ÉGLISE SAINT-NICOLAS

Bourgogne-Franche-Comté, Côte-d'Or
Beaune
rue de l' Eglise

Dossier IA21004959 réalisé en 2011 revu en
2015

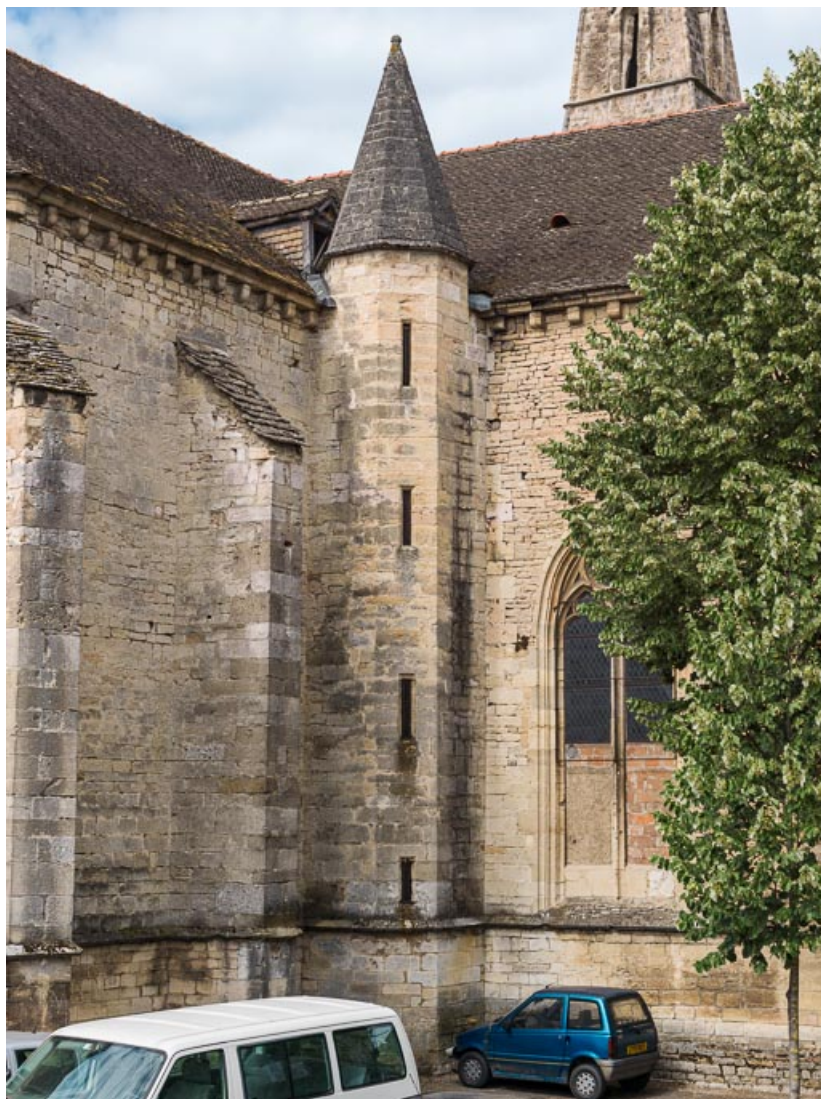
Vue de la tourelle d'escalier.

Eglise de plan en croix latine, avec clocher sur le massif occidental et porche ou « caquetoire » à l'entrée, pourvue d'un chevet polygonal et d'une tour d'escalier à l'angle du chevet et du bras nord du transept. Bâtiment construit en moellons de calcaire, avec présence de pierre de taille pour les chaînes et pour les contreforts. L'église présente une nef à un seul vaisseau, voûté d'ogives et percé de baies en arc brisé sur les trois travées de la nef ; les bras du transept eux sont percés de baies à deux lancettes surmontés d'une rose polylobée, ce qui est également le cas dans le chœur. A l'extérieur, on peut voir une porte murée (mur sud, 2e travée de la nef). Le décor sculpté extérieur consiste en une corniche à modillons et en deux consoles sculptées représentant des têtes masculines. La charpente du porche, apparente, présente une poutre à engoulants. A l'intérieur, les chapiteaux et les culots au départ des ogives sont ornés de fleurs et de plantes stylisés. L'enduit des murs intérieurs a été enlevé, et l'édifice ne présente pas de verrières figurées. L'église est couverte par un toit en longs pans de tuiles plates, qui ont remplacé les laves attestées originellement.

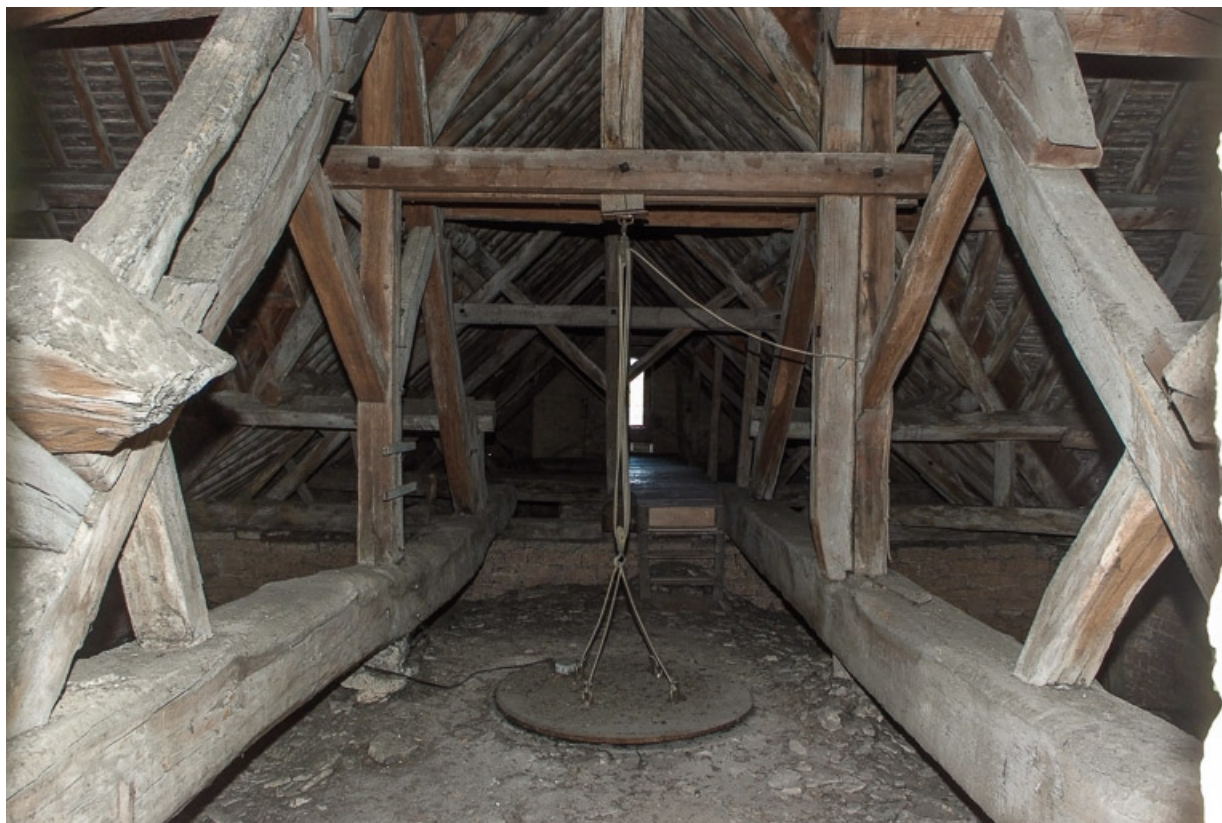
Combles, vue prise au-dessus de la croisée.
