ÉGLISE SAINT-NICOLAS

Bourgogne-Franche-Comté, Côte-d'Or Beaune rue de l' Eglise

Dossier IA21004959 réalisé en 2011 revu en 2015

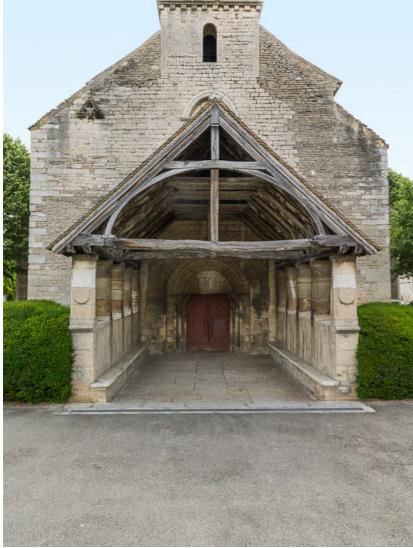
Porche : vue de face. 21, Beaune, rue de l' Eglise

L'édifice date de la fin du 13e siècle, sa fondation est liée à la création du Faubourg St Nicolas au lieu-dit «En Champagne». Un desservant y est attesté en 1290. De la première église, il semble subsister la nef, le transept et le chœur, tandis que le massif occidental et le clocher semblent postérieurs, comme l'indique la maçonnerie de cette partie qui s'appuie directement sur celle de la première travée de la nef. Le porche semble encore postérieur, si l'on considère les traces d'une corniche qui subsistent sur le pignon.

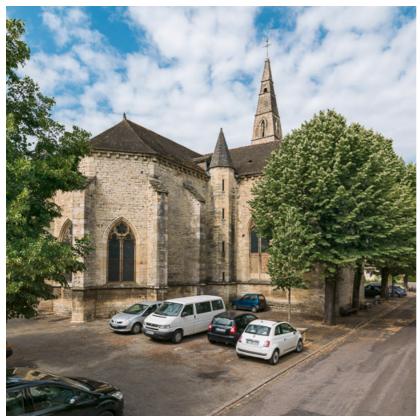
Vue du chevet et du bras nord. 21, Beaune, rue de l' Eglise

Eglise de plan en croix latine, avec clocher sur le massif occidental et porche ou « caquetoire » à l'entrée, pourvue d'un chevet polygonal et d'une tour d'escalier à l'angle du chevet et du bras nord du transept. Bâtiment construit en moellons de calcaire, avec présence de pierre de taille pour les chaînes et pour les contreforts. L'église présente une nef à un seul vaisseau, voûté d'ogives et percé de baies en arc brisé sur les trois travées de la nef ; les bras du transept eux sont percés de baies à deux lancettes surmontés d'une rose polylobée, ce qui est également le cas dans le chœur. A l'extérieur, on peut voir une porte murée (mur sud, 2e travée de la nef). Le décor sculpté extérieur consiste en une corniche à modillons et en deux consoles sculptées représentant des têtes masculines. La charpente du porche, apparente, présente une poutre à engoulants. A l'intérieur, les chapiteaux et les culots au départ des ogives sont ornés de fleurs et de plantes stylisés. L'enduit des murs intérieurs a été enlevé, et l'édifice ne présente pas de verrières figurées. L'église est couverte par un toit en longs pans de tuiles plates, qui ont remplacé les laves attestées originellement.

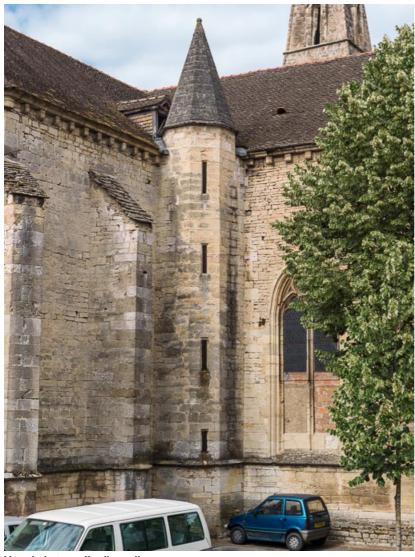
Vue de la tourelle d'escalier. 21, Beaune, rue de l' Eglise

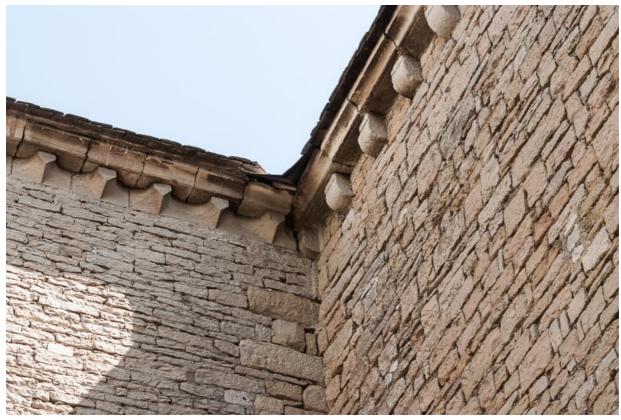
Corniche à modillons, à l'angle de la nef et du bras sud.

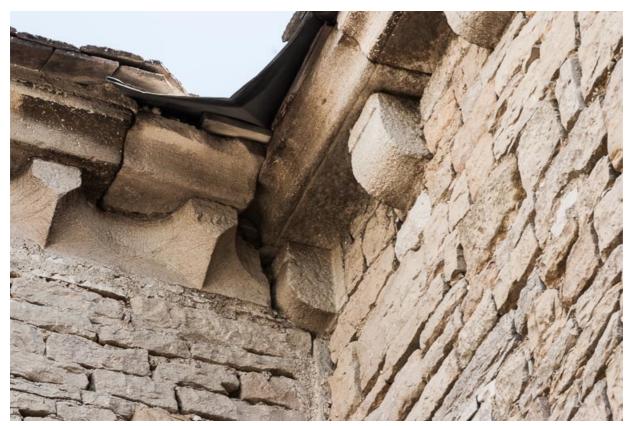
Corniche à modillons, à l'angle de la nef et du bras sud.

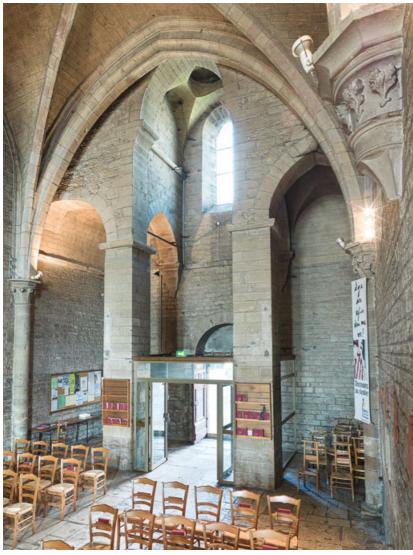
Vue du massif de maçonnerie soutenant le clocher.

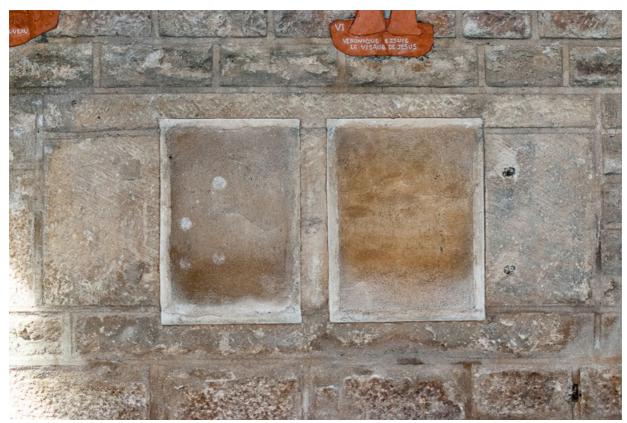
Lavabos murés, mur nord de la nef.

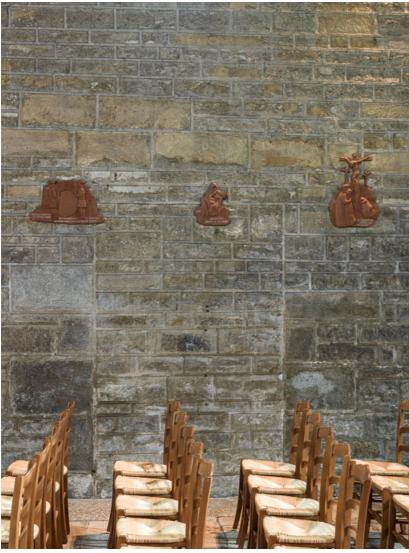
Porte murée, bras nord de la nef. 21, Beaune, rue de l' Eglise

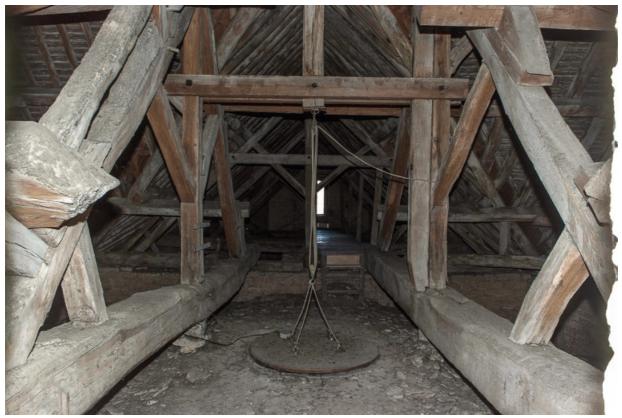
Combles, vue prise au-dessus de la croisée.
