CHAPELLE NOTRE-DAME-DE-PITIÉ

Bourgogne-Franche-Comté, Côte-d'Or
Auxey-Duresses

Dossier IA21005360 réalisé en 2018

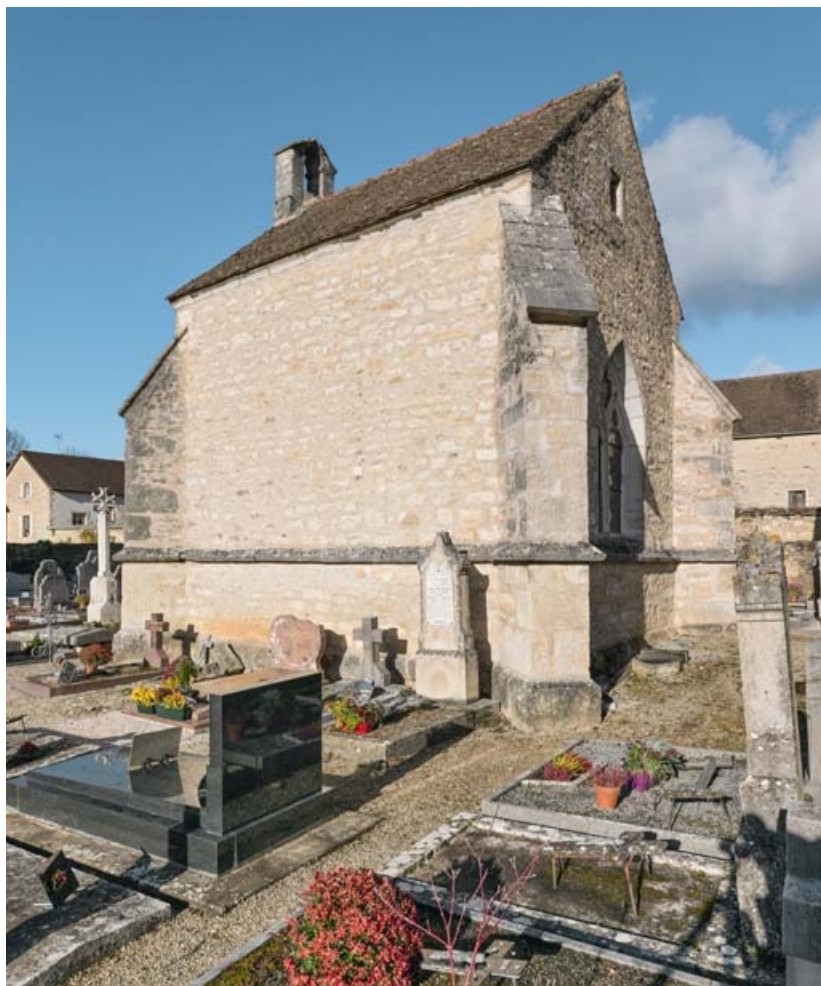
N° de l'illustration : 20172100540NUC2A

Vue d'ensemble de trois-quarts avec le chevet.

Située dans le cimetière, la chapelle, de plan rectangulaire, à chevet plat est épaulée, aux angles, par d'épais contreforts en pierre de taille. Elle est couverte d'un toit à deux versants en tuiles plates. La façade ouest est percée d'une baie à encadrement mouluré, surmontée d'un arc en anse de panier. Elle est fermée par une porte en bois à deux vantaux percés chacun d'un guichet grillagé en fer forgé. Le pignon est surmonté d'un campanile en pierre dont la cloche est manquante. Les élévations latérales sont borgnes tandis qu'une baie en arc brisé éclaire le chevet.

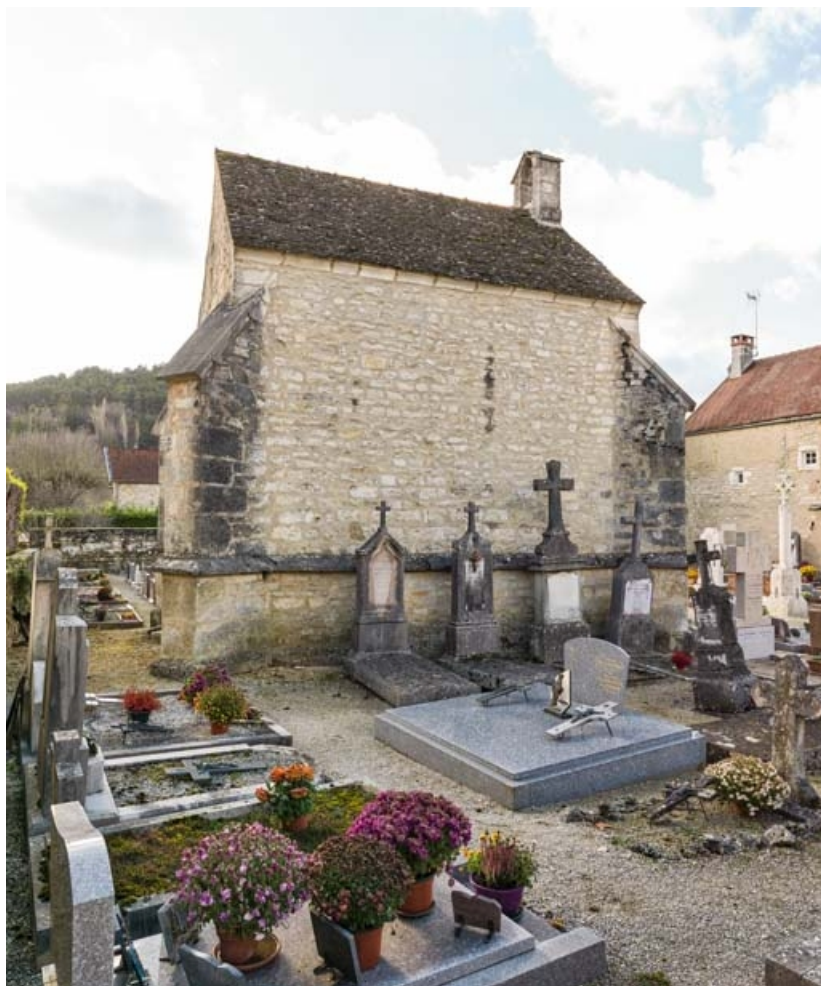
N° de l'illustration : 20172100541NUC2A

Vue de l'élévation latérale.

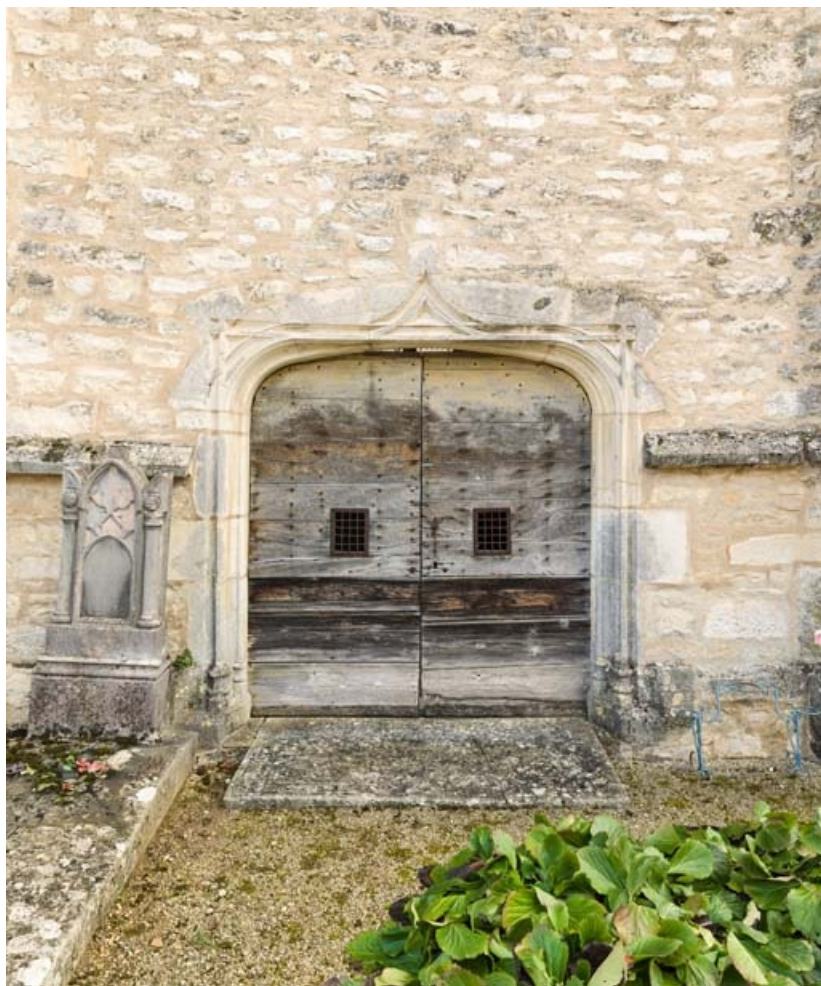
N° de l'illustration : 20172100542NUC2A

Détail du portail.

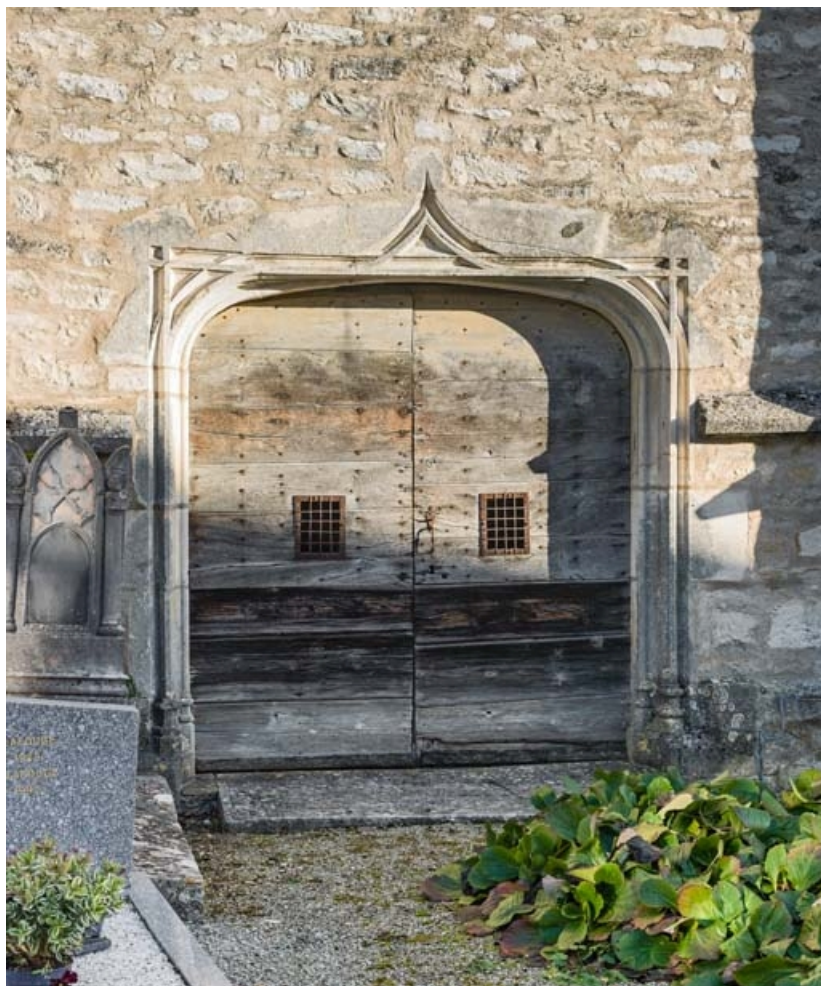
N° de l'illustration : 20172100543NUC2A

Détail du portail.

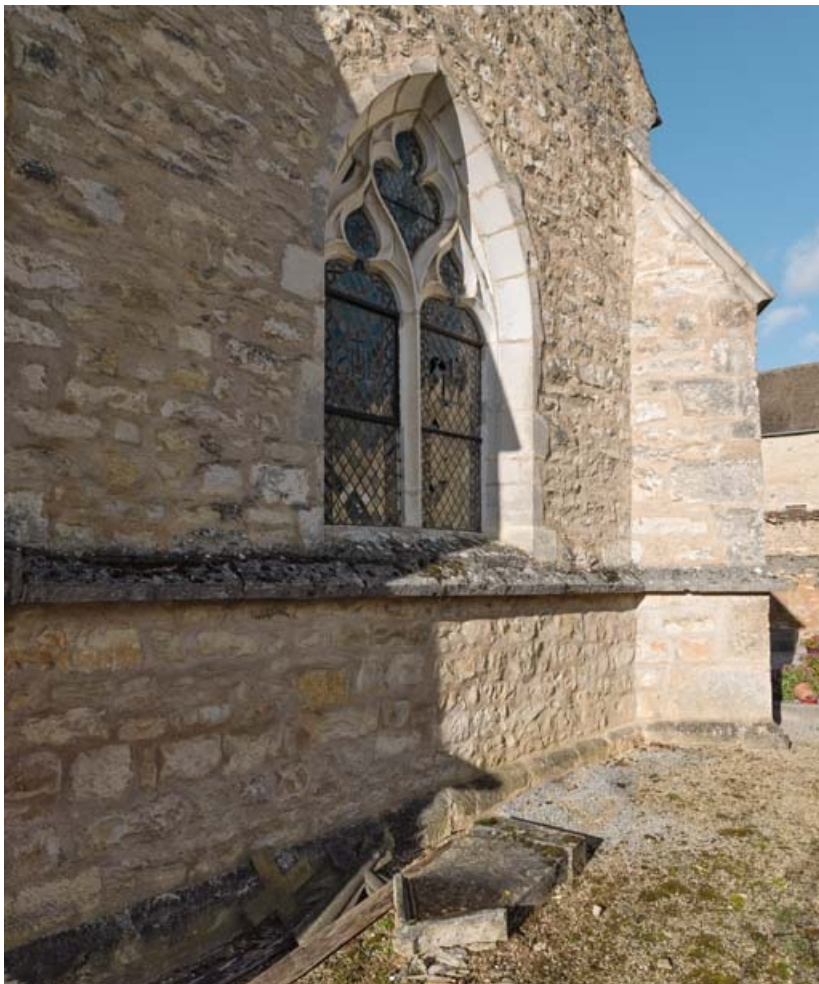
N° de l'illustration : 20172100545NUC2A

Vue du chevet.

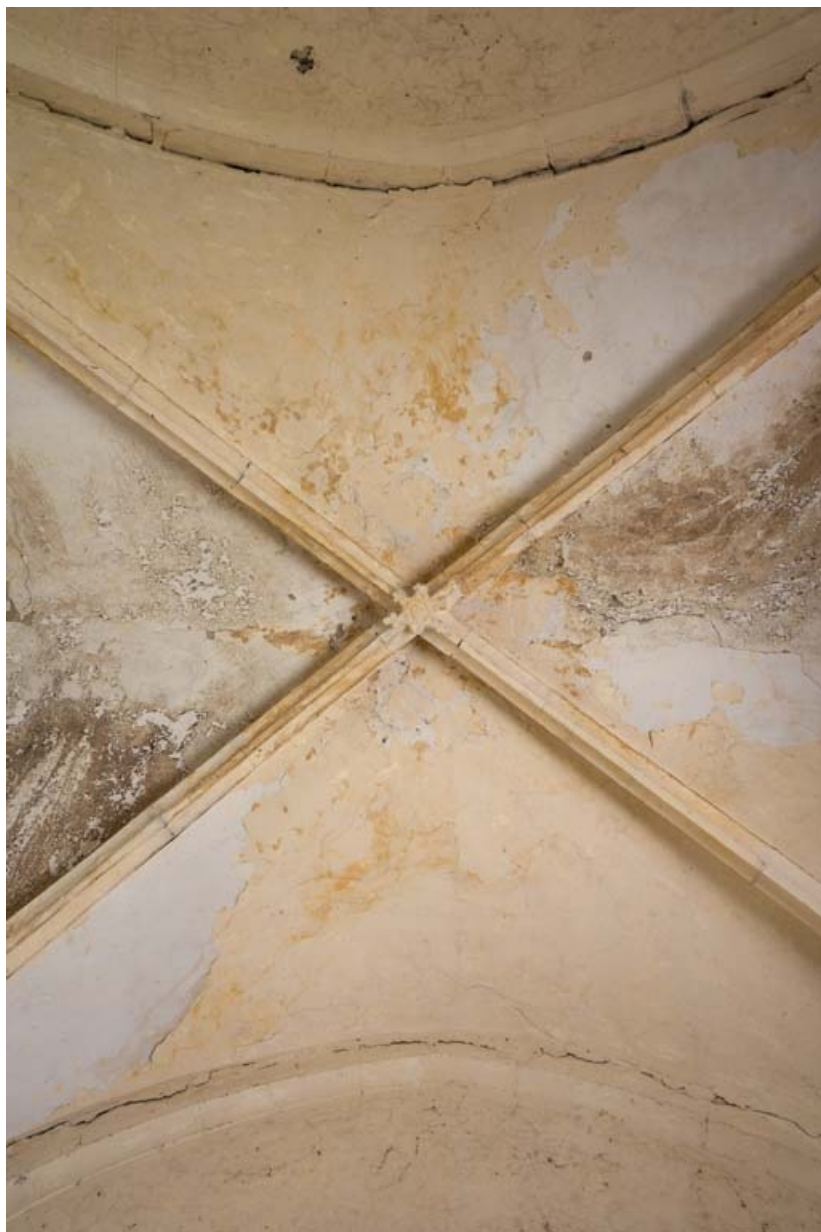
N° de l'illustration : 20182100118NUC4A

Voûte.

La chapelle est voûtée d'ogives reposant sur des culots sculptés. L'autel, en mauvais état, en bois et plâtre est posé sur un emmarchement dallé noir et blanc. Il est surmonté d'une sculpture représentant une Piété en plâtre.

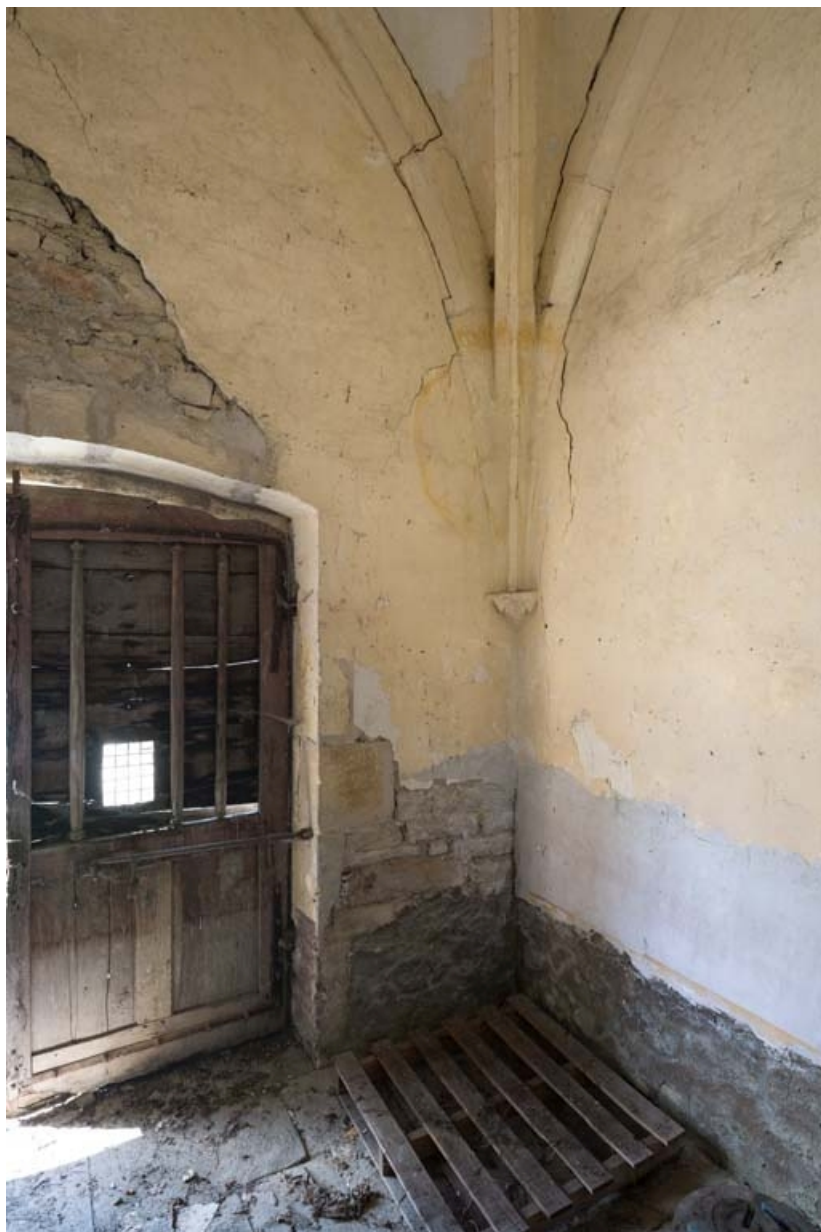
N° de l'illustration : 20182100119NUC4A

Culot de l'angle nord-ouest.

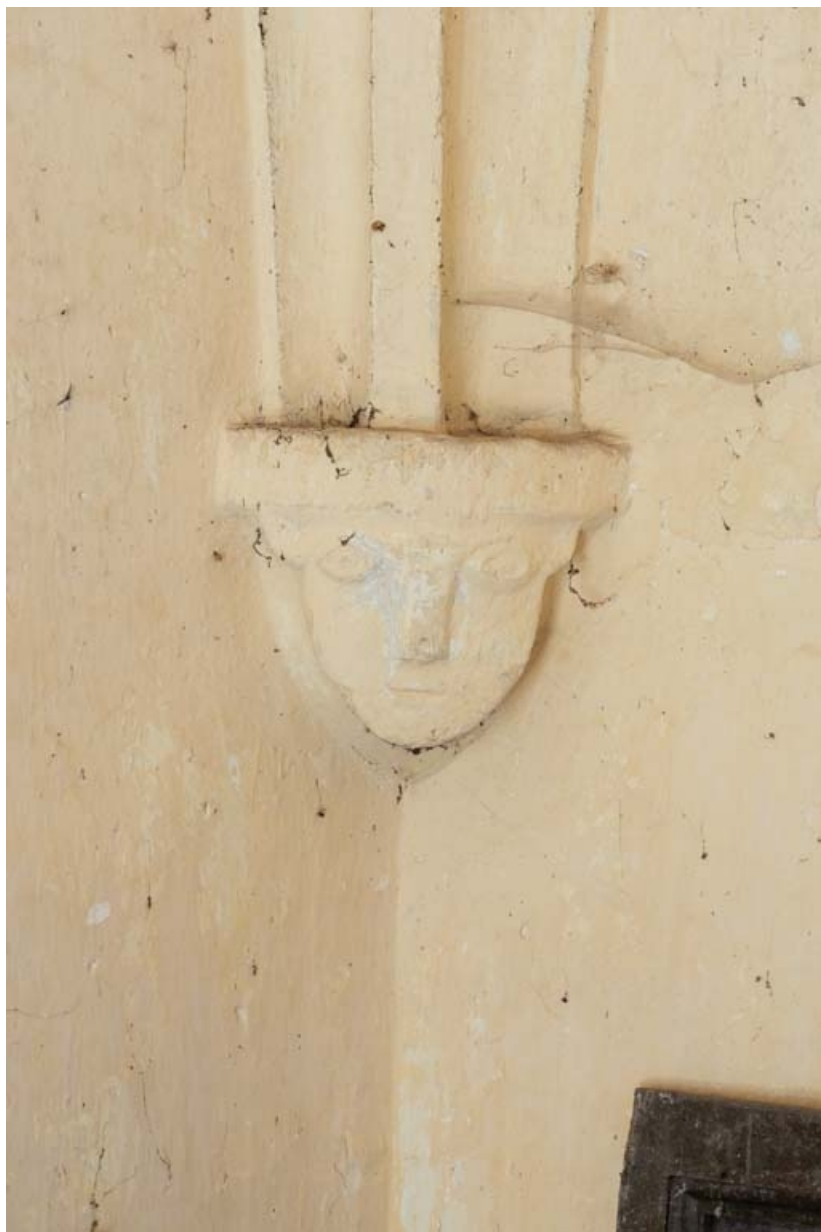
N° de l'illustration : 20182100120NUC4A

Culot du choeur.

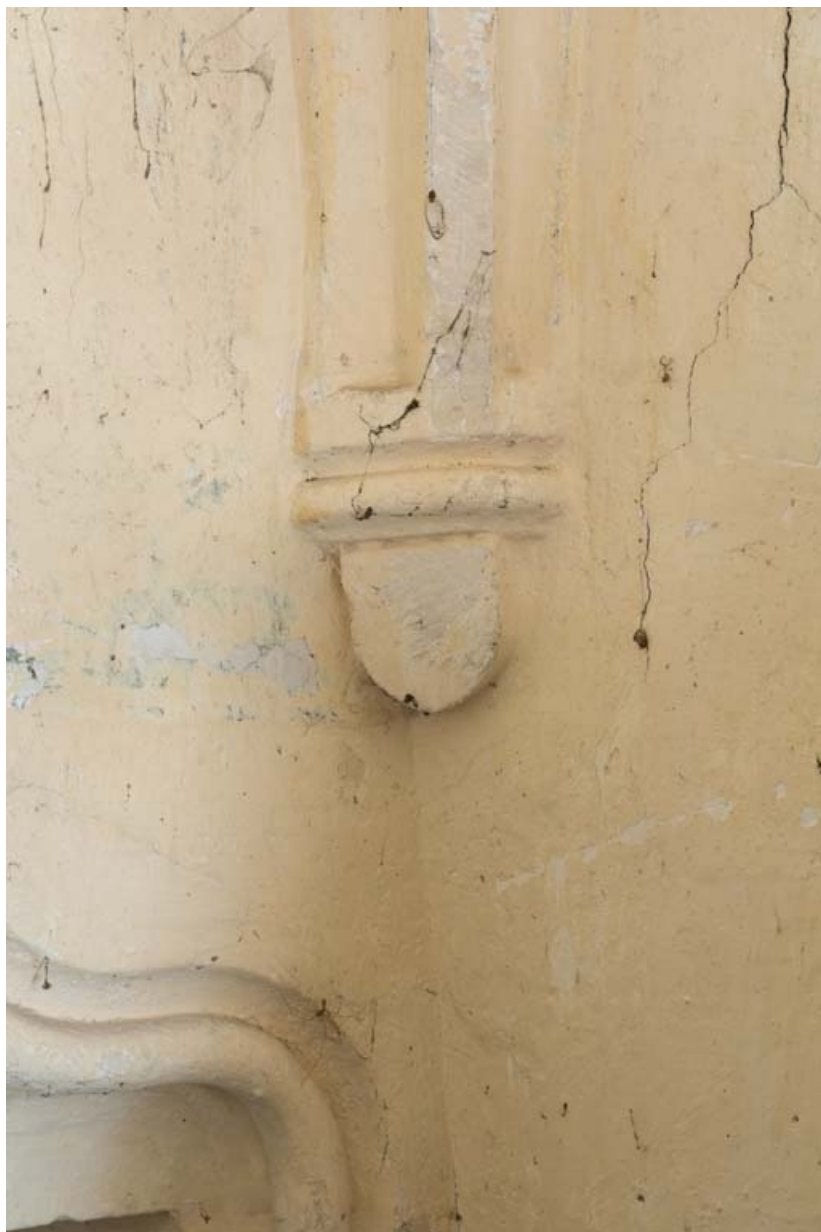
N° de l'illustration : 20182100121NUC4A

Culot du choeur.

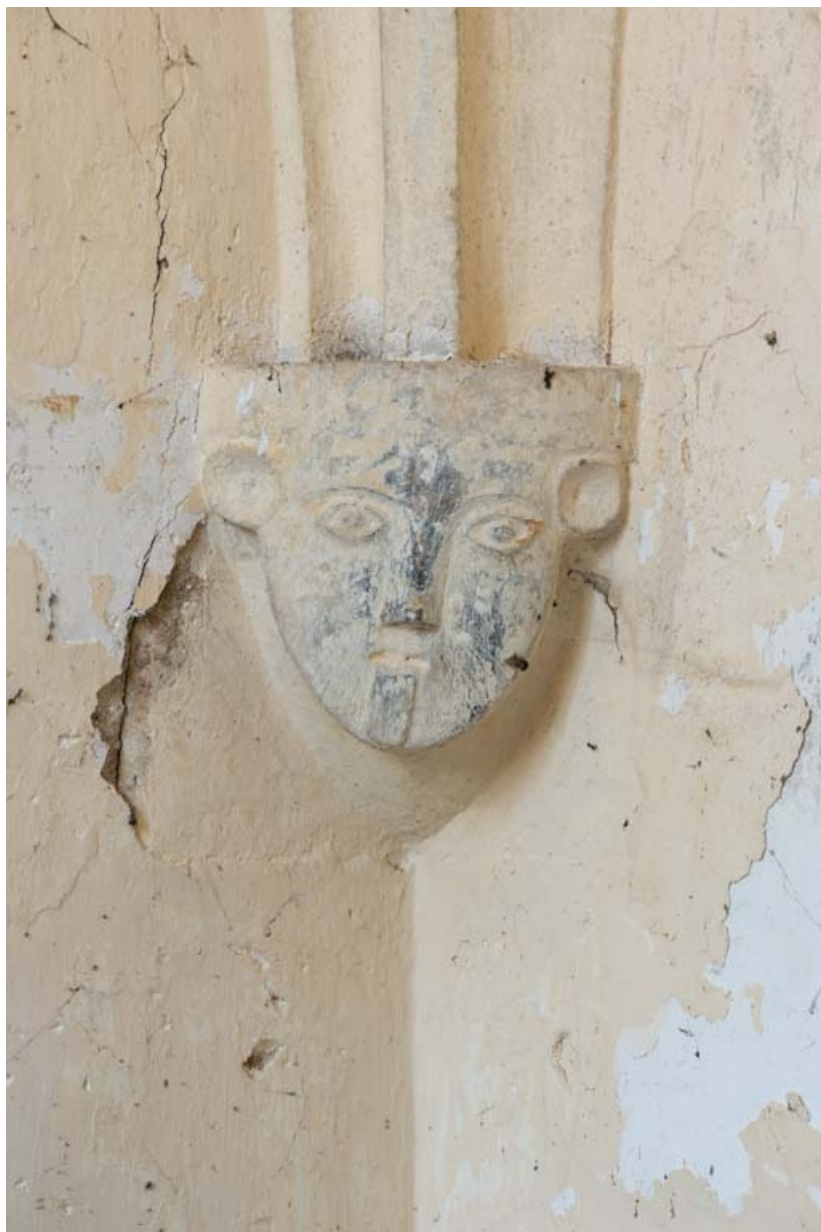
N° de l'illustration : 20182100122NUC4A

Culot.

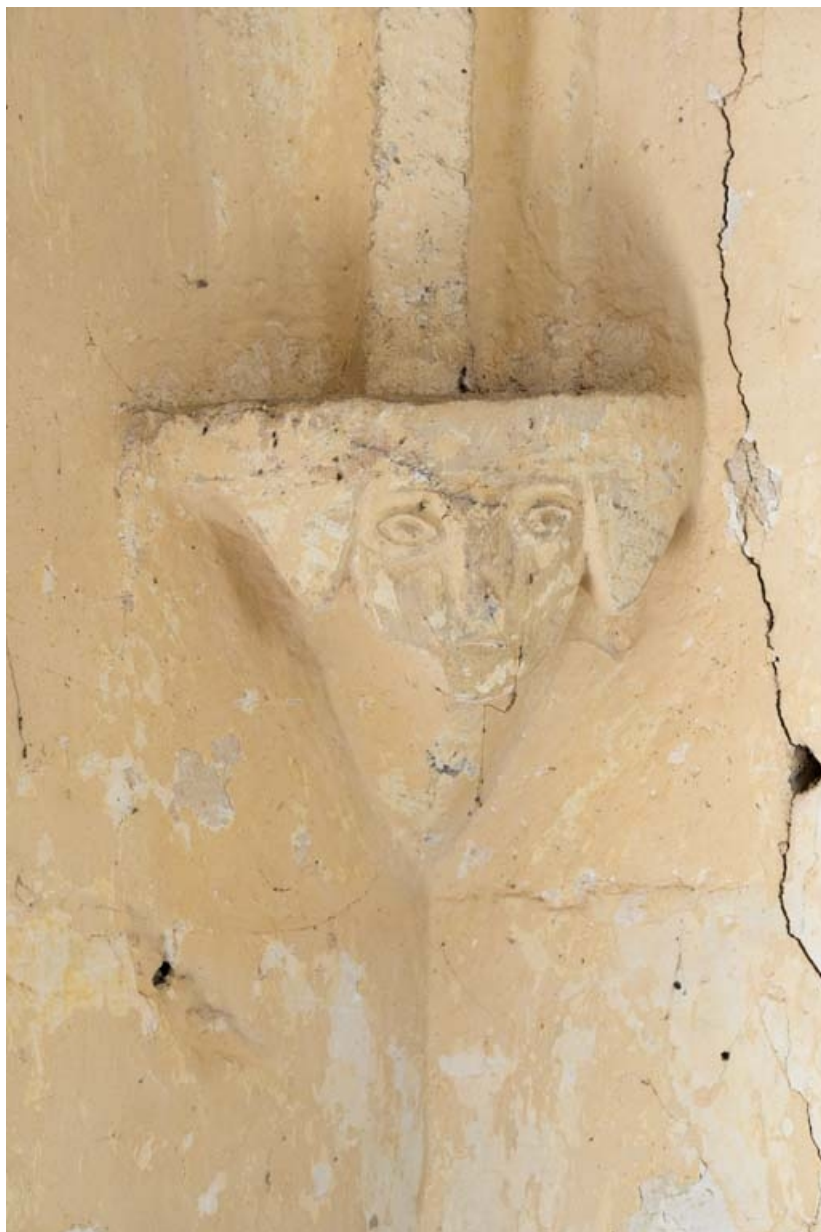
N° de l'illustration : 20182100123NUC4A

Culot de l'angle nord-ouest.

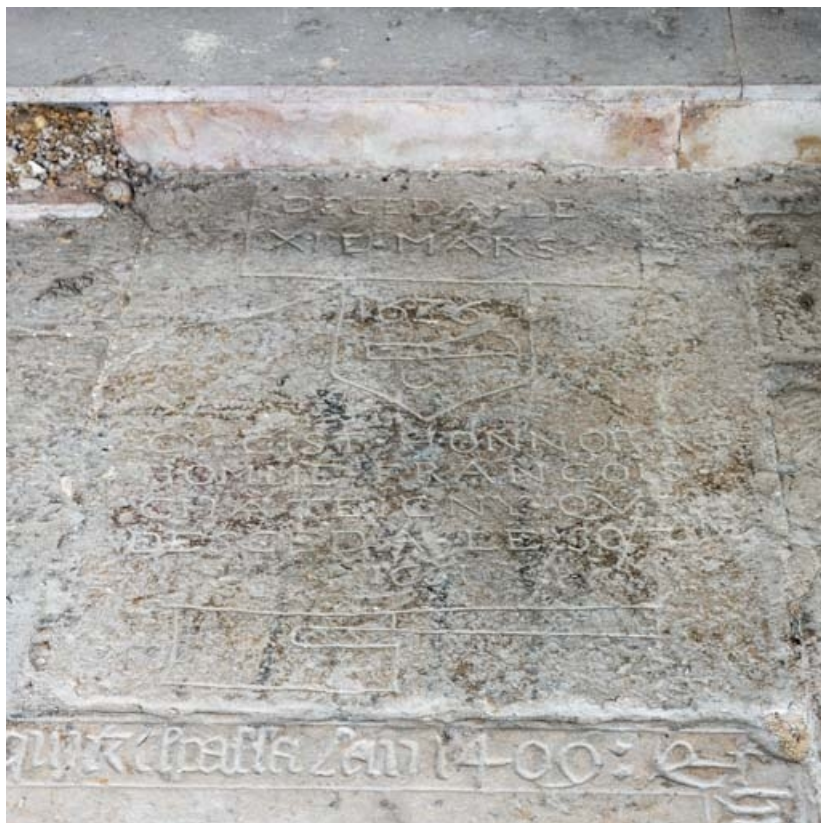
N° de l'illustration : 20182100126NUC4A

Dalle funéraire au pied de l'autel.

Une dalle funéraire (95 cm x 198 cm) précède l'entrée. Ses inscriptions sont aujourd'hui illisibles. A l'intérieur se trouvent deux autres dalles funéraires dont l'une est protégée au titre des Monuments historiques (IM 21013339). L'autre, au pied de l'autel porte l'inscription suivante : CY GIST HONORABLE / HOMME FRANCOIS / CHATELGNY QUI / DESCEDA LE 30 7bre 1661. Une hachette est sculptée dans la partie inférieure de la dalle (110 x 82 cm).
