PONT ; PONCEAU SUR LE FOSSÉ DU VANNOIS

Bourgogne-Franche-Comté, Côte-d'Or
Auxonne
PK 229,5

Dossier IA21005559 réalisé en 2016
Auteur(s) : Aurélie Lallement, Virginie
Malherbe

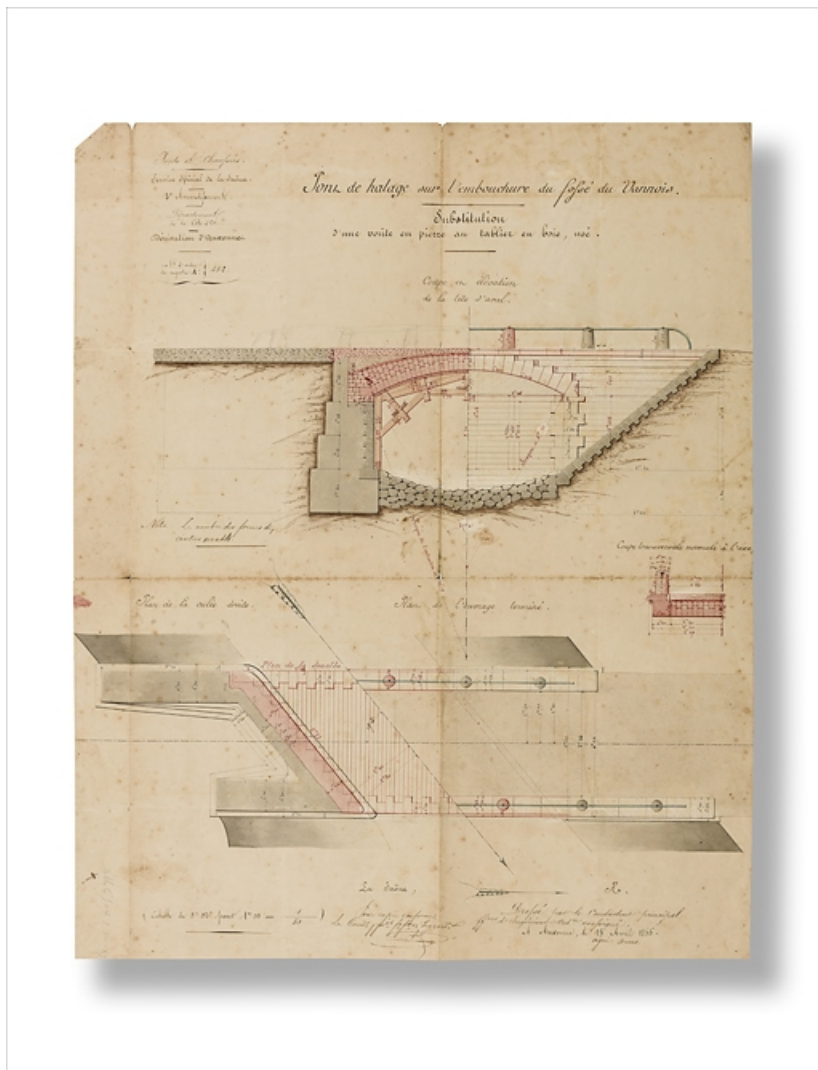
N° de l'illustration : 20172100146NUC4A

Pont de halage sur l'embouchure du fossé du Vannois. Substitution d'une voûte en pierre au tablier en bois, usé. 15 avril 1865.
21, Auxonne, lieudit : PK 229,5

Un document d'archive daté de 1865 et signé de l'ingénieur Anus, indique qu'une voûte en pierre a remplacé un tablier en bois ; la construction du pont est donc antérieure. L'ouvrage est également décrit dans l'*Etat des ouvrages de la navigation* (3 S10) comme un pont biais en maçonnerie.

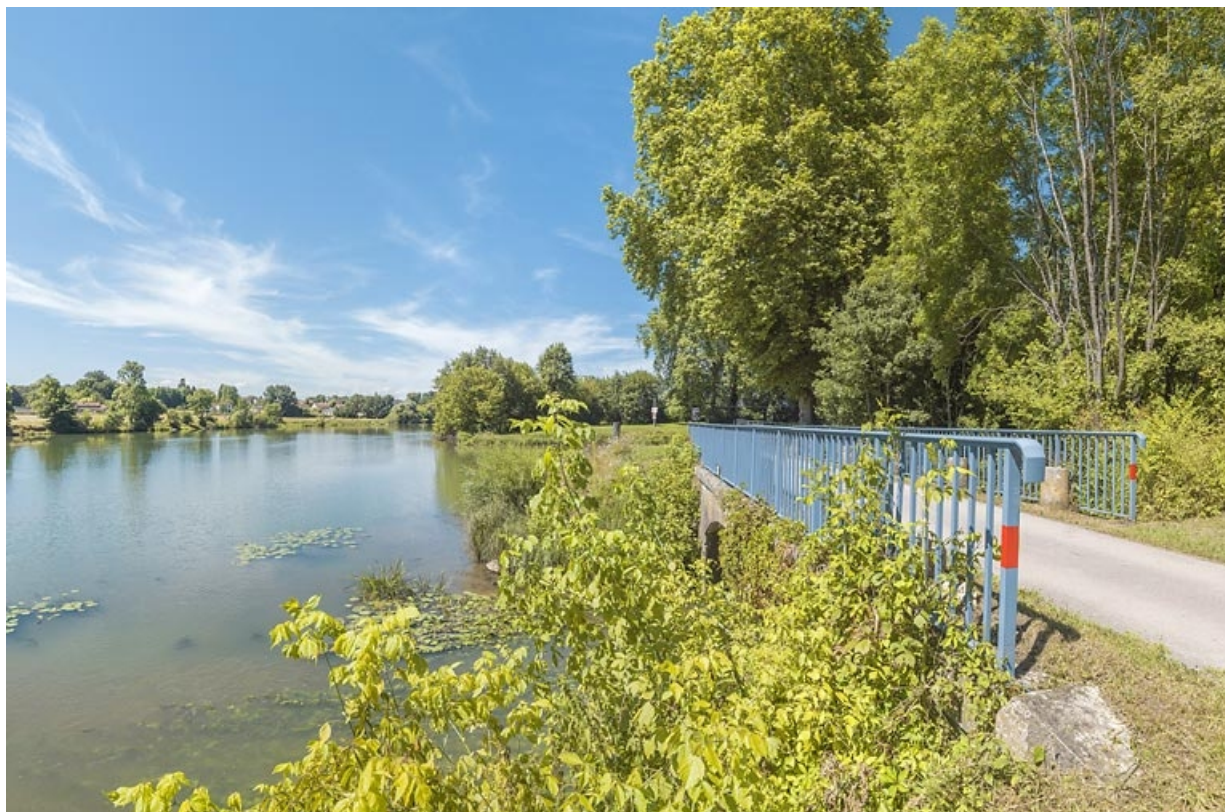
N° de l'illustration : 20162101352NUC4A

Vue d'ensemble du pont biais. A gauche, la Saône.

Ce ponceau biais, en pierre de taille, avec arche en plein-cintre, enjambe une rigole longeant la dérivation d'Auxonne (elle alimente en amont les fossés du château et est dite fossé du Vannois sur les documents d'archives). Les traces laissées par les cordes de halage sont encore visibles sur les supports de l'ancienne rampe du garde-corps. Elle a été doublée par des garde-corps en métal bleus plus modernes et plus hauts. A quelques mètres en aval, toujours sur la rive gauche, un second petit ponceau de pierre permet au chemin de halage de franchir un autre cours d'eau.

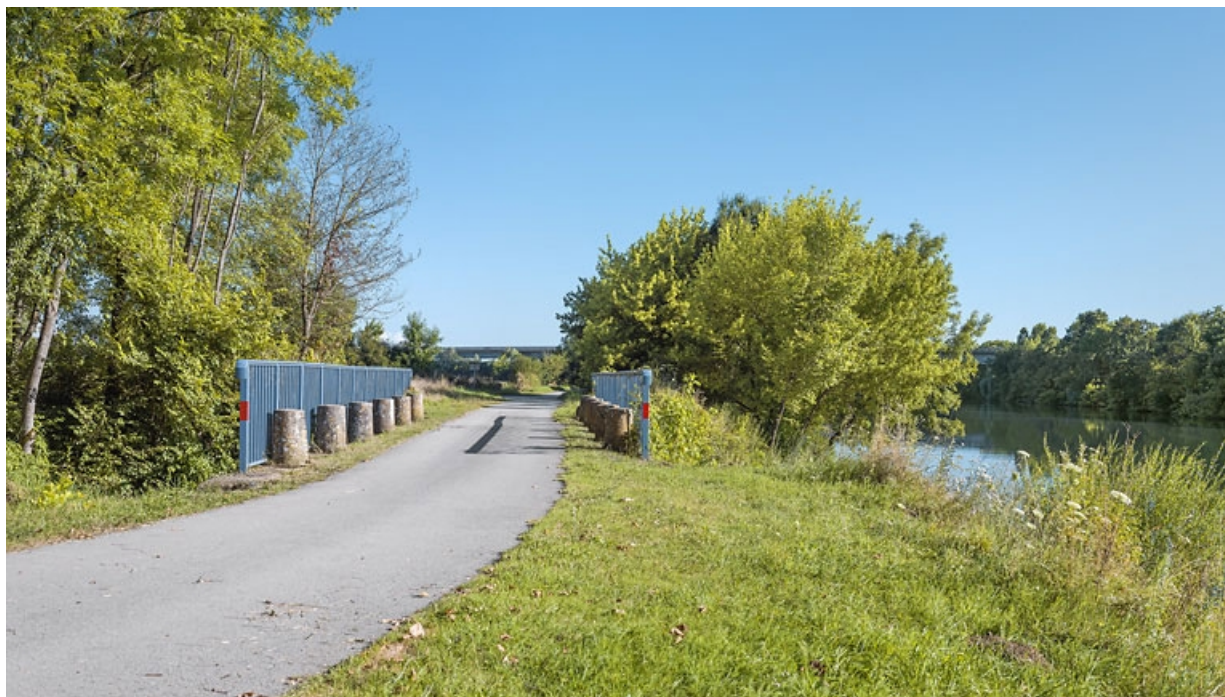
N° de l'illustration : 20162101347NUC4A

Vue du dessus. En arrière plan, le viaduc autoroutier.

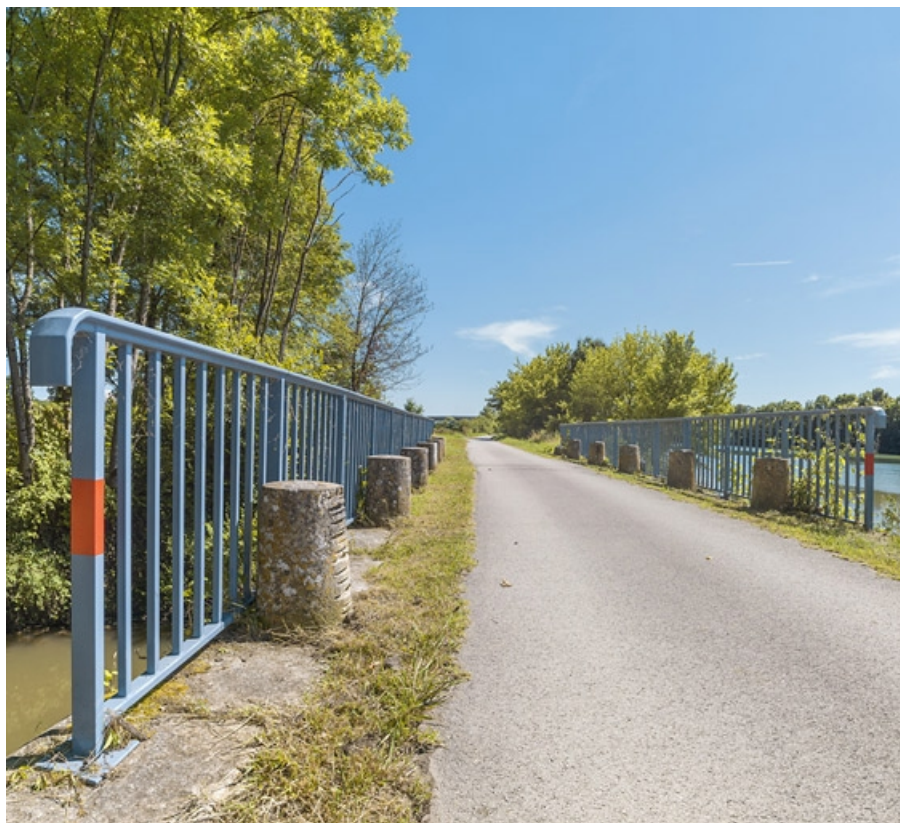
N° de l'illustration : 20162101348NUC4A

Traces du halage.

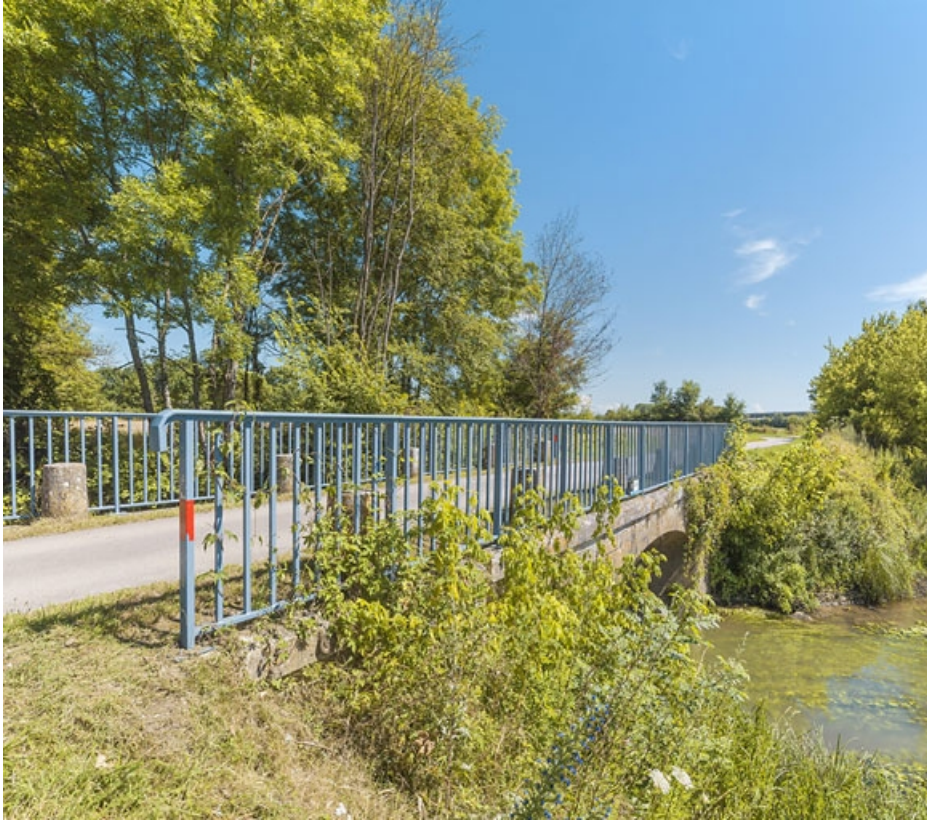
N° de l'illustration : 20162101349NUC4A

Vue d'ensemble du pont biais. A droite, la Saône.

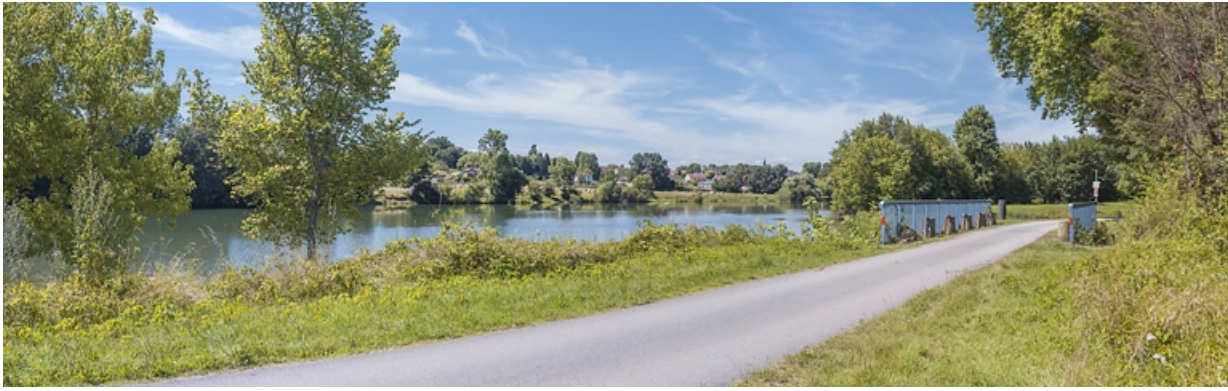
N° de l'illustration : 20162101350NUC4A

Vue d'ensemble du pont biais. A gauche, la Saône.
