PONT ; PONCEAU SUR LE FOSSÉ DU VANNOIS

Bourgogne-Franche-Comté, Côte-d'Or
Auxonne
PK 229,5

Dossier IA21005559 réalisé en 2016
Auteur(s) : Aurélie Lallement, Virginie
Malherbe

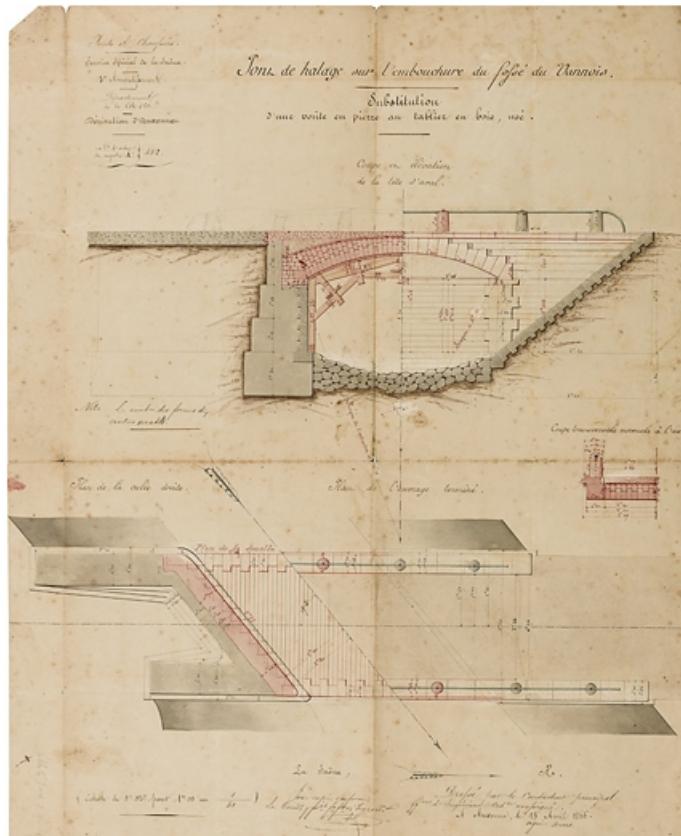
Pont de halage sur l'embouchure du fossé du Vannois. Substitution d'une voûte en pierre au tablier en bois, usé. 15 avril 1865.
21, Auxonne, lieudit : PK 229,5

Un document d'archive daté de 1865 et signé de l'ingénieur Anus, indique qu'une voûte en pierre a remplacé un tablier en bois ; la construction du pont est donc antérieure. L'ouvrage est également décrit dans l'*Etat des ouvrages de la navigation* (3 S10) comme un pont biais en maçonnerie.

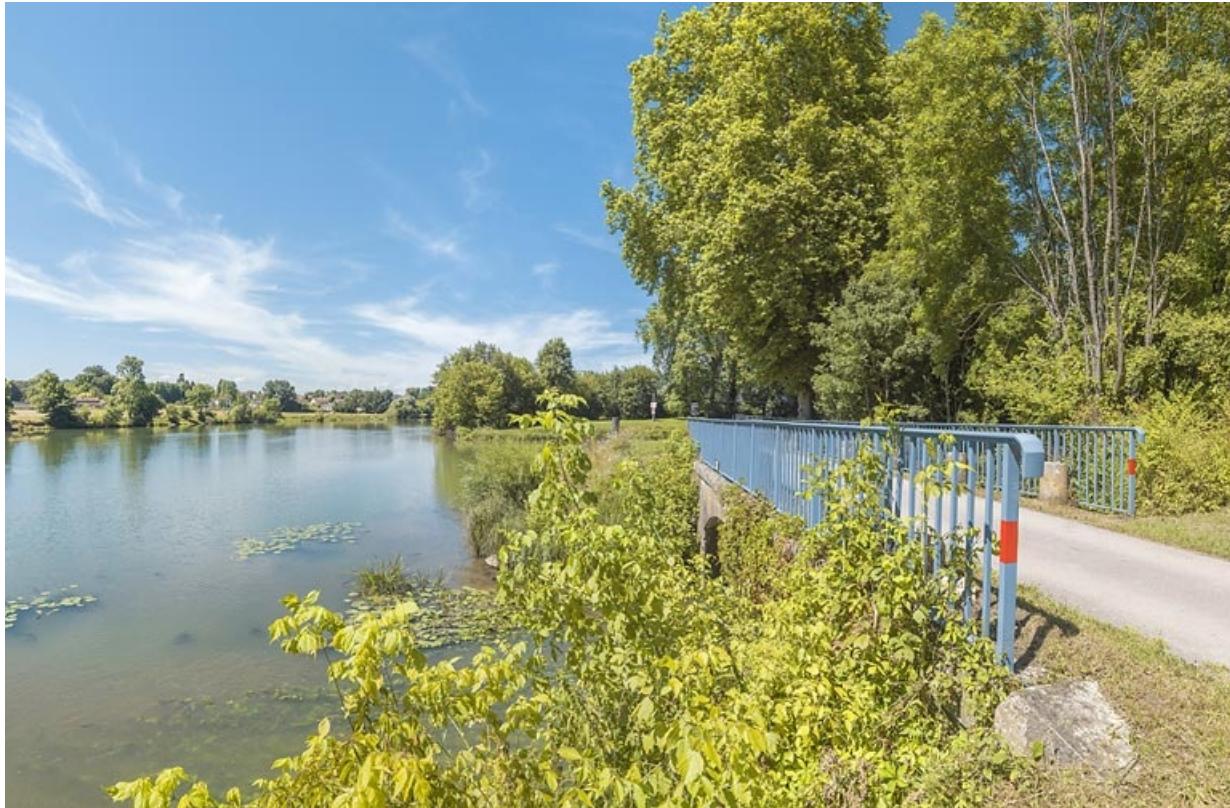
Vue d'ensemble du pont biais. A gauche, la Saône.

Ce ponceau biais, en pierre de taille, avec arche en plein-cintre, enjambe une rigole longeant la dérivation d'Auxonne (elle alimente en amont les fossés du château et est dite fossé du Vannois sur les documents d'archives). Les traces laissées par les cordes de halage sont encore visibles sur les supports de l'ancienne rampe du garde-corps. Elle a été doublée par des garde-corps en métal bleus plus modernes et plus hauts. A quelques mètres en aval, toujours sur la rive gauche, un second petit ponceau de pierre permet au chemin de halage de franchir un autre cours d'eau.

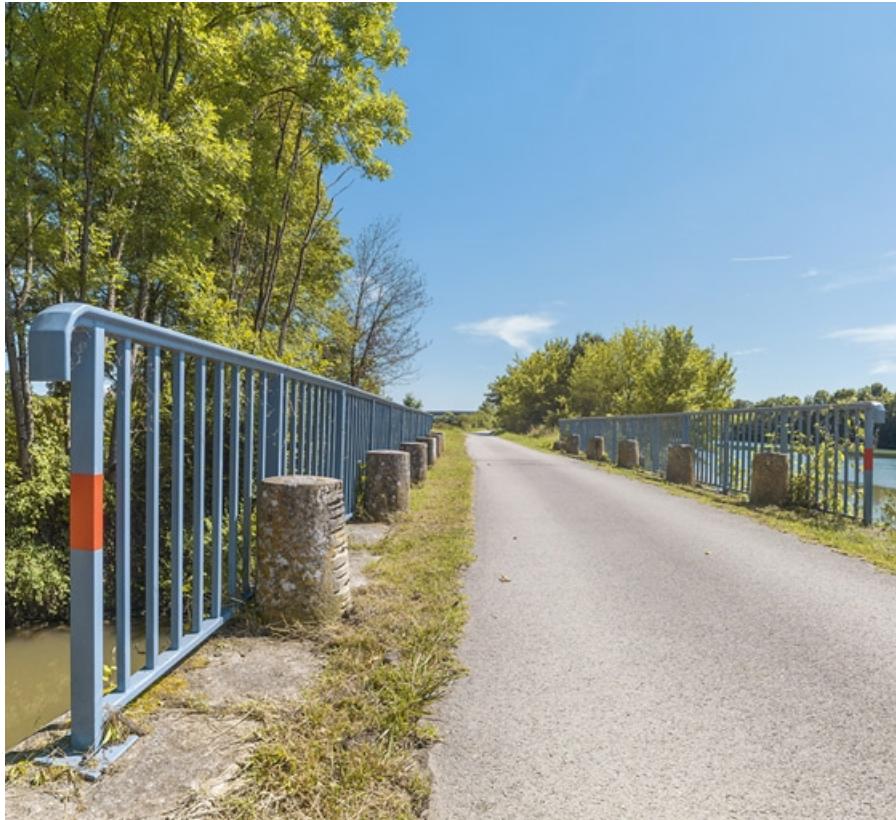
Traces du halage.

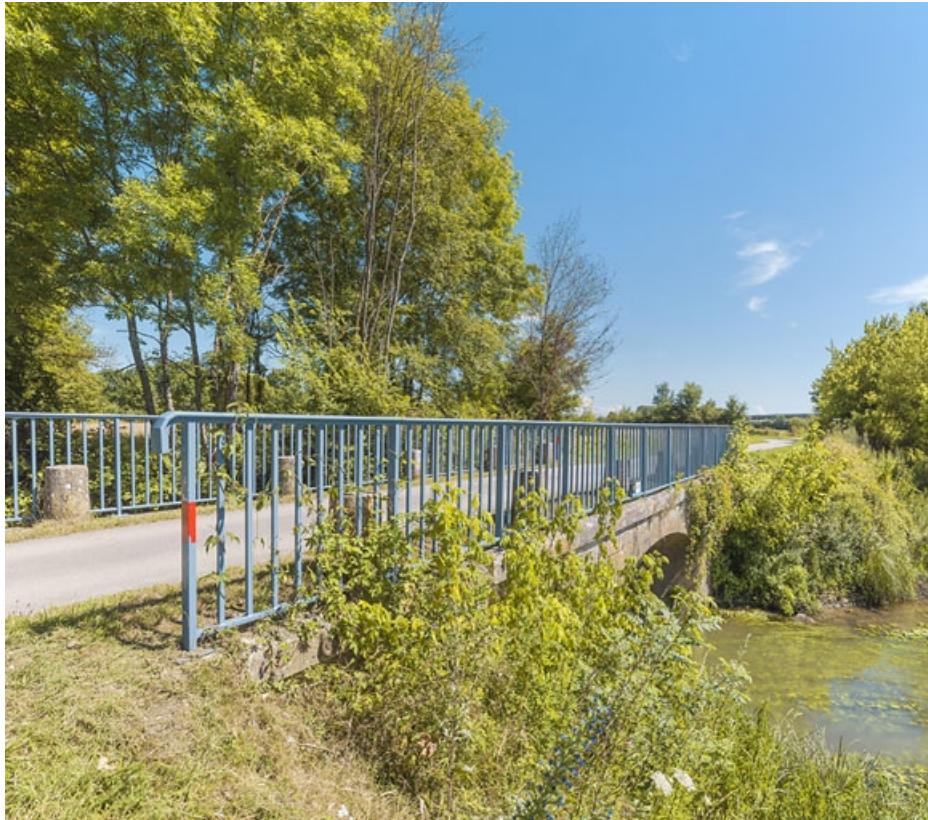
Vue d'ensemble du pont biais. A droite, la Saône.

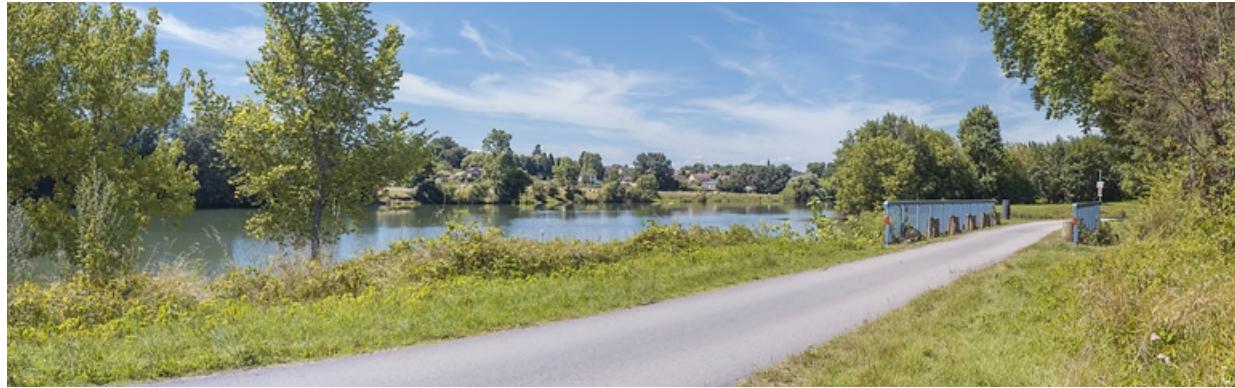
Vue d'ensemble du pont biais. A gauche, la Saône.
