PONT ; PONCEAU SUR LE FOSSÉ DU VANNOIS

Bourgogne-Franche-Comté, Côte-d'Or
Auxonne
PK 229,5

Dossier IA21005559 réalisé en 2016
Auteur(s) : Aurélie Lallement, Virginie
Malherbe

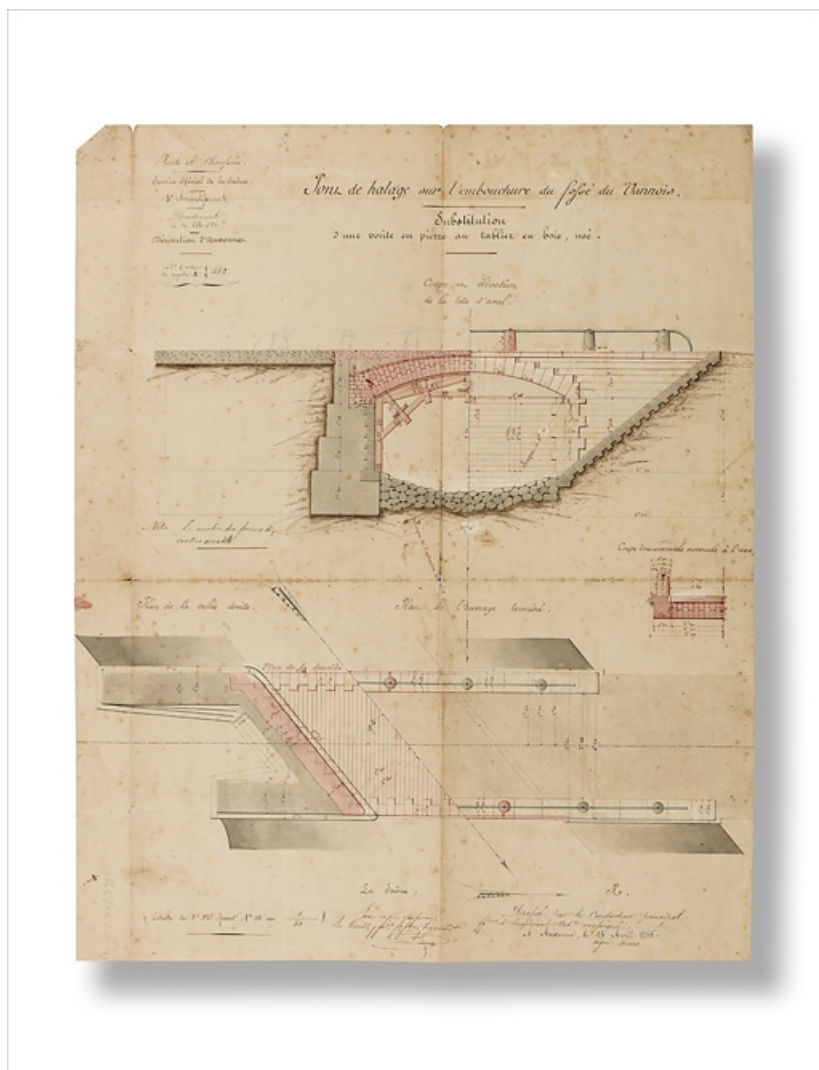
N° de l'illustration : 20172100146NUC4A

Pont de halage sur l'embouchure du fossé du Vannois. Substitution d'une voûte en pierre au tablier en bois, usé. 15 avril 1865.
21, Auxonne, lieudit : PK 229,5

Un document d'archive daté de 1865 et signé de l'ingénieur Anus, indique qu'une voûte en pierre a remplacé un tablier en bois ; la construction du pont est donc antérieure. L'ouvrage est également décrit dans l'*Etat des ouvrages de la navigation* (3 S10) comme un pont biais en maçonnerie.

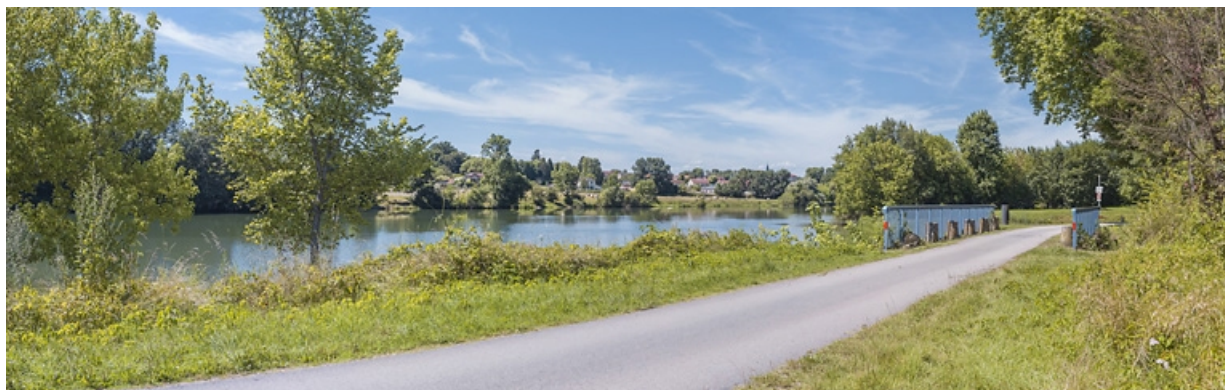
N° de l'illustration : 20162101350NUC4A

Vue d'ensemble du pont biais. A gauche, la Saône.
