PONT ; PONCEAU SUR LE FOSSÉ DU VANNOIS

Bourgogne-Franche-Comté, Côte-d'Or
Auxonne
PK 229,5

Dossier IA21005559 réalisé en 2016
Auteur(s) : Aurélie Lallement, Virginie
Malherbe

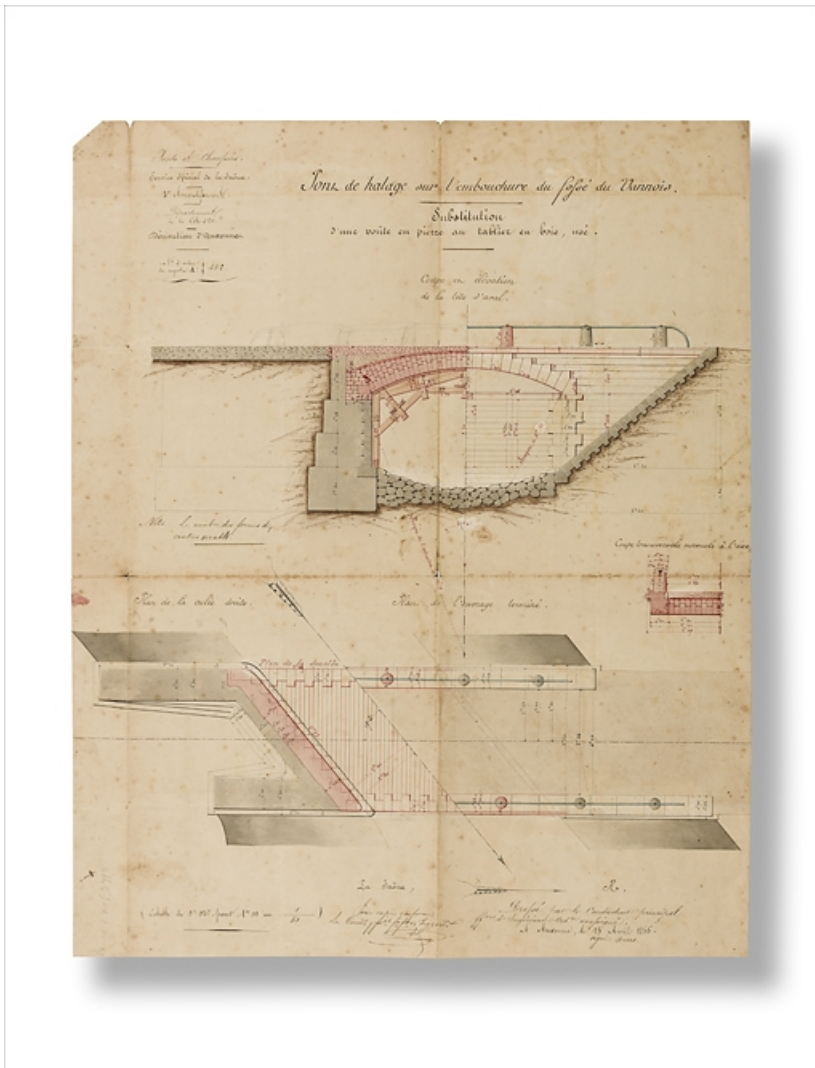
N° de l'illustration : 20172100146NUC4A

Pont de halage sur l'embouchure du fossé du Vannois. Substitution d'une voûte en pierre au tablier en bois, usé. 15 avril 1865.
21, Auxonne, lieudit : PK 229,5

Un document d'archive daté de 1865 et signé de l'ingénieur Anus, indique qu'une voûte en pierre a remplacé un tablier en bois ; la construction du pont est donc antérieure. L'ouvrage est également décrit dans l'*Etat des ouvrages de la navigation* (3 S10) comme un pont biais en maçonnerie.

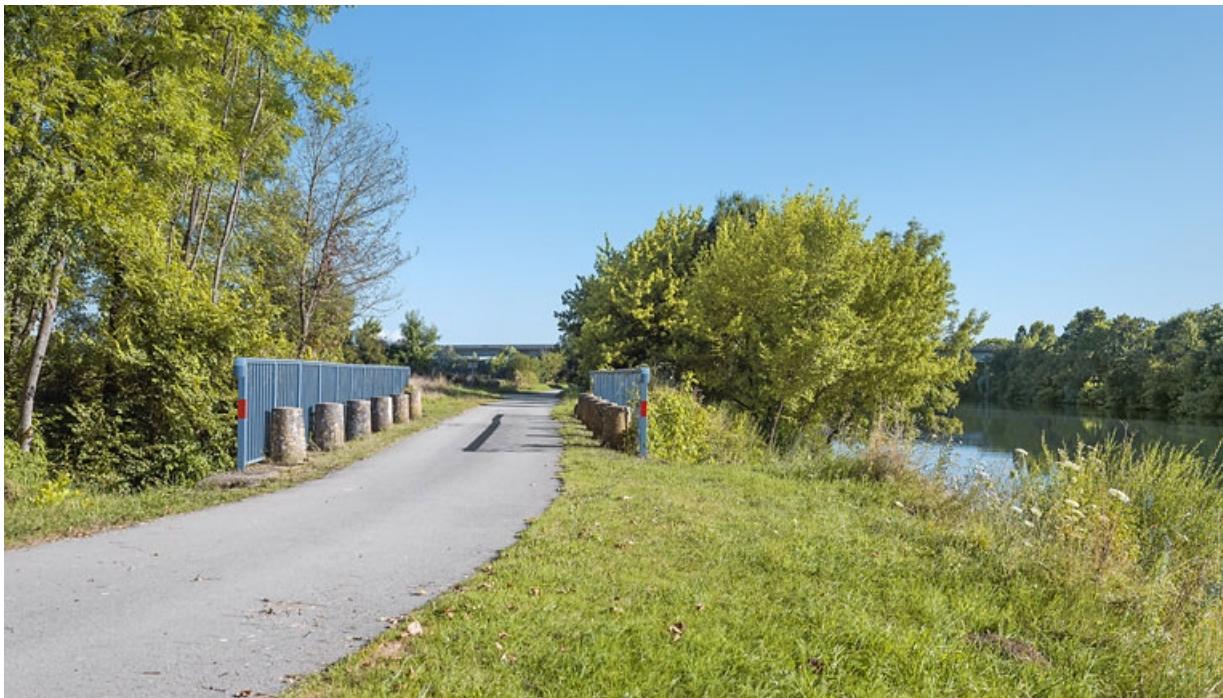
N° de l'illustration : 20162101347NUC4A

Vue du dessus. En arrière plan, le viaduc autoroutier.

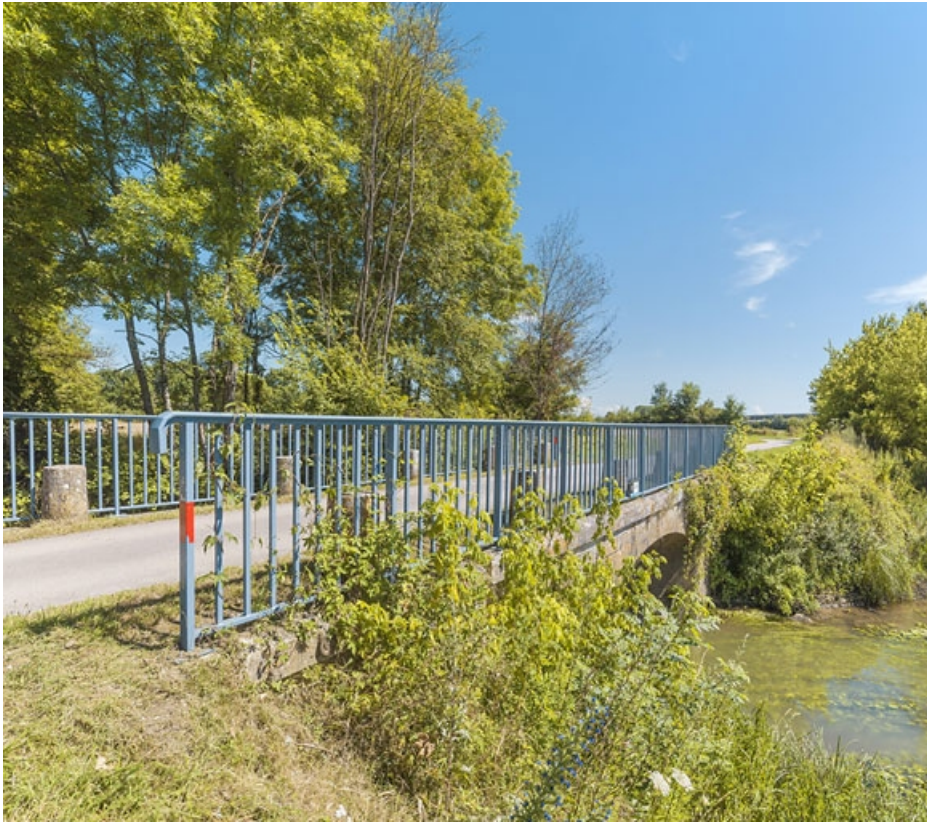
N° de l'illustration : 20162101349NUC4A

Vue d'ensemble du pont biais. A droite, la Saône.
