PONT ; PONCEAU SUR LE FOSSÉ DU VANNOIS

Bourgogne-Franche-Comté, Côte-d'Or
Auxonne
PK 229,5

Dossier IA21005559 réalisé en 2016
Auteur(s) : Aurélie Lallement, Virginie
Malherbe

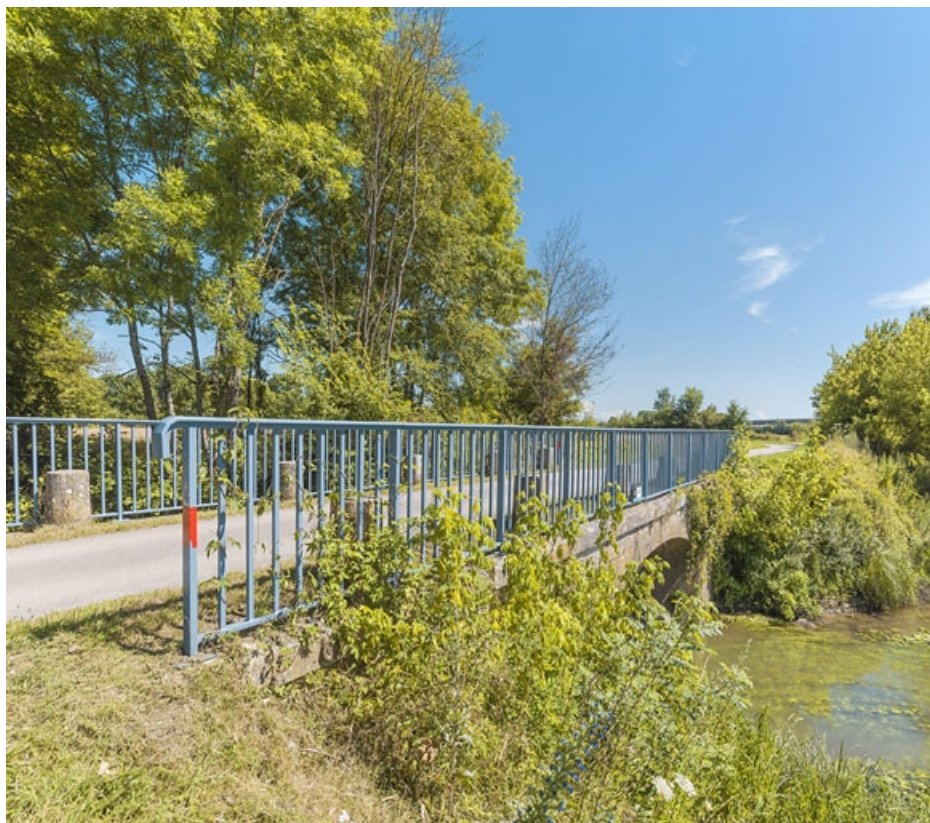
21, Auxonne, lieudit : PK 229,5

Vue d'ensemble du pont biais. A droite, la Saône.
