PONT ; PONCEAU SUR LE FOSSÉ DU VANNOIS

Bourgogne-Franche-Comté, Côte-d'Or
Auxonne
PK 229,5

Dossier IA21005559 réalisé en 2016
Auteur(s) : Aurélie Lallement, Virginie
Malherbe

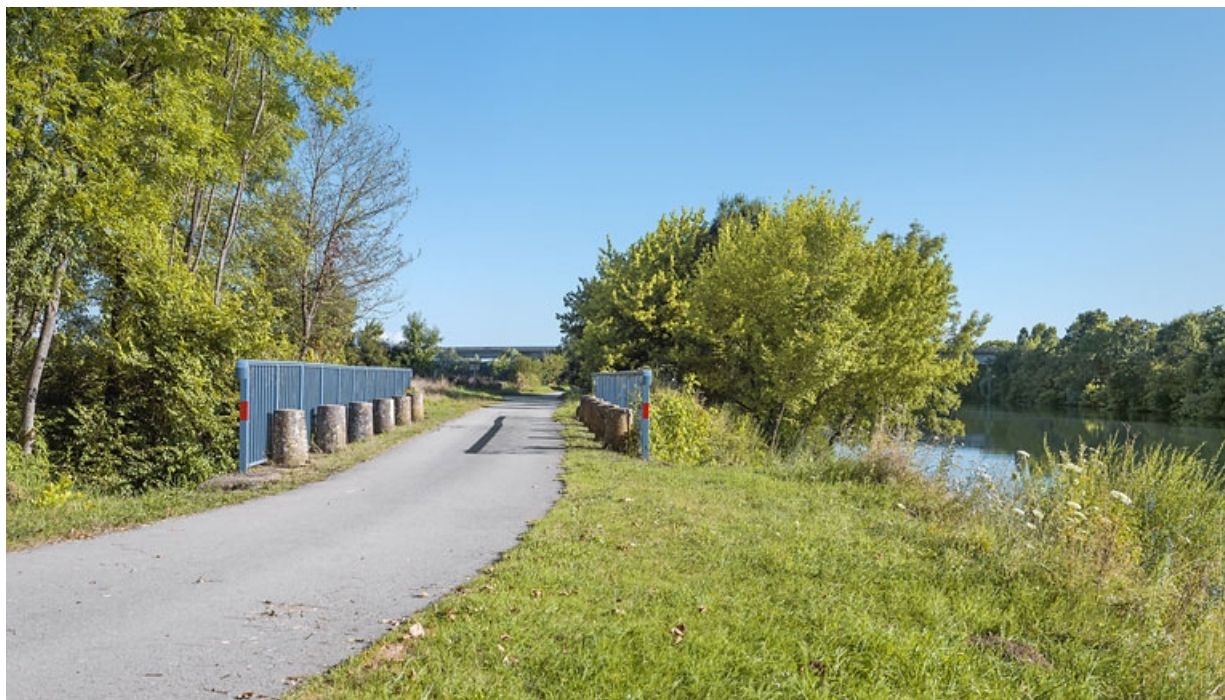
N° de l'illustration : 20162101347NUC4A

Vue du dessus. En arrière plan, le viaduc autoroutier.

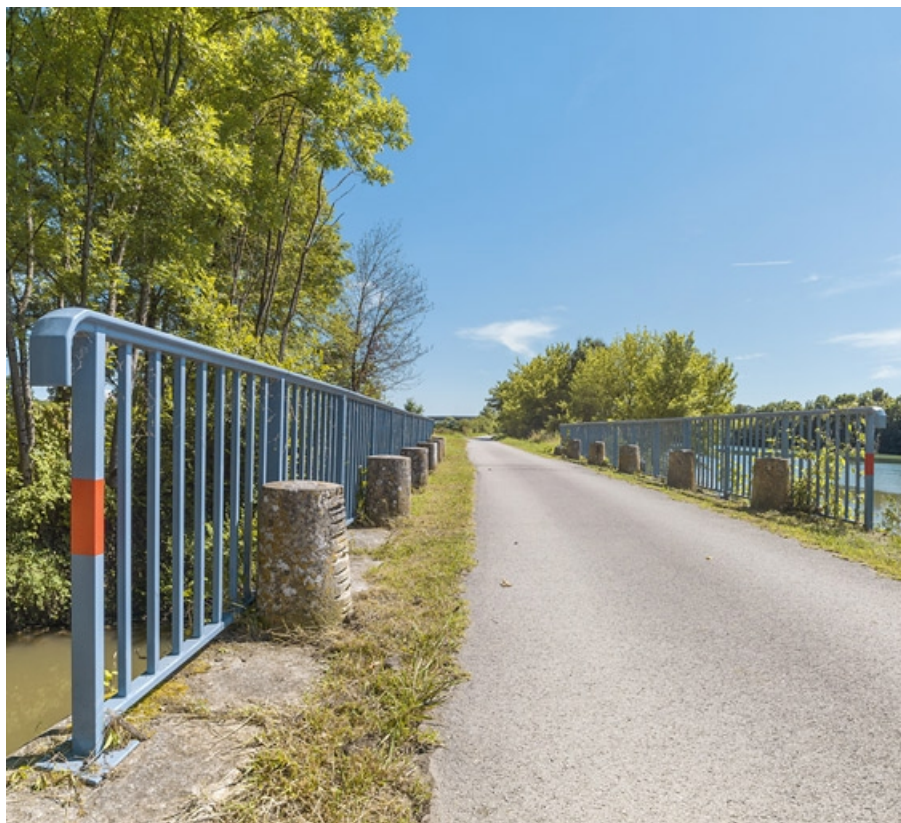
N° de l'illustration : 20162101348NUC4A

Traces du halage.

Ce ponceau biais, en pierre de taille, avec arche en plein-cintre, enjambe une rigole longeant la dérivation d'Auxonne (elle alimente en amont les fossés du château et est dite fossé du Vannois sur les documents d'archives). Les traces laissées par les cordes de halage sont encore visibles sur les supports de l'ancienne rampe du garde-corps. Elle a été doublée par des garde-corps en métal bleus plus modernes et plus hauts. A quelques mètres en aval, toujours sur la rive gauche, un second petit ponceau de pierre permet au chemin de halage de franchir un autre cours d'eau.
