PONT ; PONCEAU SUR LE FOSSÉ DU VANNOIS

Bourgogne-Franche-Comté, Côte-d'Or
Auxonne
PK 229,5

Dossier IA21005559 réalisé en 2016
Auteur(s) : Aurélie Lallement, Virginie
Malherbe

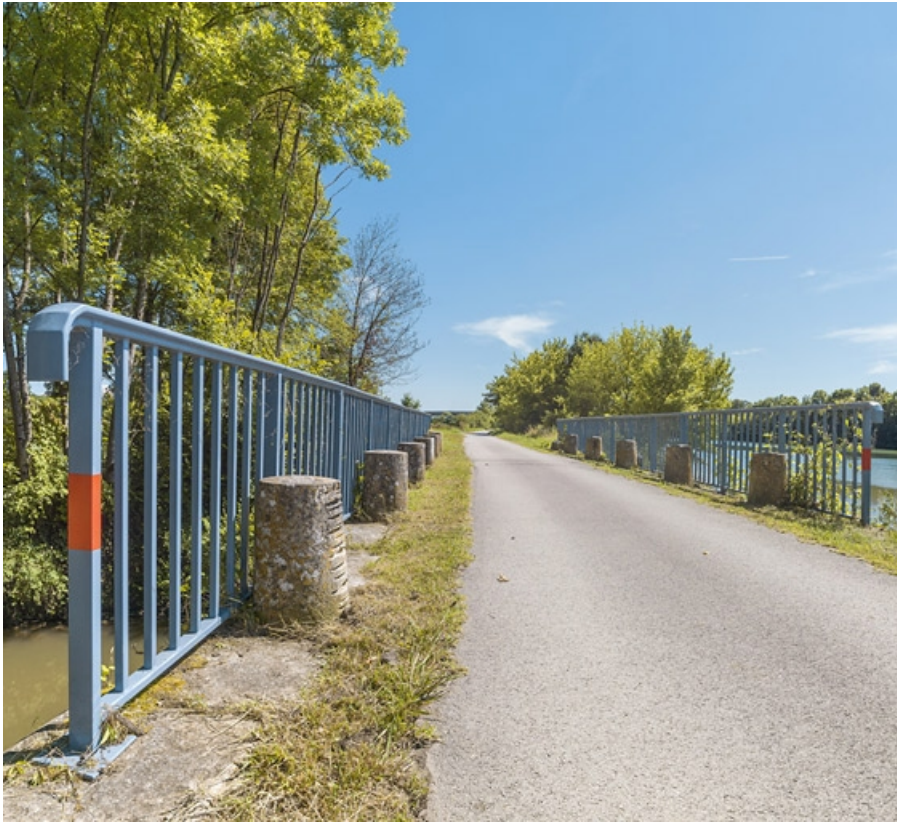
N° de l'illustration : 20162101348NUC4A

Traces du halage.

Ce ponceau biais, en pierre de taille, avec arche en plein-cintre, enjambe une rigole longeant la dérivation d'Auxonne (elle alimente en amont les fossés du château et est dite fossé du Vannois sur les documents d'archives). Les traces laissées par les cordes de halage sont encore visibles sur les supports de l'ancienne rampe du garde-corps. Elle a été doublée par des garde-corps en métal bleus plus modernes et plus hauts. A quelques mètres en aval, toujours sur la rive gauche, un second petit ponceau de pierre permet au chemin de halage de franchir un autre cours d'eau.
