PONT; PONCEAU SUR LE FOSSÉ DU VANNOIS

Bourgogne-Franche-Comté, Côte-d'Or Auxonne PK 229.5

Dossier IA21005559 réalisé en 2016 Auteur(s) : Aurélie Lallement, Virginie Malherbe

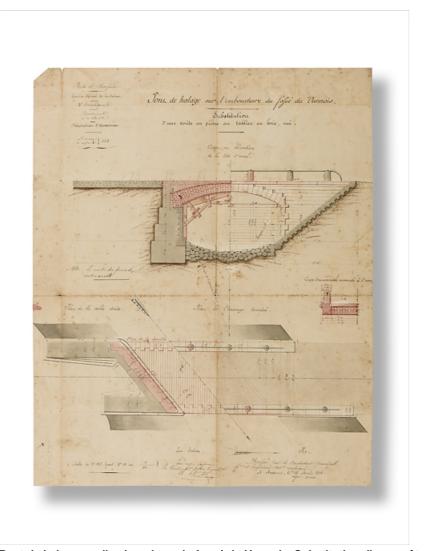
N° de l'illustration : 20172100146NUC4A

Pont de halage sur l'embouchure du fossé du Vannois. Substitution d'une voûte en pierre au tablier en bois, usé. 15 avril 1865. 21, Auxonne, lieudit : PK 229,5

Un document d'archive daté de 1865 et signé de l'ingénieur Anus, indique qu'une voûte en pierre a remplacé un tablier en bois ; la construction du pont est donc antérieure. L'ouvrage est également décrit dans l'*Etat des ouvrages de la navigation* (3 S10) comme un pont biais en maçonnerie.

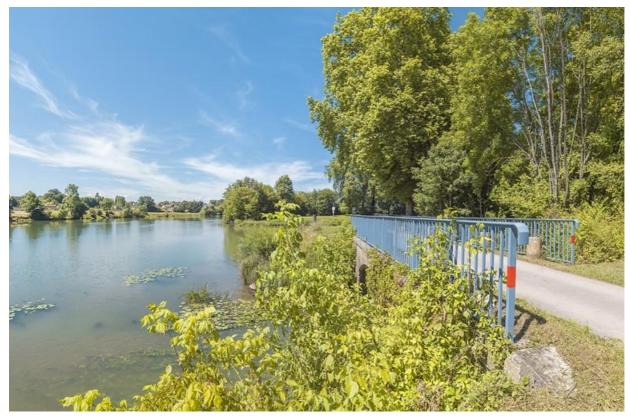
N° de l'illustration : 20162101352NUC4A

Vue d'ensemble du pont biais. A gauche, la Saône.

Ce ponceau biais, en pierre de taille, avec arche en plein-cintre, enjambe une rigole longeant la dérivation d'Auxonne (elle alimente en amont les fossés du château et est dite fossé du Vannois sur les documents d'archives). Les traces laissées par les cordes de halage sont encore visibles sur les supports de l'ancienne rampe du garde-corps. Elle a été doublée par des garde-corps en métal bleus plus modernes et plus hauts. A quelques mètres en aval, toujours sur la rive gauche, un second petit ponceau de pierre permet au chemin de halage de franchir un autre cours d'eau.

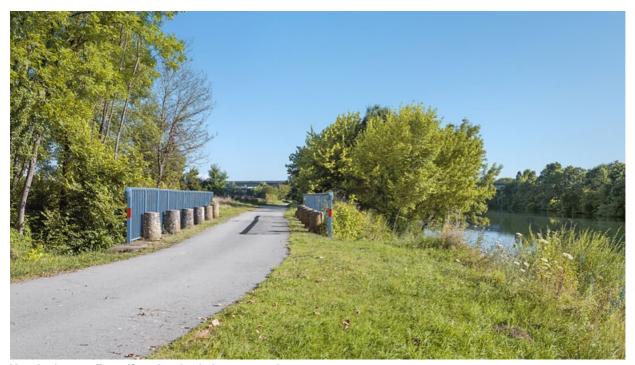
N° de l'illustration : 20162101347NUC4A

Vue du dessus. En arrière plan, le viaduc autoroutier. 21, Auxonne, lieudit : PK 229,5

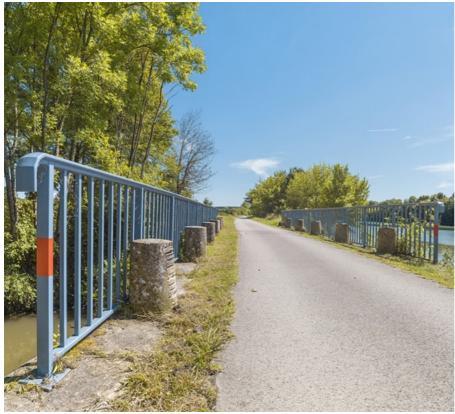
N° de l'illustration : 20162101348NUC4A

Traces du halage.

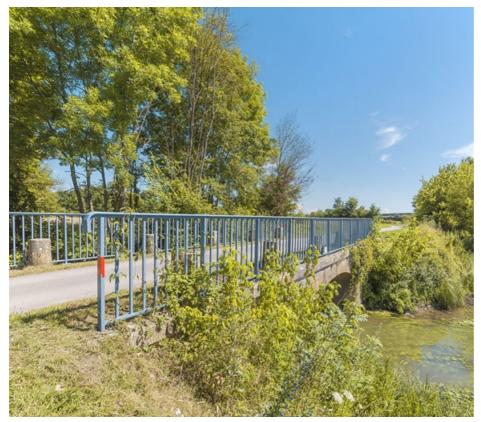
N° de l'illustration : 20162101349NUC4A

Vue d'ensemble du pont biais. A droite, la Saône.

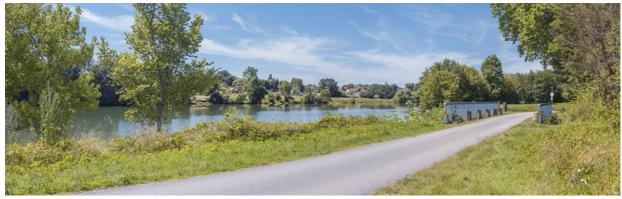
N° de l'illustration : 20162101350NUC4A

Vue d'ensemble du pont biais. A gauche, la Saône. 21, Auxonne, lieudit : PK 229,5
