# MOULIN DE SEROIN, ACTUELLEMENT MAISON

Bourgogne-Franche-Comté, Côte-d'Or Voulaines-les-Templiers Champs Perrault

Dossier IA21005626 réalisé en 2016 Auteur(s) : Sandra Nessler, Baptiste

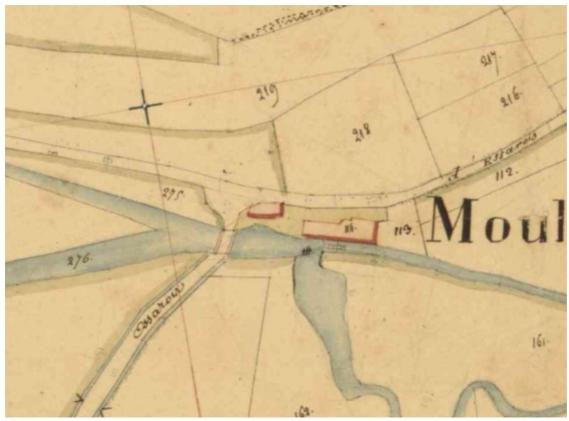
N° de l'illustration : 20162100644NUC1A

Détail du plan cadastral napoléonien (AD 21 : 3 P 717/1). 21, Voulaines-les-Templiers, lieudit : Champs Perrault

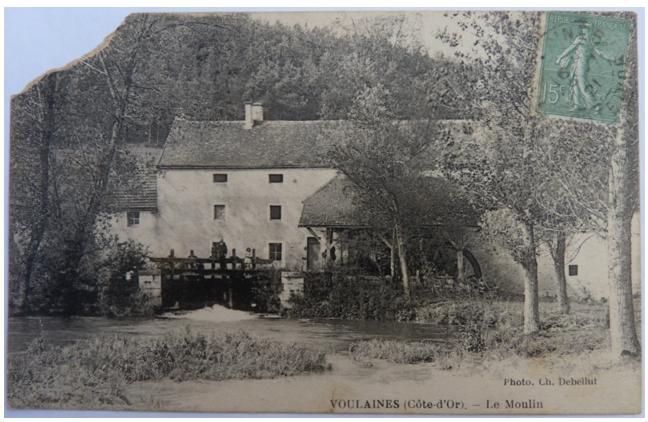
N° de l'illustration : 20162100636NUC2A

Carte postale ancienne représentant le moulin depuis l'est.
