MOULIN, ACTUELLEMENT MAISON

Bourgogne-Franche-Comté, Côte-d'Or Essarois

Dossier IA21005630 réalisé en 2016 Auteur(s) : Sandra Nessler, Baptiste Quost

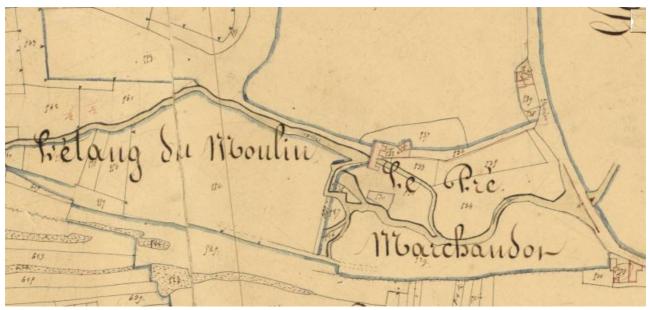
N° de l'illustration : 20162100708NUC1A

Extrait du plan cadastral dit napoléonien (1833) présentant l'emplacement du moulin et de son bassin de retenue (AD 21 : 3 P 258/1).
