MOULIN À FARINE, ACTUELLEMENT MAISON

Bourgogne-Franche-Comté, Côte-d'Or Saint-Broing-les-Moines le Moulin

Dossier IA21005635 réalisé en 2016 revu en 2018

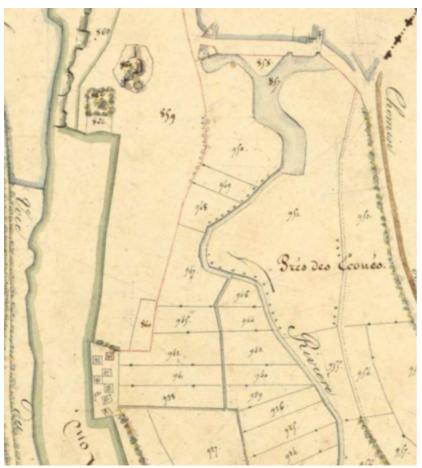
N° de l'illustration : 20162100671NUC1A

Extrait du plan cadastral napoléonien du bassin de retenue (Archives départementales 21 : 3 P 543/7).
