PONT SUR L'ÉCLUSE DE SEURRE

Bourgogne-Franche-Comté, Côte-d'Or
Trugny
PK 184

Dossier IA21005704 réalisé en 2018
Auteur(s) : Aurélie Lallement, Virginie Malherbe

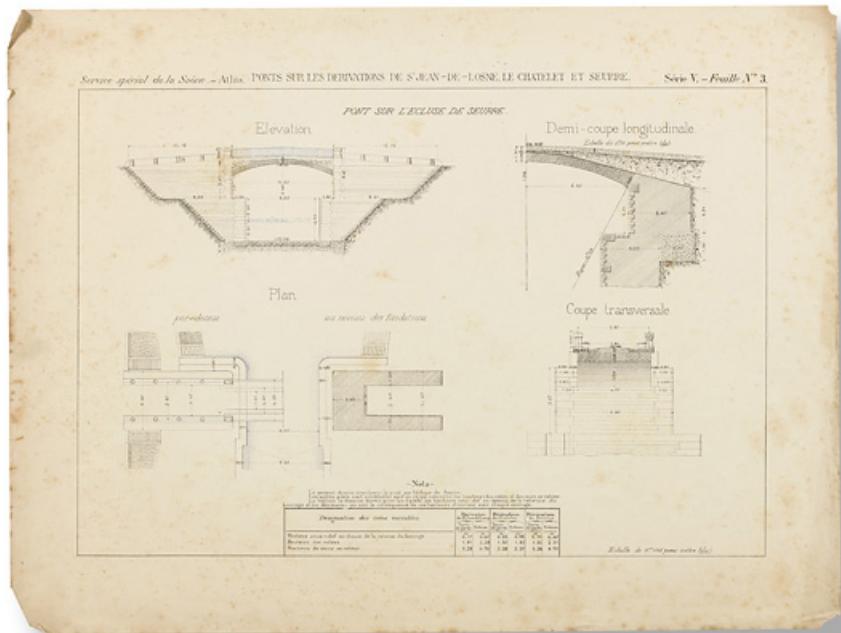
Ponts sur les dérivations de St Jean-de-Losne, Le Châtelet et Seurre. Pont sur l'écluse de Seurre. Plan, coupe et élévation.
21, Trugny, lieudit : PK 184

Ponts sur les dérivations de St Jean-de-Losne, Le Châtelet et Seurre. Pont sur l'écluse de Seurre. Plan, coupe et élévation. Service spécial de la Saône - Atlas. Série V- Feuille n°3. Document aquarellé ; 45 x 33,5 cm ; 1886. VNF-direction territoriale Rhône Saône : subdivision de Gray.

Par décision ministérielle du 10 février 1883, les travaux de reconstruction des six ponts des dérivations de Saint-Jean-de-Losne, Le Châtelet et Seurre ont été approuvés. Le procès-verbal d'adjudication date du 29 mars 1883, d'après le projet dressé par l'ingénieur Variot le 25 novembre 1882 (3 S 49). Il a ainsi été convenu d'adopter une hauteur de 6,10 m sous les ponts des portes de garde et de 6,40 m sous ceux des écluses pour faciliter le passage des bateaux à charge élevée (12 S1 a 7). Ces nouveaux ouvrages remplacent des ponts formés d'arcs en charpente supportant un platelage en bois et construits en 1840, au début des travaux d'amélioration de la navigation. Les nouveaux ouvrages sont en maçonnerie de briques à mortier de ciment, formés d'une voûte en arc de cercle ; les culées ont été conservées. L'*État des ouvrages d'art sur lesquels il y a lieu de faire graver les dates de construction*, dressé en 1883 (3 S 10), confirme que le pont sur l'écluse de Seurre date de 1883.

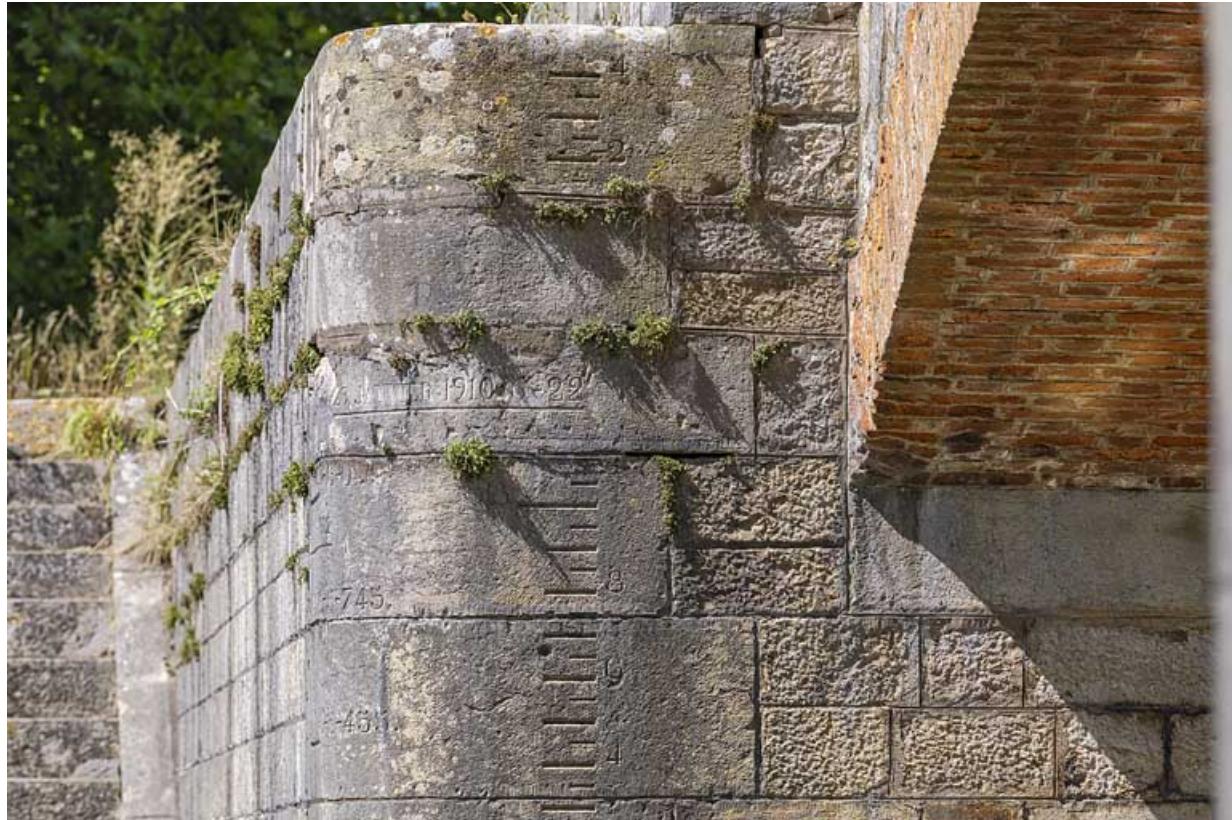
Détail de la voûte en brique et de l'échelle de crue sur la culée.

Ce pont à une seule arche avec voûte en brique en arc segmentaire a des culées et des parapets en pierre de taille et des garde-corps métalliques. On trouve des escaliers de desserte donnant accès à la banquette de halage (traces de cordes). Sur la culée gauche, une échelle de crue indique la date des différents épisodes de crue.

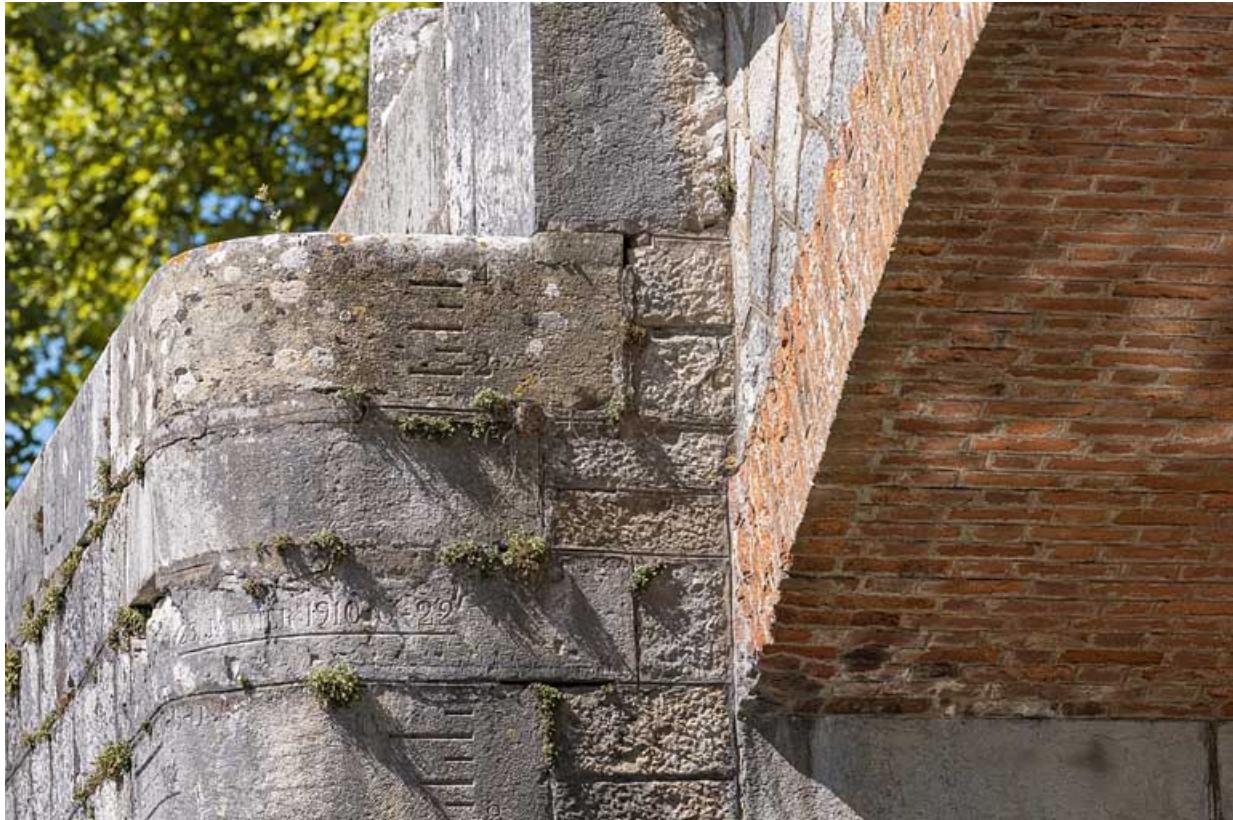
Détail de la voûte en brique et de l'échelle de crue sur la culée.

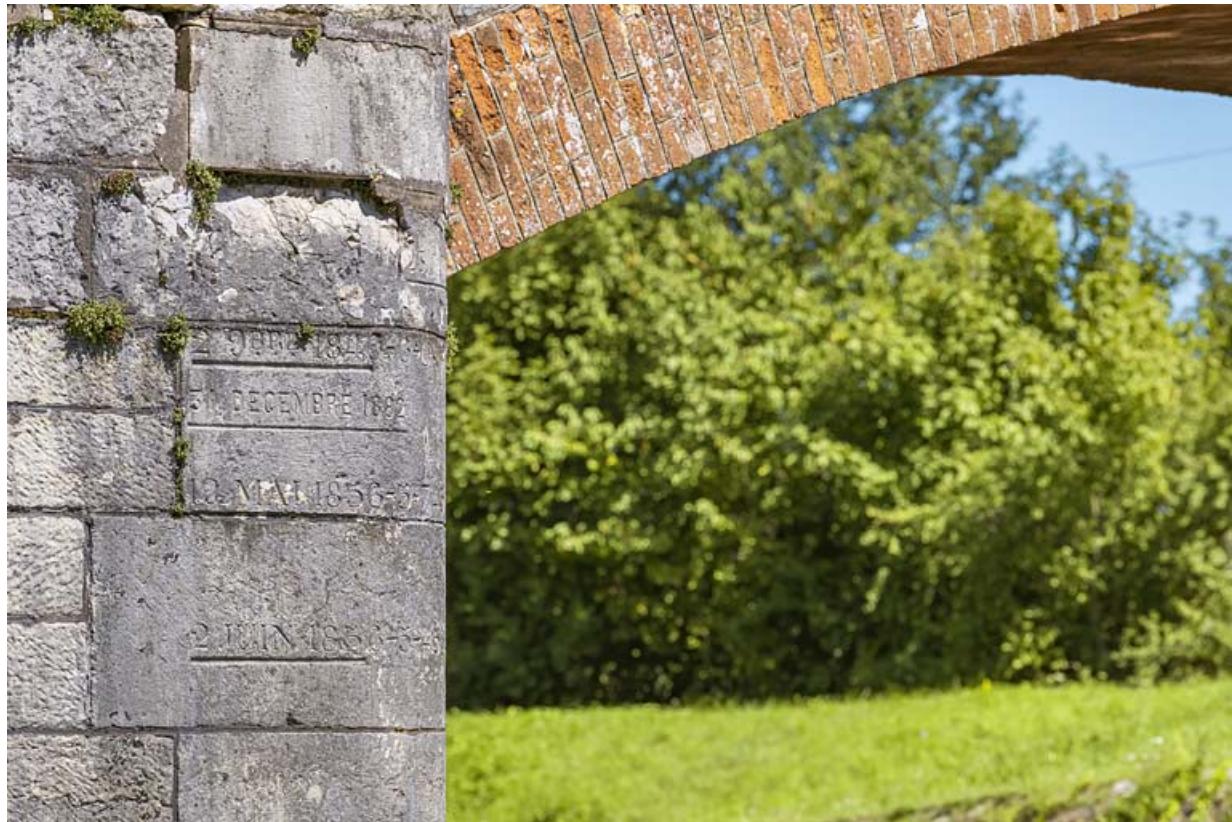
Détail de la voûte en brique et de l'échelle de crue sur la culée.

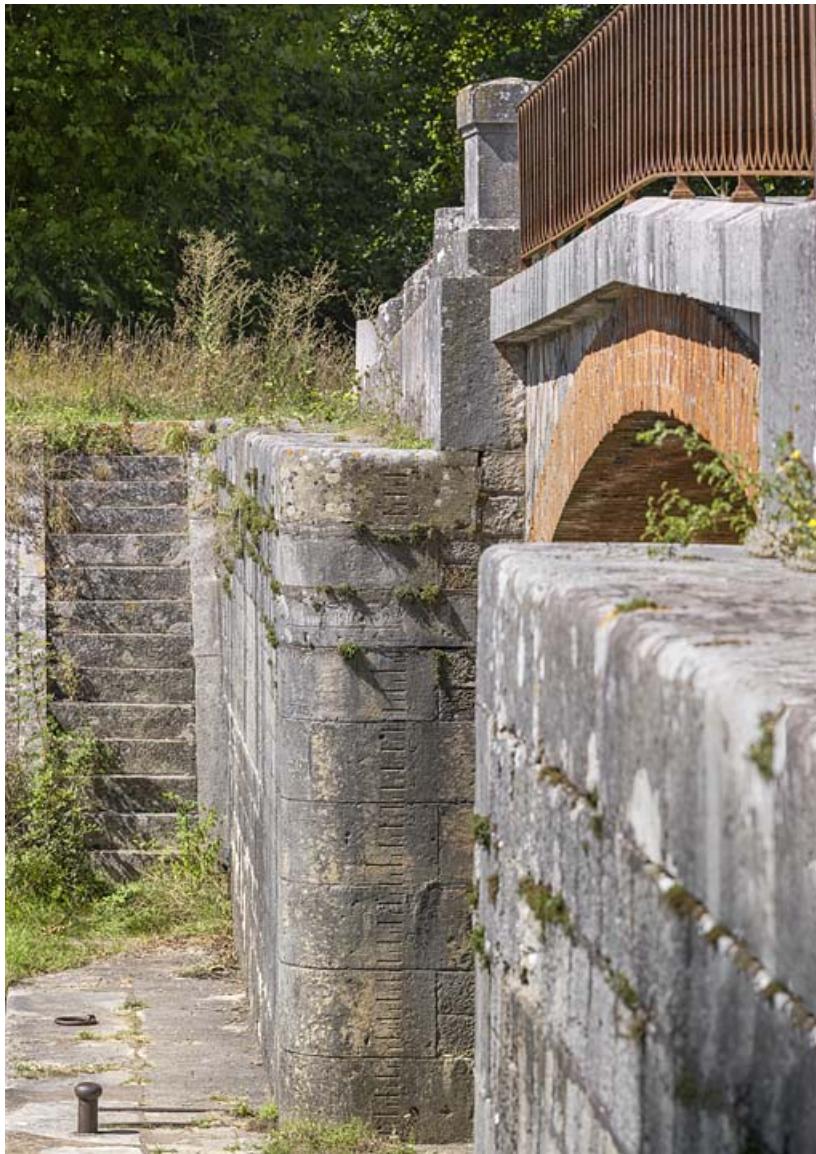
Détail de la voûte en brique, du garde-corps du pont et de l'échelle de crue sur la culée.
21, Trugny, lieudit : PK 184
