PONT SUR L'ÉCLUSE DE SEURRE

Bourgogne-Franche-Comté, Côte-d'Or
Trugny
PK 184

Dossier IA21005704 réalisé en 2018
Auteur(s) : Aurélie Lallement, Virginie
Malherbe

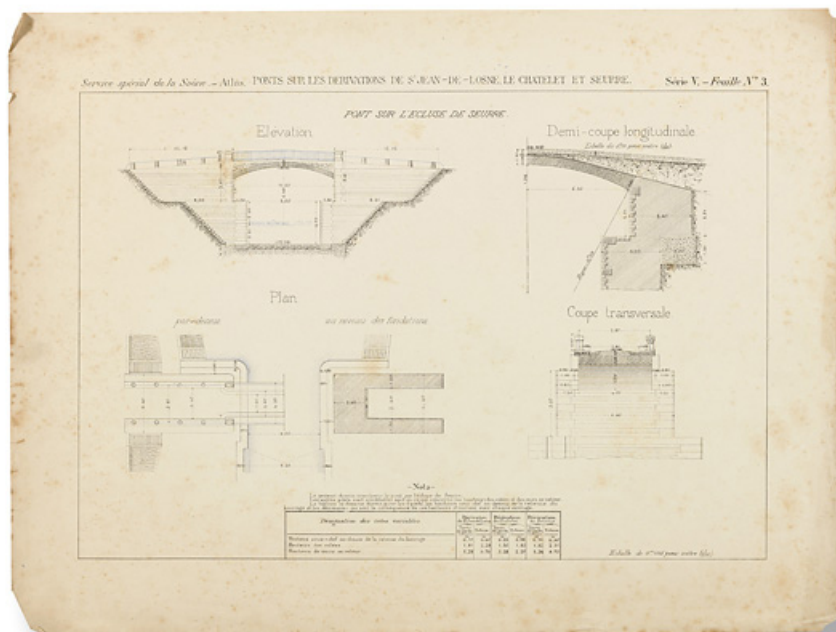
Ponts sur les dérivations de St Jean-de-Losne, Le Châtelet et Seurre. Pont sur l'écluse de Seurre. Plan, coupe et élévation.
21, Trugny, lieudit : PK 184

Ponts sur les dérivations de St Jean-de-Losne, Le Châtelet et Seurre. Pont sur l'écluse de Seurre. Plan, coupe et élévation. Service spécial de la Saône - Atlas. Série V- Feuille n°3. Document aquarellé ; 45 x 33,5 cm ; 1886. VNF-direction territoriale Rhône Saône ; subdivision de Gray.

Par décision ministérielle du 10 février 1883, les travaux de reconstruction des six ponts des dérivations de Saint-Jean-de-Losne, Le Châtelet et Seurre ont été approuvés. Le procès-verbal d'adjudication date du 29 mars 1883, d'après le projet dressé par l'ingénieur Variot le 25 novembre 1882 (3 S 49). Il a ainsi été convenu d'adopter une hauteur de 6,10 m sous les ponts des portes de garde et de 6,40 m sous ceux des écluses pour faciliter le passage des bateaux à charge élevée (12 S1 a 7). Ces nouveaux ouvrages remplacent des ponts formés d'arcs en charpente supportant un platelage en bois et construits en 1840, au début des travaux d'amélioration de la navigation. Les nouveaux ouvrages sont en maçonnerie de briques à mortier de ciment, formés d'une voûte en arc de cercle ; les culées ont été conservées. *L'État des ouvrages d'art sur lesquels il y a lieu de faire graver les dates de construction*, dressé en 1883 (3 S 10), confirme que le pont sur l'écluse de Seurre date de 1883.

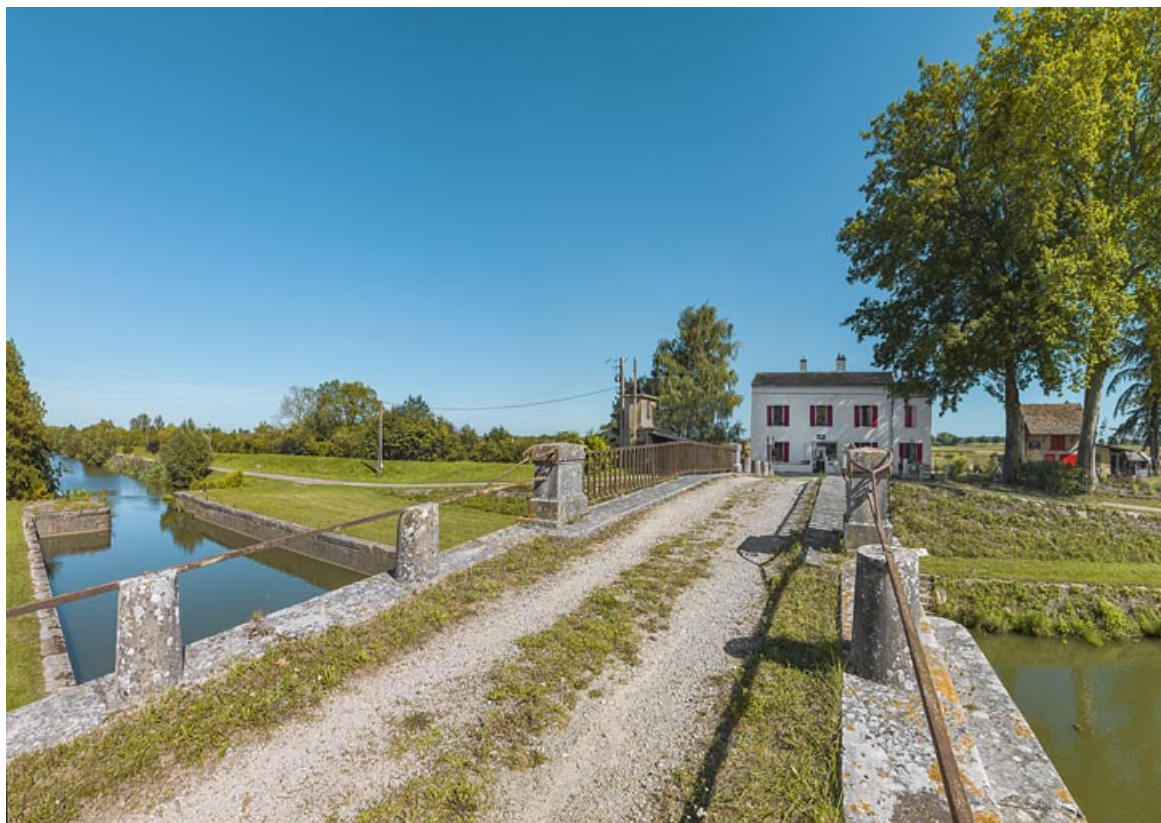
21, Trugny, lieudit : PK 184

Le pont vu du dessus.

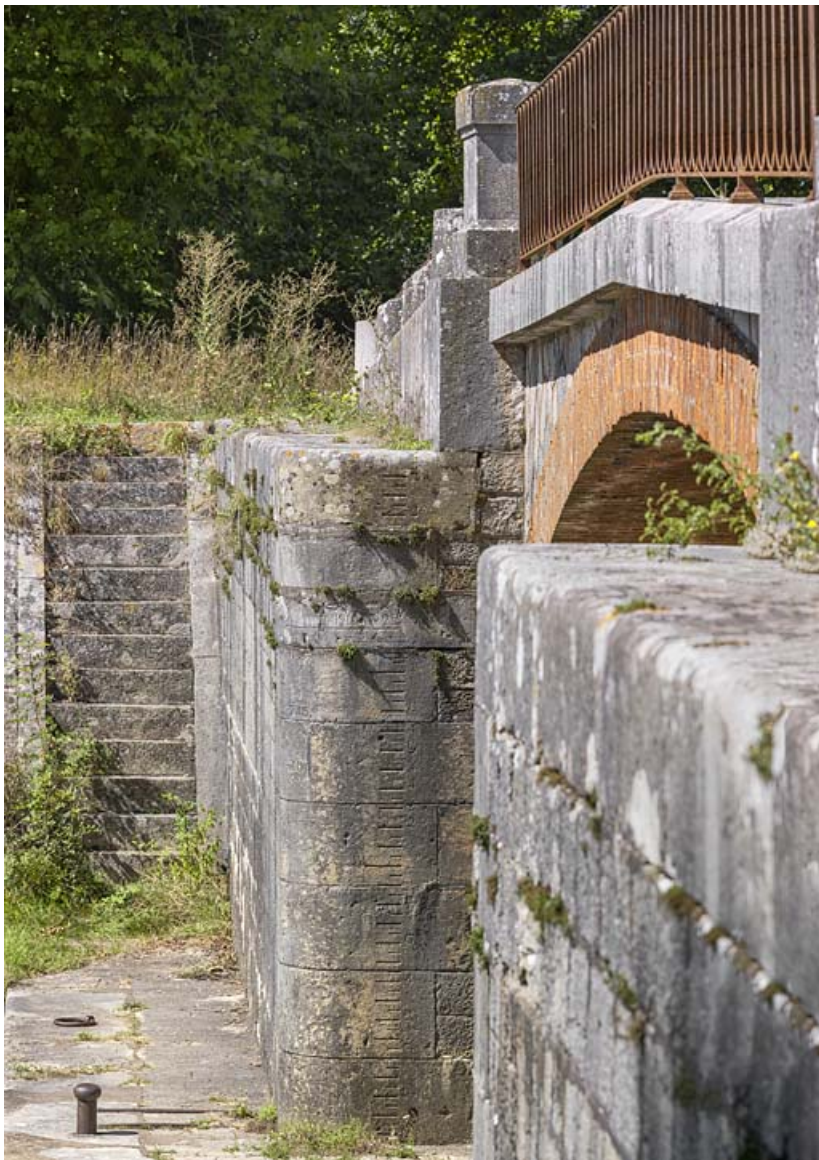
Détail de la voûte en brique, du garde-corps du pont et de l'échelle de crue sur la culée.
21, Trugny, lieudit : PK 184

Ce pont à une seule arche avec voûte en brique en arc segmentaire a des culées et des parapets en pierre de taille et des garde-corps métalliques. On trouve des escaliers de desserte donnant accès à la banquette de halage (traces de cordes). Sur la culée gauche, une échelle de crue indique la date des différents épisodes de crue.

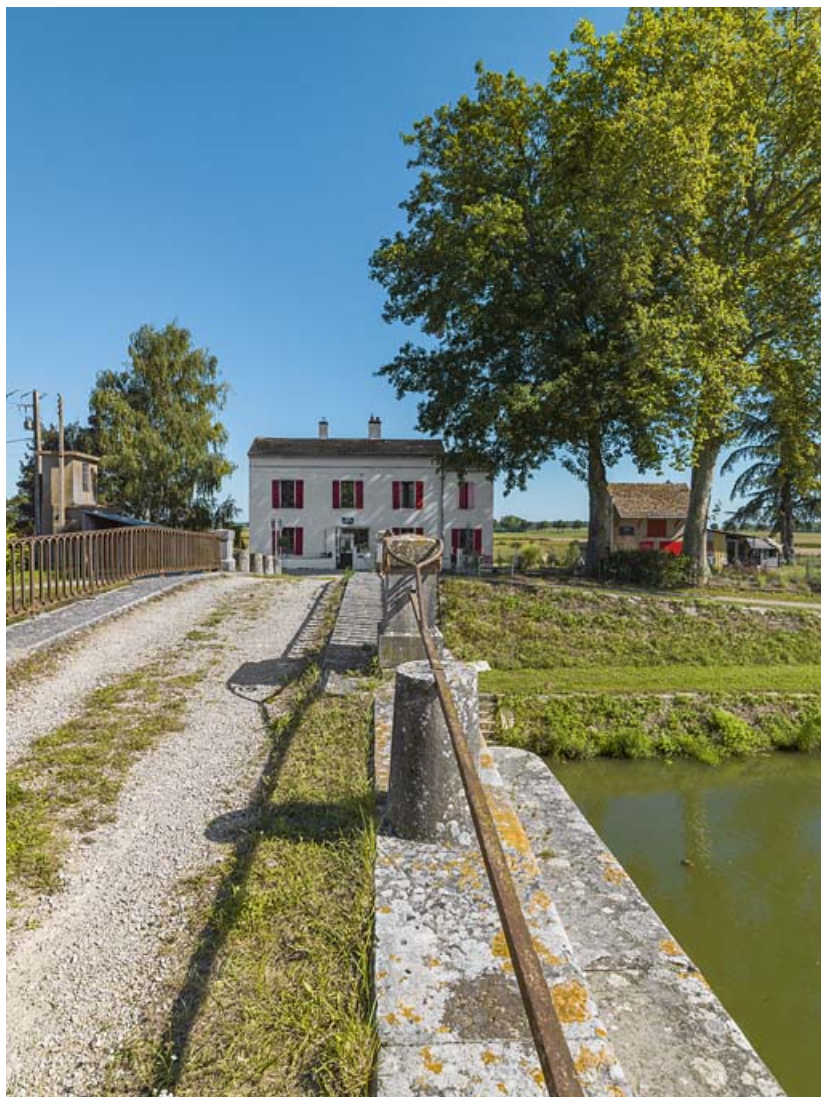
21, Trugny, lieu dit : PK 184

Le pont vu du dessus.
