PONT SUR L'ÉCLUSE DE SEURRE

Bourgogne-Franche-Comté, Côte-d'Or
Trugny
PK 184

Dossier IA21005704 réalisé en 2018
Auteur(s) : Aurélie Lallement, Virginie
Malherbe

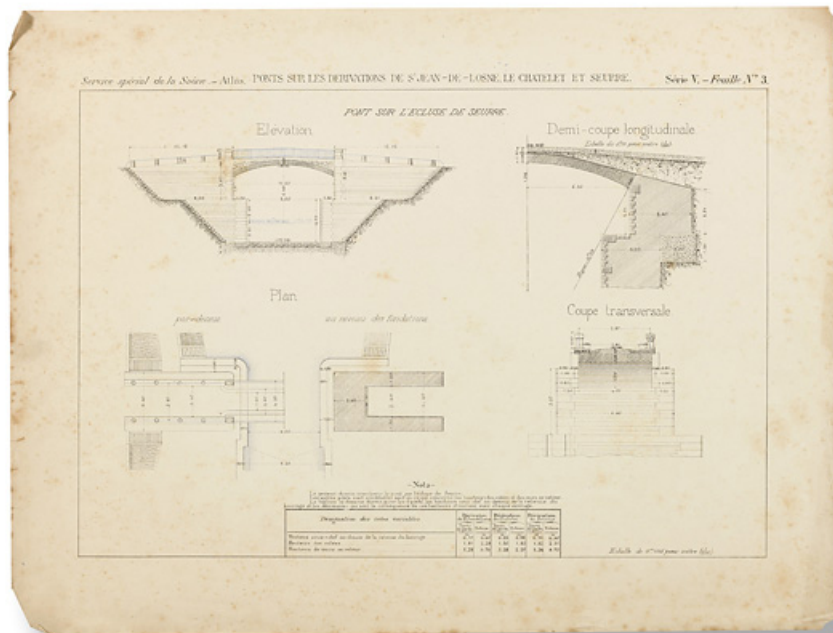
Ponts sur les dérivations de St Jean-de-Losne, Le Châtelet et Seurre. Pont sur l'écluse de Seurre. Plan, coupe et élévation.
21, Trugny, lieudit : PK 184

Ponts sur les dérivations de St Jean-de-Losne, Le Châtelet et Seurre. Pont sur l'écluse de Seurre. Plan, coupe et élévation. Service spécial de la Saône - Atlas. Série V- Feuille n°3. Document aquarellé ; 45 x 33,5 cm ; 1886. VNF-direction territoriale Rhône Saône ; subdivision de Gray.

Par décision ministérielle du 10 février 1883, les travaux de reconstruction des six ponts des dérivations de Saint-Jean-de-Losne, Le Châtelet et Seurre ont été approuvés. Le procès-verbal d'adjudication date du 29 mars 1883, d'après le projet dressé par l'ingénieur Variot le 25 novembre 1882 (3 S 49). Il a ainsi été convenu d'adopter une hauteur de 6,10 m sous les ponts des portes de garde et de 6,40 m sous ceux des écluses pour faciliter le passage des bateaux à charge élevée (12 S1 a 7). Ces nouveaux ouvrages remplacent des ponts formés d'arcs en charpente supportant un platelage en bois et construits en 1840, au début des travaux d'amélioration de la navigation. Les nouveaux ouvrages sont en maçonnerie de briques à mortier de ciment, formés d'une voûte en arc de cercle ; les culées ont été conservées. *L'État des ouvrages d'art sur lesquels il y a lieu de faire graver les dates de construction*, dressé en 1883 (3 S 10), confirme que le pont sur l'écluse de Seurre date de 1883.

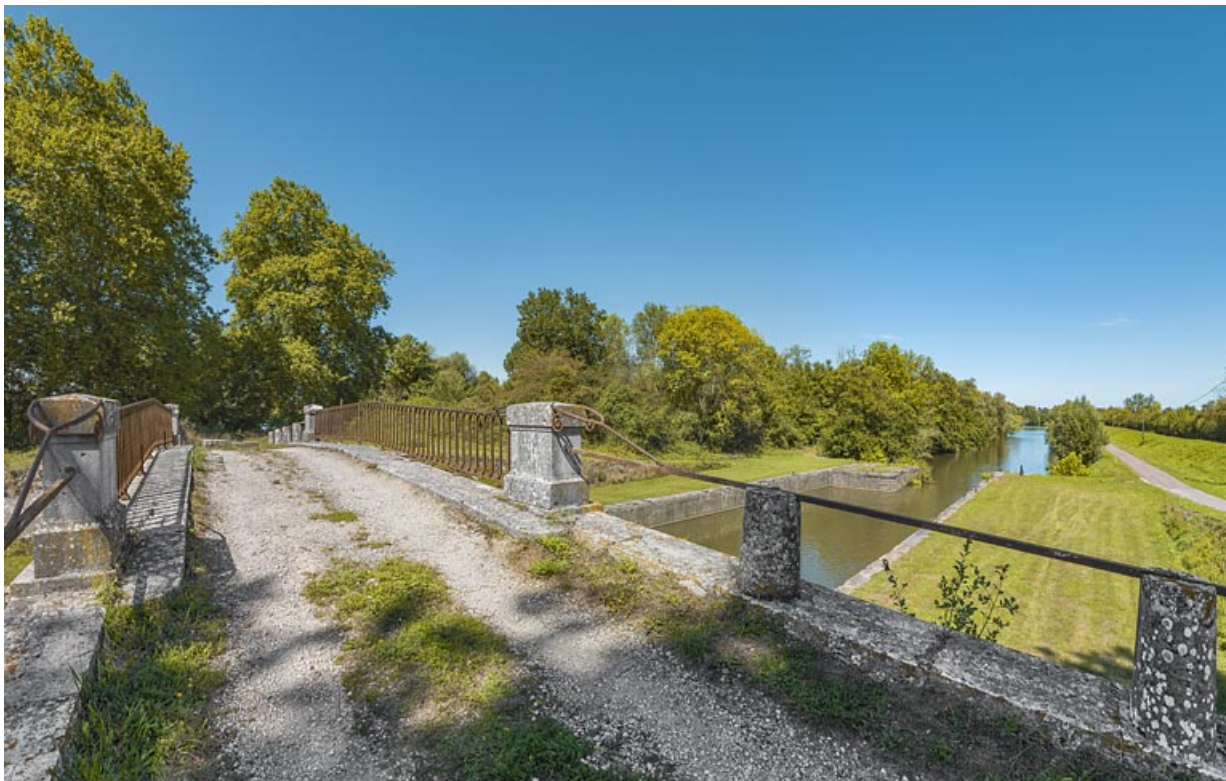
Vue d'ensemble du pont et de l'ancienne dérivation de Seurre.

Ce pont à une seule arche avec voûte en brique en arc segmentaire a des culées et des parapets en pierre de taille et des garde-corps métalliques. On trouve des escaliers de desserte donnant accès à la banquette de halage (traces de cordes). Sur la culée gauche, une échelle de crue indique la date des différents épisodes de crue.
