## PONT SUR L'ÉCLUSE DE SEURRE

Bourgogne-Franche-Comté, Côte-d'Or  
Trugny  
PK 184

Dossier IA21005704 réalisé en 2018  
Auteur(s) : Aurélie Lallement, Virginie  
Malherbe

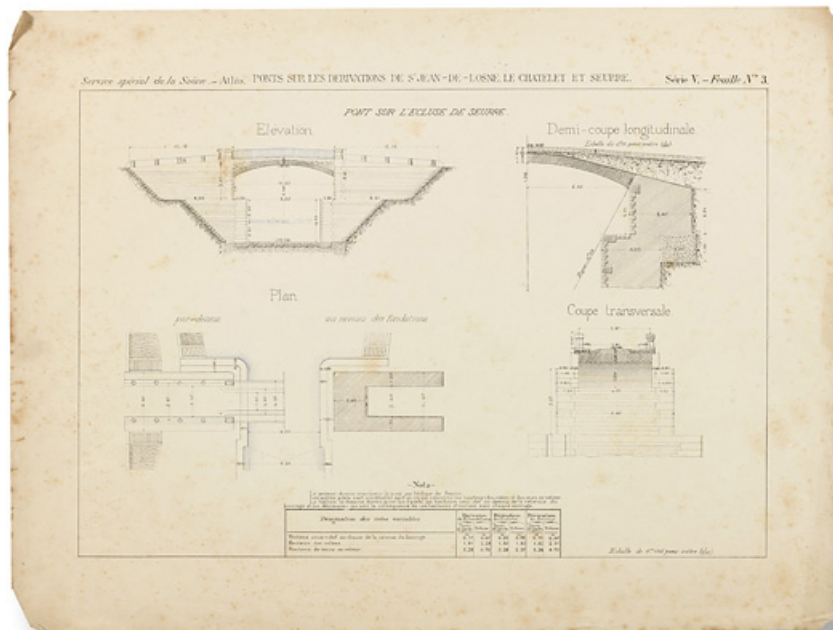
**Ponts sur les dérivations de St Jean-de-Losne, Le Châtelet et Seurre. Pont sur l'écluse de Seurre. Plan, coupe et élévation.**  
21, Trugny, lieudit : PK 184

**Ponts sur les dérivations de St Jean-de-Losne, Le Châtelet et Seurre. Pont sur l'écluse de Seurre. Plan, coupe et élévation. Service spécial de la Saône - Atlas. Série V- Feuille n°3. Document aquarellé ; 45 x 33,5 cm ; 1886. VNF-direction territoriale Rhône Saône ; subdivision de Gray.**

Par décision ministérielle du 10 février 1883, les travaux de reconstruction des six ponts des dérivations de Saint-Jean-de-Losne, Le Châtelet et Seurre ont été approuvés. Le procès-verbal d'adjudication date du 29 mars 1883, d'après le projet dressé par l'ingénieur Variot le 25 novembre 1882 (3 S 49). Il a ainsi été convenu d'adopter une hauteur de 6,10 m sous les ponts des portes de garde et de 6,40 m sous ceux des écluses pour faciliter le passage des bateaux à charge élevée (12 S1 a 7). Ces nouveaux ouvrages remplacent des ponts formés d'arcs en charpente supportant un platelage en bois et construits en 1840, au début des travaux d'amélioration de la navigation. Les nouveaux ouvrages sont en maçonnerie de briques à mortier de ciment, formés d'une voûte en arc de cercle ; les culées ont été conservées. *L'État des ouvrages d'art sur lesquels il y a lieu de faire graver les dates de construction*, dressé en 1883 (3 S 10), confirme que le pont sur l'écluse de Seurre date de 1883.

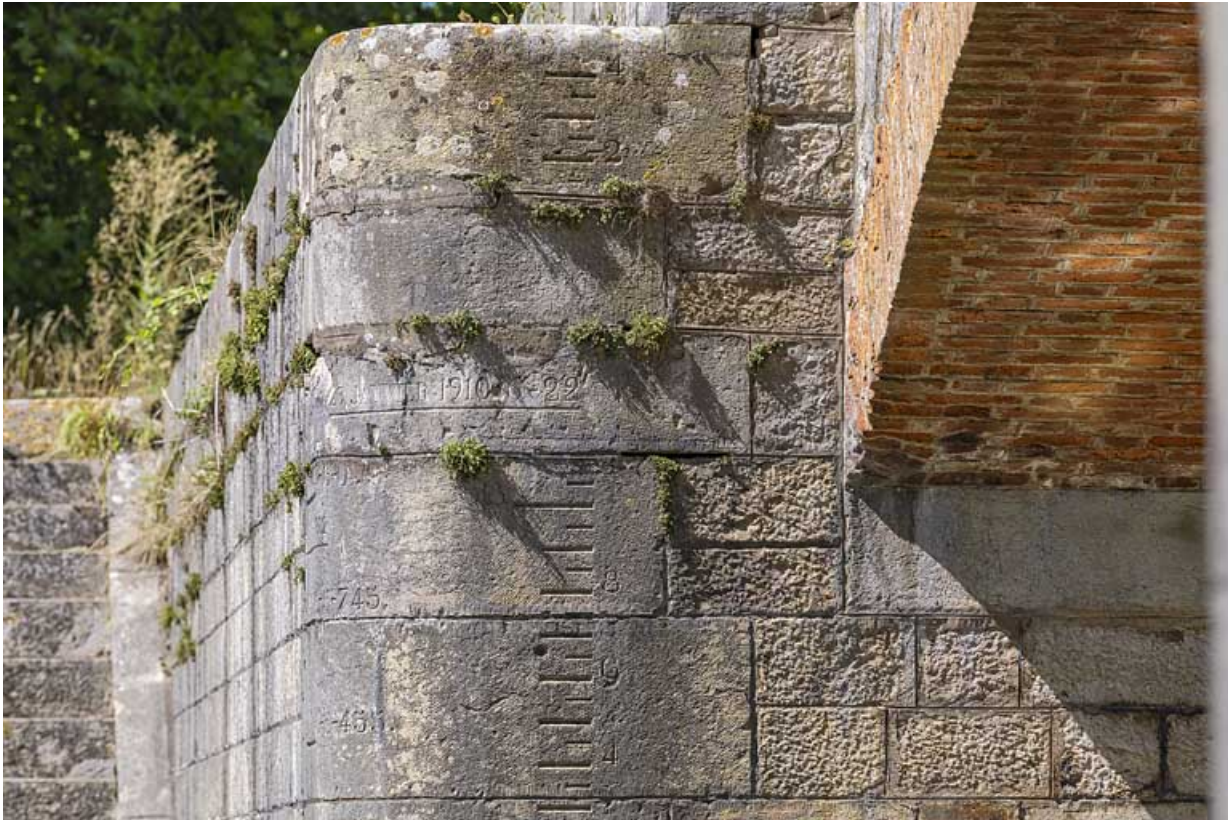
**Détail de la voûte en brique et de l'échelle de crue sur la culée.**

Ce pont à une seule arche avec voûte en brique en arc segmentaire a des culées et des parapets en pierre de taille et des garde-corps métalliques. On trouve des escaliers de desserte donnant accès à la banquette de halage (traces de cordes). Sur la culée gauche, une échelle de crue indique la date des différents épisodes de crue.

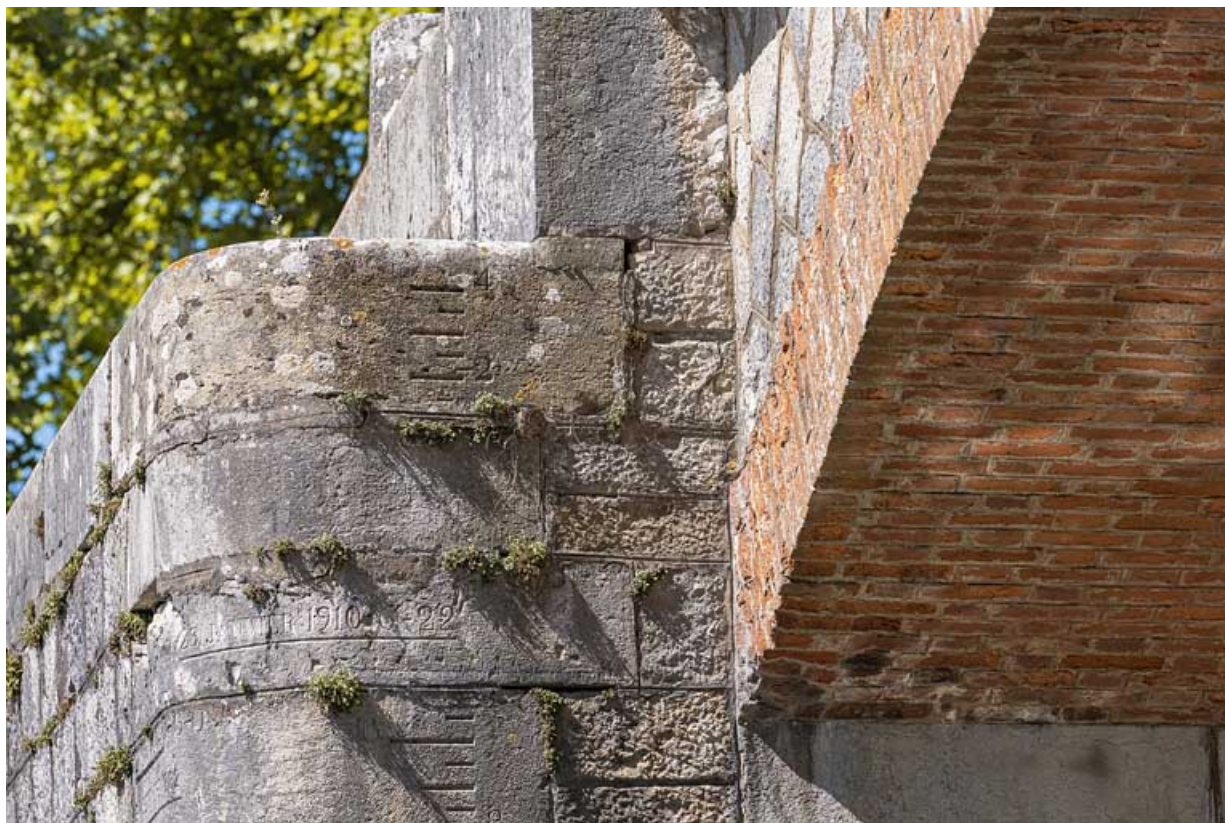
**Détail de la voûte en brique et de l'échelle de crue sur la culée.**

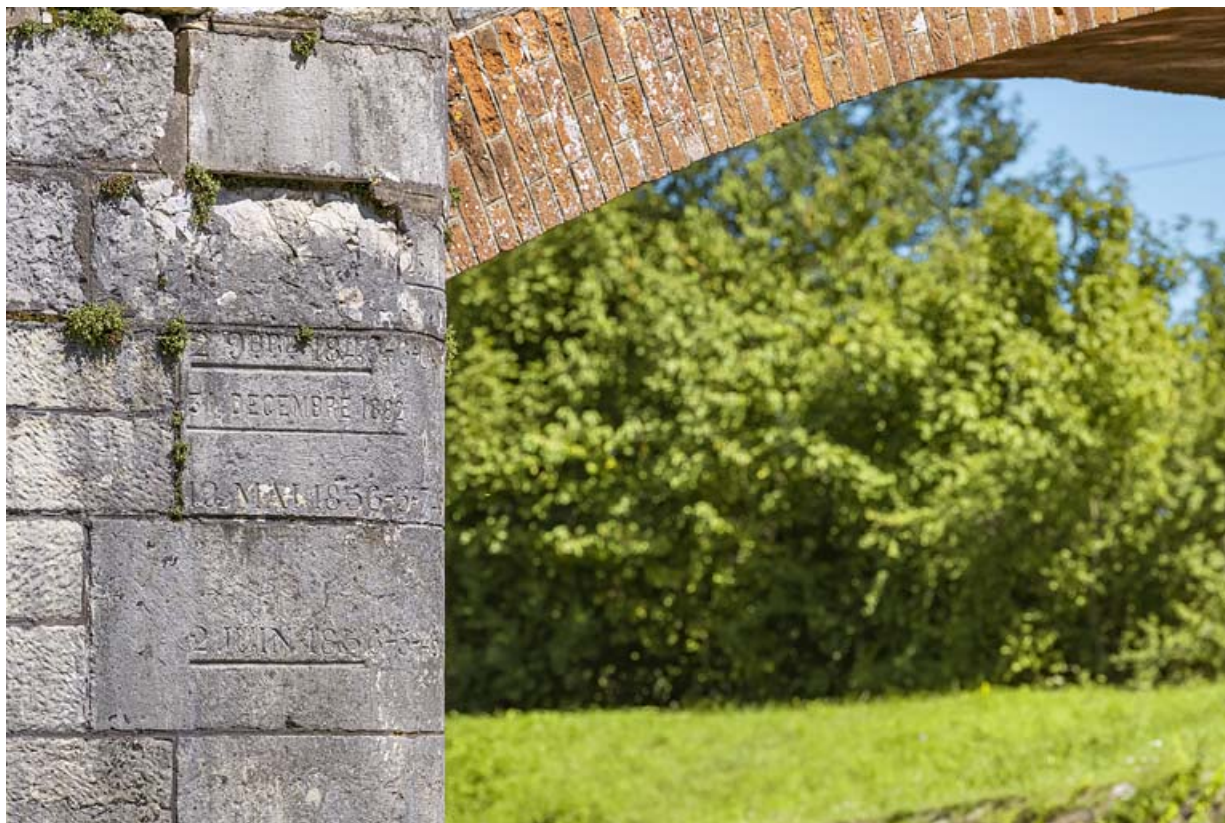
**Détail de la voûte en brique et de l'échelle de crue sur la culée.**

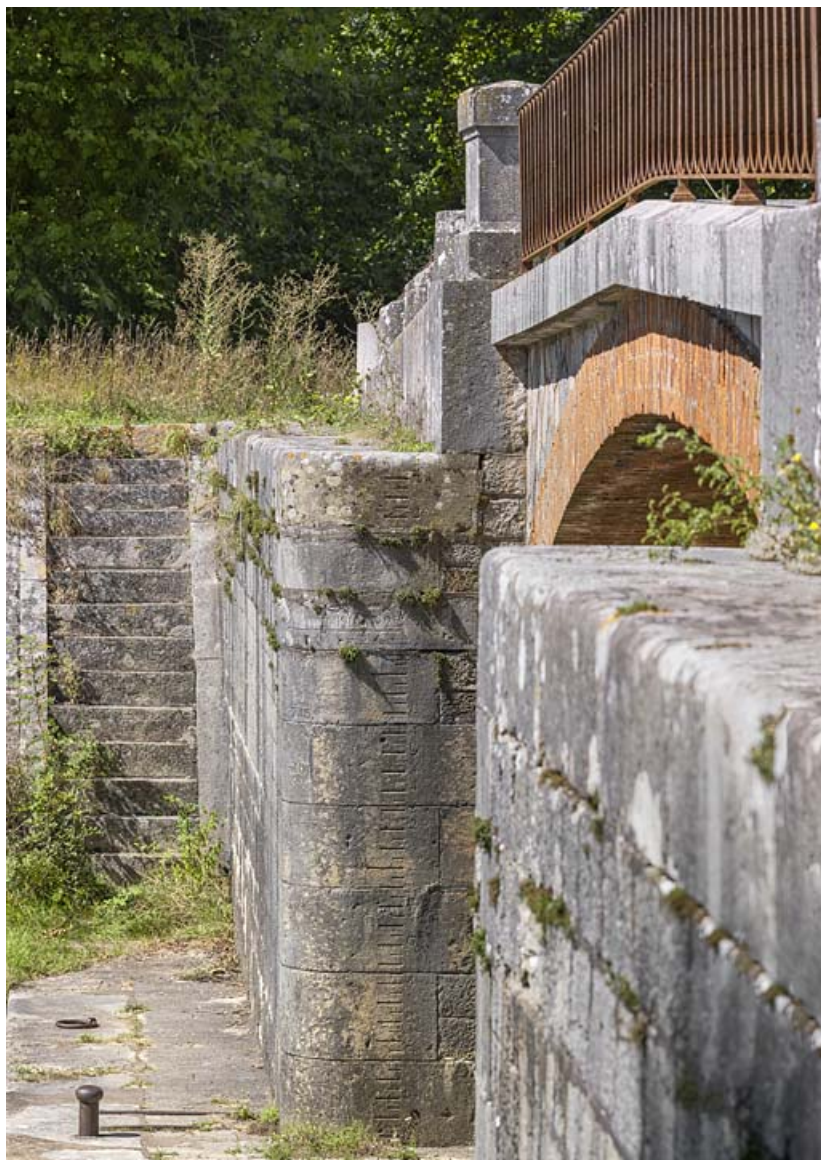
**Détail de la voûte en brique, du garde-corps du pont et de l'échelle de crue sur la culée.**  
21, Trugny, lieu-dit : PK 184
