# ÉTABLISSEMENT THERMAL DE LA SOURCE ÉLISABETH DITE SOURCE SANTANA

Bourgogne-Franche-Comté, Côte-d'Or Santenay avenue des Sources

Dossier IA21005781 réalisé en 2019 Auteur(s) : Marguerite Cinotti, Fabien Dufoulon

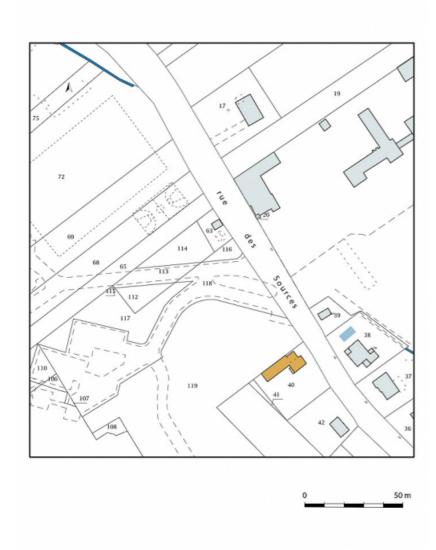
N° de l'illustration : 20202100151NUDA

## Plan-masse et de situation, extrait du plan cadastral (2020).

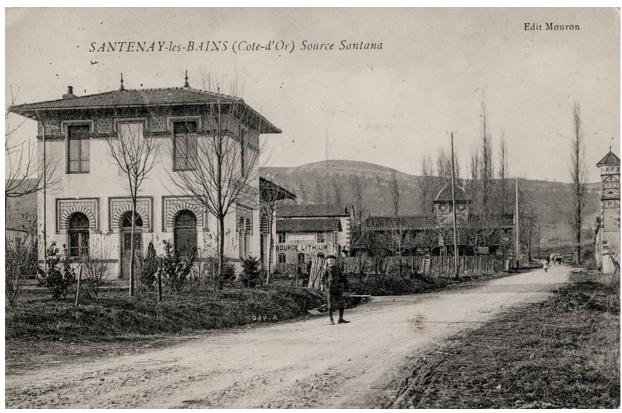
N° de l'illustration : 20202100078NUC4A

Vue ancienne, depuis le sud-est. 21, Santenay avenue des Sources

L'ensemble de l'édifice, de dimensions modestes, a été détruit. Chacun des deux pavillons est toutefois bien connu. Le pavillon de la source (buvette dite "salle de dégustation") ouvrait sur l'avenue des sources. Il se présentait comme une petite cour couverte fermée par quatre murs, à la manière d'un patio d'un palais oriental. Au centre, quatre piliers supportaient une verrière qui assurait un éclairage zénithal. Une vasque de plan trilobé se situait près du centre de la cour. Derrière elle, des robinets étaient prévus pour l'embouteillage. Les murs étaient décorés de mosaïques bleues. Deux portes permettaient d'accéder à la cour depuis le second pavillon, qui servait de logement au gardien. Ce dernier comprenait un rez-de-chaussée

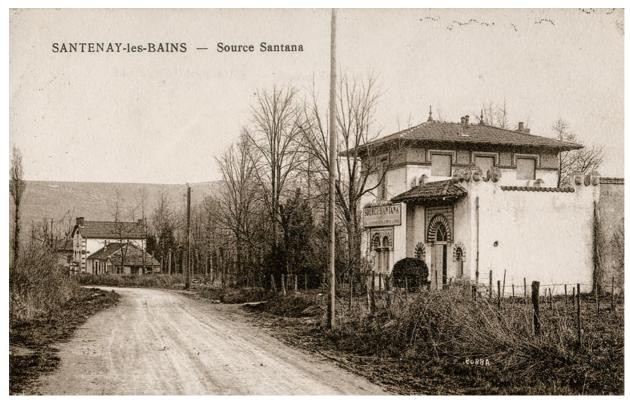
N° de l'illustration : 20202100077NUC4A

Vue ancienne, depuis le nord-ouest. 21, Santenay avenue des Sources

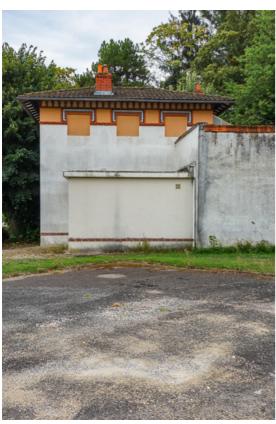
N° de l'illustration : 20192100109NUC2A

Emplacement du pavillon de la source (détruit et remplacé par une construction tardive).

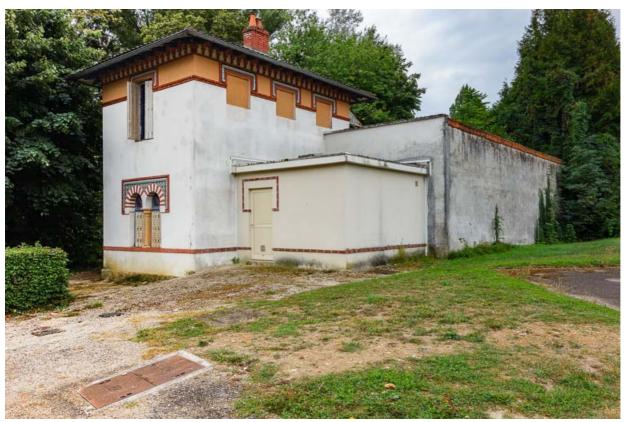
N° de l'illustration : 20192100102NUC2A

Emplacement du pavillon de la source (détruit et remplacé par une construction tardive).

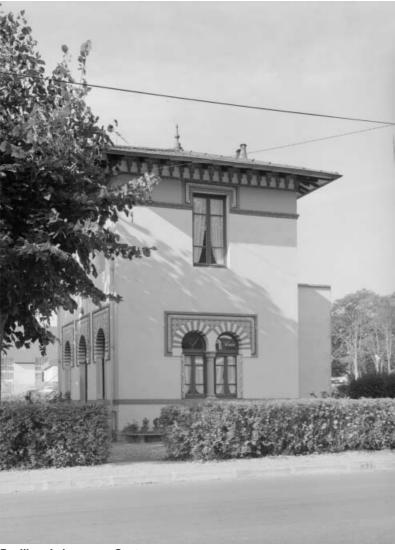
N° de l'illustration : 19792101495V

Pavillon de la source Santana. 21, Santenay avenue des Sources

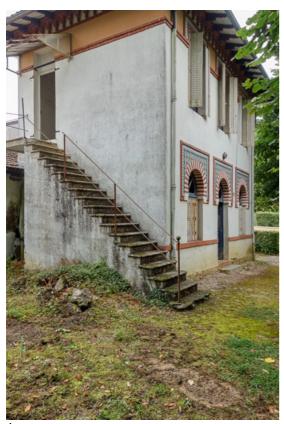
N° de l'illustration : 20192100105NUC2A

Élévation du pavillon du gardien, vue depuis le sud-ouest.

et un étage carré couvert d'un toit à longs pans en pente douce. L'accès à l'étage se faisait à l'intérieur par un escalier dansœuvre que complètait un escalier en maçonnerie hors-œuvre contre l'une des façades latérales. Le décor de céramique polychrome correspondait à l'esprit oriental de l'architecture du patio. Le rez-de-chaussée de la façade sud-est était percé de trois ouvertures, une porte et deux fenêtres, couvertes d'un arc outrepassé alternant brique rouge et pierre blanche. Les arcs eux-mêmes étaient inscrits dans un cadre rectangulaire composé de carreaux de céramique à motifs géométriques colorés (gris, bleu et blanc). Le même décor se retrouvait autour de la baie géminée de la facade nord-est. Le reste des murs présentait un parement de couleur blanche. Une moulure en briques rouges, posées en boutisses, courait tout le long des façades, au niveau de la base des fenêtres et sous l'avant-toit. Le recours important au décor de céramique polychrome s'explique sans doute par la personnalité de Marius Desfontaines. Les carreaux de céramique correspondent au modèle n° 47 de la tuilerie Perrusson-Desfontaines de 1910. Quant à la référence à l'Orient, elle témoigne de l'éclectisme qui touche l'architecture des lieux de villégiature à partir du milieu du 19e siècle. Les pavillons coloniaux des Expositions Universelles de 1889 et 1900 ont sans doute été déterminants dans l'adoption du style mauresque. Son adoption dans un bâtiment thermal connait des précédents en France. On peut ainsi rapprocher les pavillons santenois de l'établissement thermal du Mont-Dore (Puy-de-Dôme) de Louis-Charles Ledru et de celui de Salies-de-Béarn (Pyrénées-Atlantiques) d'Adrien Lagarde, et surtout des pavillons des sources du Hammam construits d'après les plans d'Antoine Percilly (1893) à Hauterive (Allier). Il n'existe pas d'équivalent en Bourgogne-Franche-Comté.

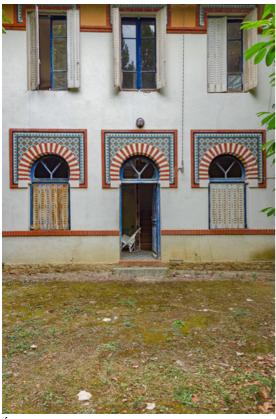
N° de l'illustration : 20192100104NUC2A

Élévation du pavillon du gardien, façade principale.

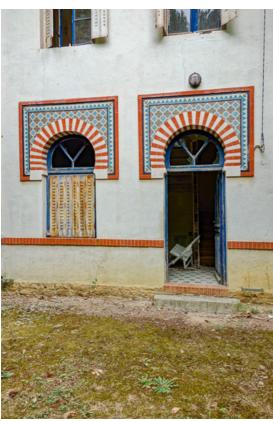
N° de l'illustration : 20192100107NUC2A

Élévation du pavillon du gardien, façade principale, décor de céramique.

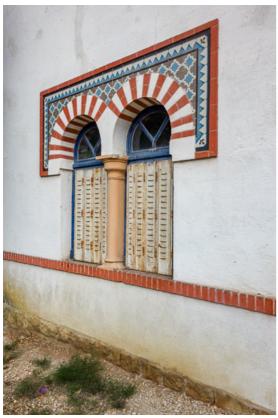
N° de l'illustration : 20192100103NUC2A

Élévation du pavillon du gardien, baies jumelées du rez-de-chaussée.

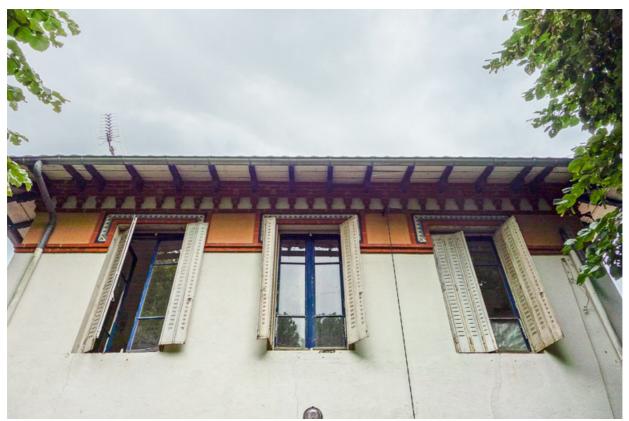
N° de l'illustration : 20192100108NUC2A

Élévation du pavillon du gardien, fenêtres de l'étage et toiture.

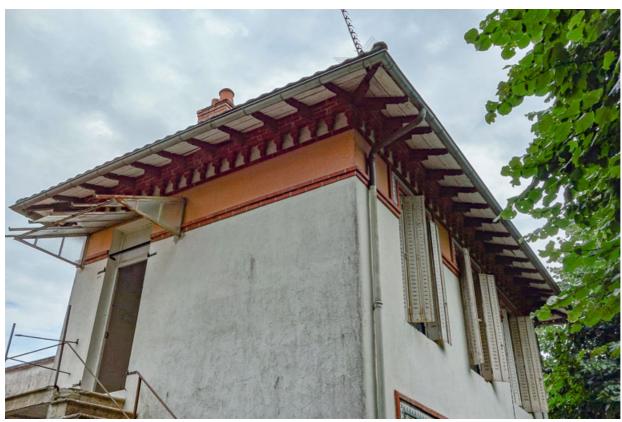
N° de l'illustration : 20192100106NUC2A

Élévation du pavillon du gardien, fenêtres de l'étage et toiture.
