ÉTABLISSEMENT THERMAL DE LA SOURCE ÉLISABETH DITE SOURCE SANTANA

Bourgogne-Franche-Comté, Côte-d'Or
Santenay
avenue des Sources

Dossier IA21005781 réalisé en 2019
Auteur(s) : Marguerite Cinotti, Fabien
Dufoulon

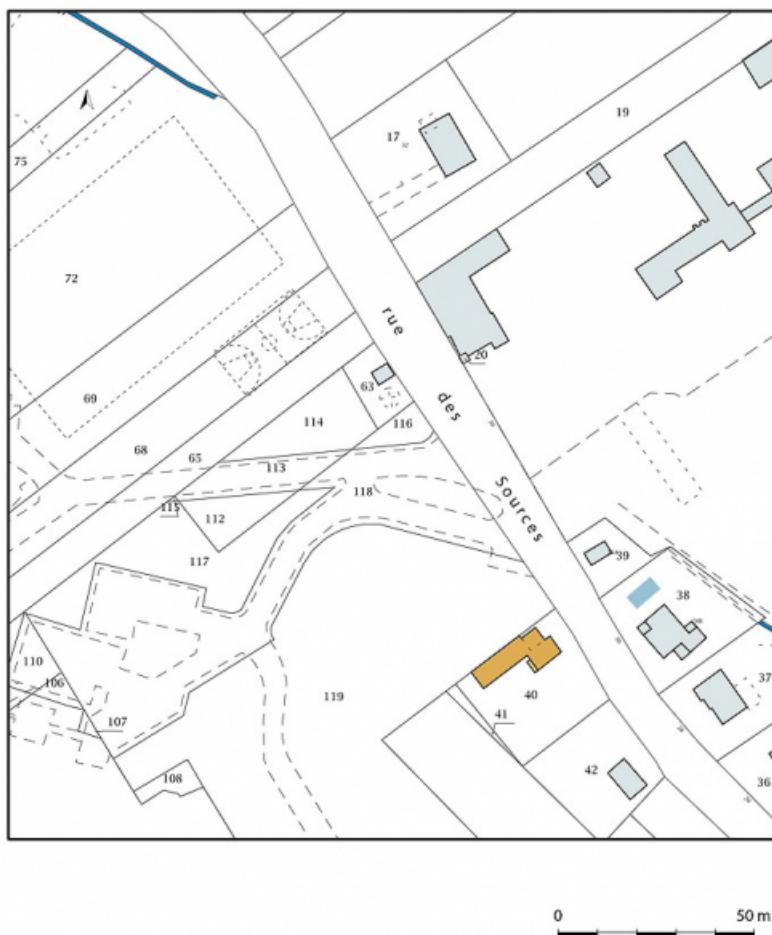
Plan-masse et de situation, extrait du plan cadastral (2020).

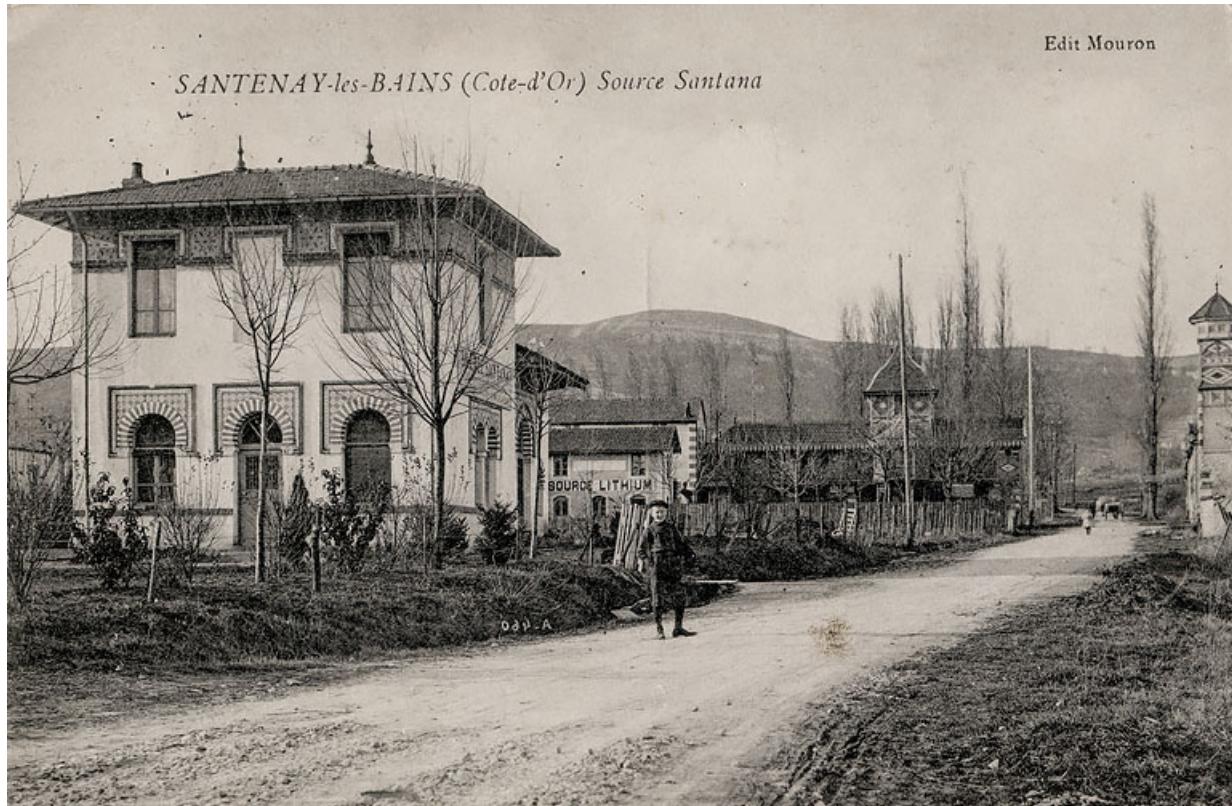
Vue ancienne, depuis le sud-est.

L'ensemble de l'édifice, de dimensions modestes, a été détruit. Chacun des deux pavillons est toutefois bien connu. Le pavillon de la source (buvette dite "salle de dégustation") ouvrait sur l'avenue des sources. Il se présentait comme une petite cour couverte fermée par quatre murs, à la manière d'un patio d'un palais oriental. Au centre, quatre piliers supportaient une verrière qui assurait un éclairage zénithal. Une vasque de plan trilobé se situait près du centre de la cour. Derrière elle, des robinets étaient prévus pour l'embouteillage. Les murs étaient décorés de mosaïques bleues. Deux portes permettaient d'accéder à la cour depuis le second pavillon, qui servait de logement au gardien. Ce dernier comprenait un rez-de-chaussée

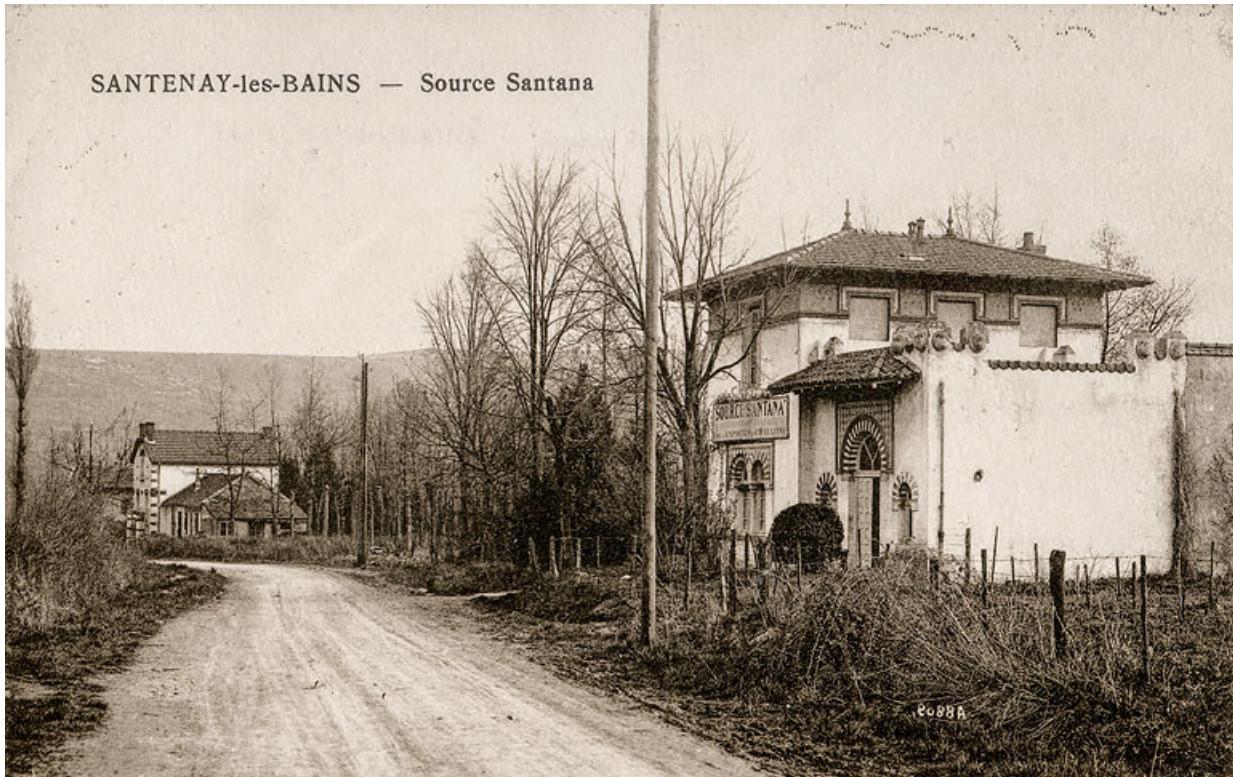
Vue ancienne, depuis le nord-ouest.

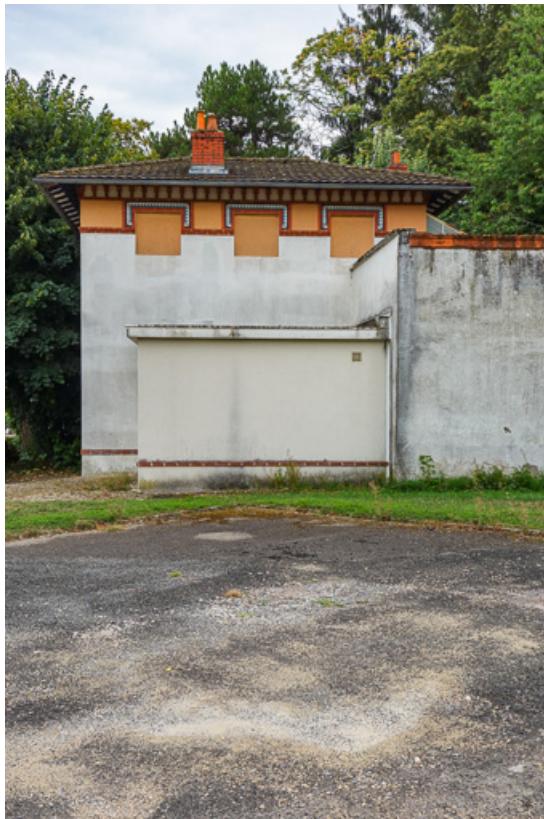
Emplacement du pavillon de la source (détruit et remplacé par une construction tardive).
21, Santenay avenue des Sources

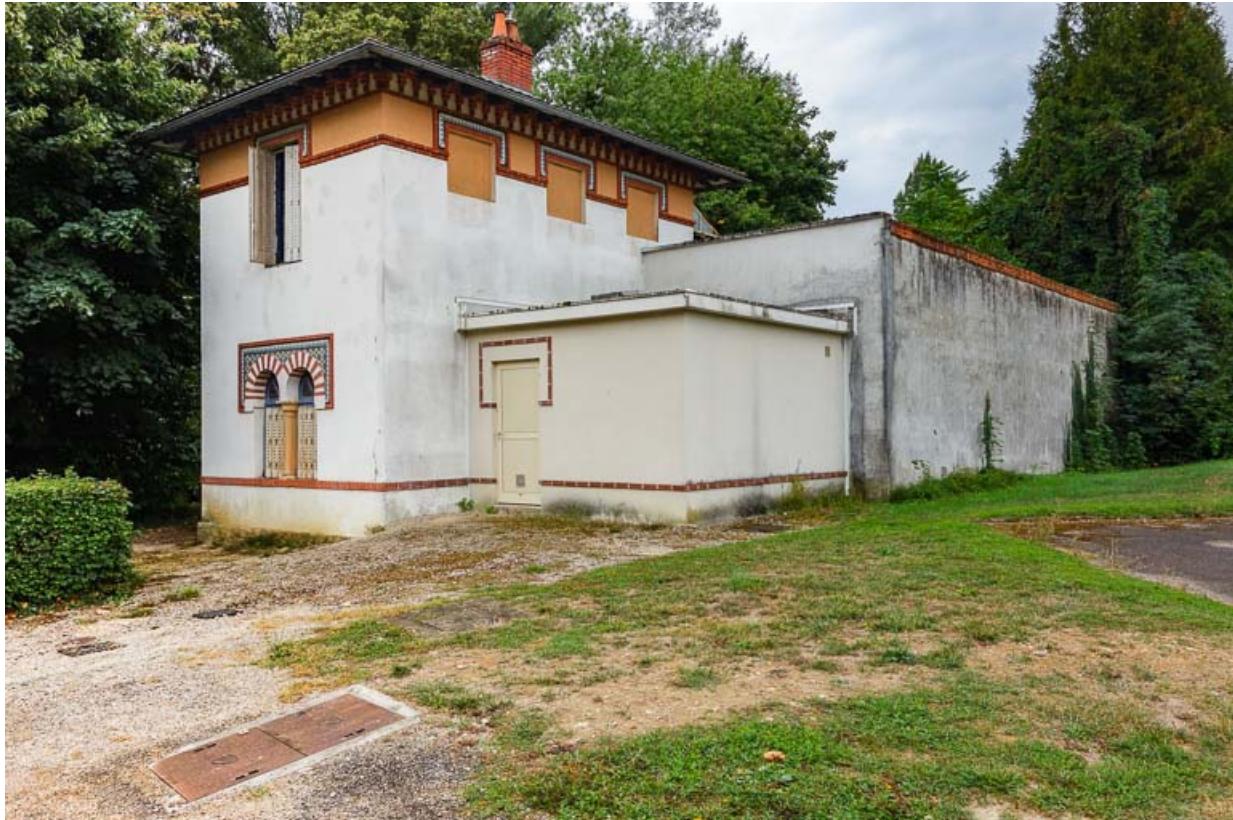
Emplacement du pavillon de la source (détruit et remplacé par une construction tardive).
21, Santenay avenue des Sources

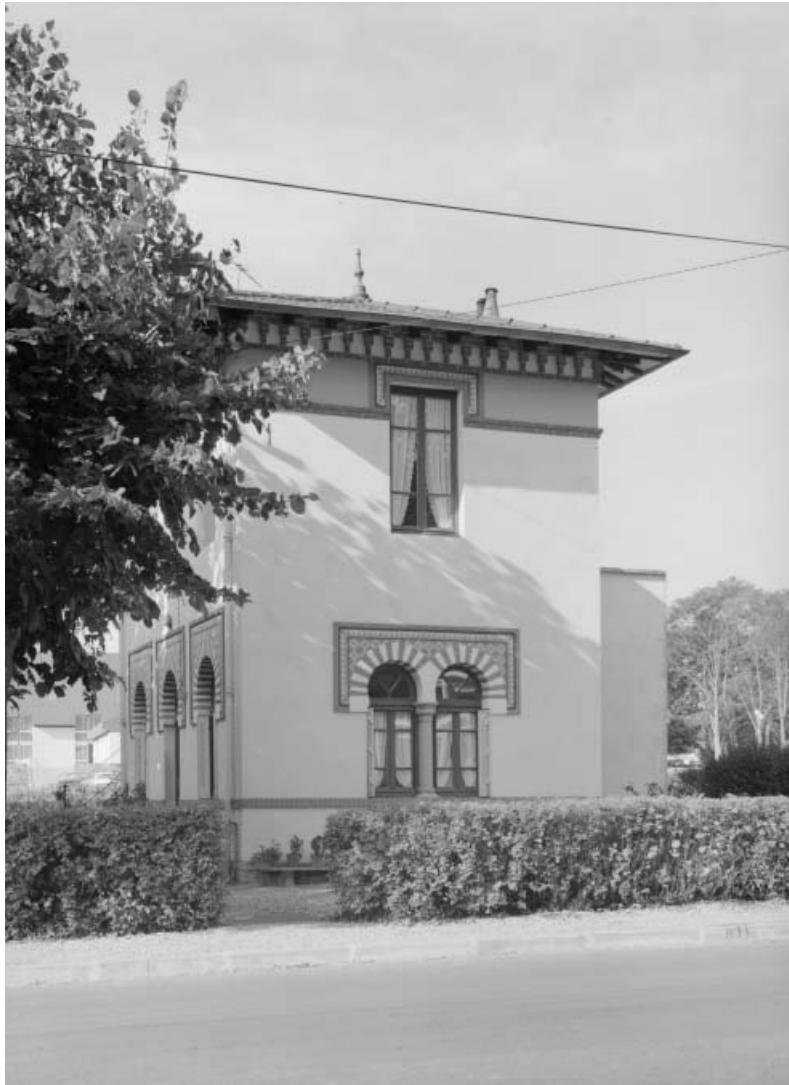
Pavillon de la source Santana.

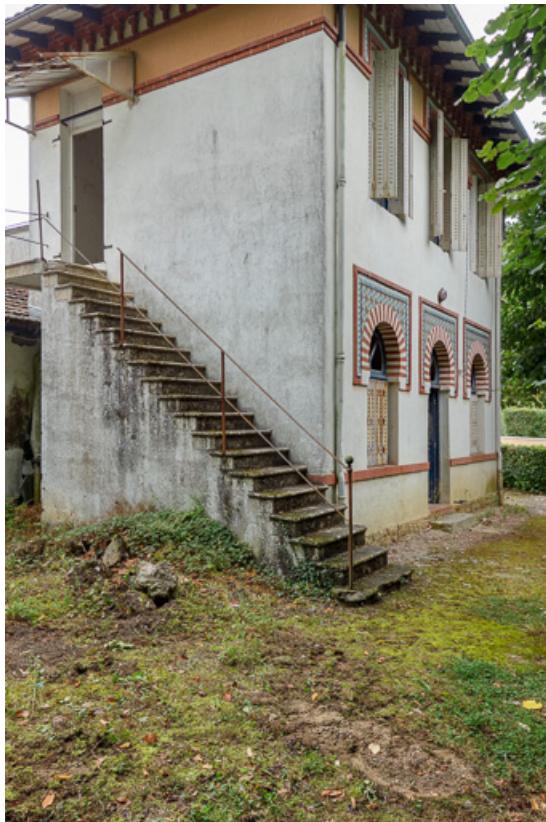
Élévation du pavillon du gardien, vue depuis le sud-ouest.

et un étage carré couvert d'un toit à longs pans en pente douce. L'accès à l'étage se faisait à l'intérieur par un escalier dans-œuvre que complétait un escalier en maçonnerie hors-œuvre contre l'une des façades latérales. Le décor de céramique polychrome correspondait à l'esprit oriental de l'architecture du patio. Le rez-de-chaussée de la façade sud-est était percé de trois ouvertures, une porte et deux fenêtres, couvertes d'un arc outrepassé alternant brique rouge et pierre blanche. Les arcs eux-mêmes étaient inscrits dans un cadre rectangulaire composé de carreaux de céramique à motifs géométriques colorés (gris, bleu et blanc). Le même décor se retrouvait autour de la baie géminée de la façade nord-est. Le reste des murs présentait un parement de couleur blanche. Une moulure en briques rouges, posées en boutisses, courait tout le long des façades, au niveau de la base des fenêtres et sous l'avant-toit. Le recours important au décor de céramique polychrome s'explique sans doute par la personnalité de Marius Desfontaines. Les carreaux de céramique correspondent au modèle n° 47 de la tuilerie Perrusson-Desfontaines de 1910. Quant à la référence à l'Orient, elle témoigne de l'éclectisme qui touche l'architecture des lieux de villégiature à partir du milieu du 19e siècle. Les pavillons coloniaux des Expositions Universelles de 1889 et 1900 ont sans doute été déterminants dans l'adoption du style mauresque. Son adoption dans un bâtiment thermal connaît des précédents en France. On peut ainsi rapprocher les pavillons santenois de l'établissement thermal du Mont-Dore (Puy-de-Dôme) de Louis-Charles Ledru et de celui de Salies-de-Béarn (Pyrénées-Atlantiques) d'Adrien Lagarde, et surtout des pavillons des sources du Hammam construits d'après les plans d'Antoine Percilly (1893) à Hauterive (Allier). Il n'existe pas d'équivalent en Bourgogne-Franche-Comté.

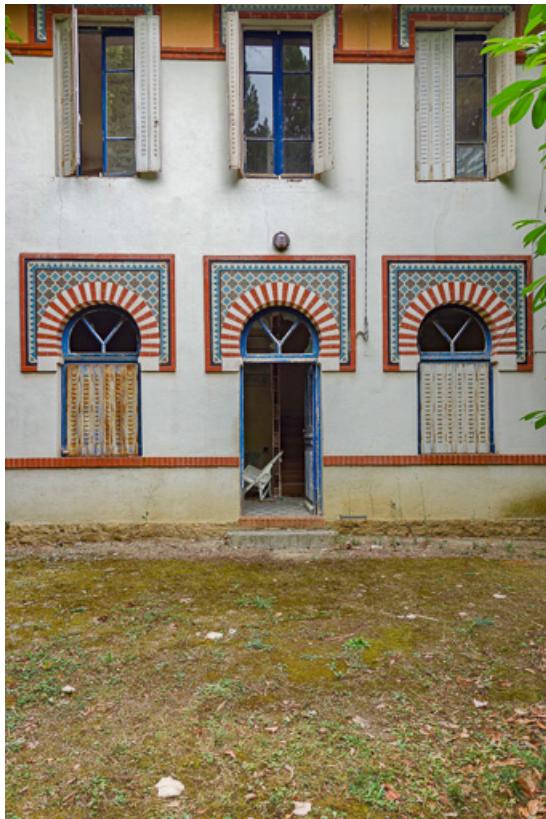
Élévation du pavillon du gardien, façade principale.
21, Santenay avenue des Sources

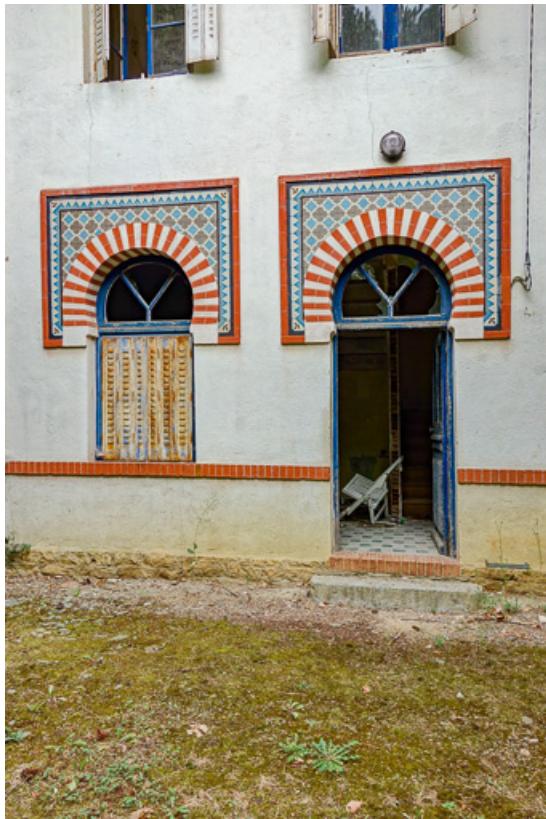
Élévation du pavillon du gardien, façade principale, décor de céramique.
21, Santenay avenue des Sources

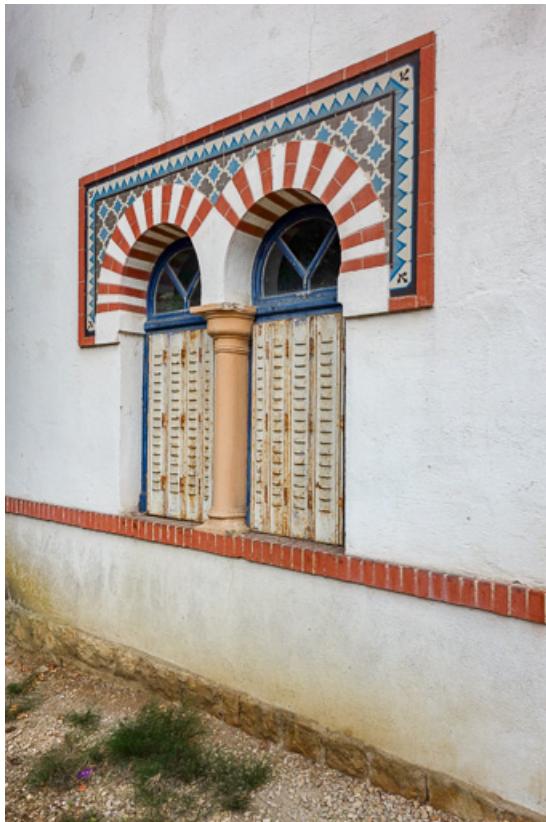
Élévation du pavillon du gardien, baies jumelées du rez-de-chaussée.
21, Santenay avenue des Sources

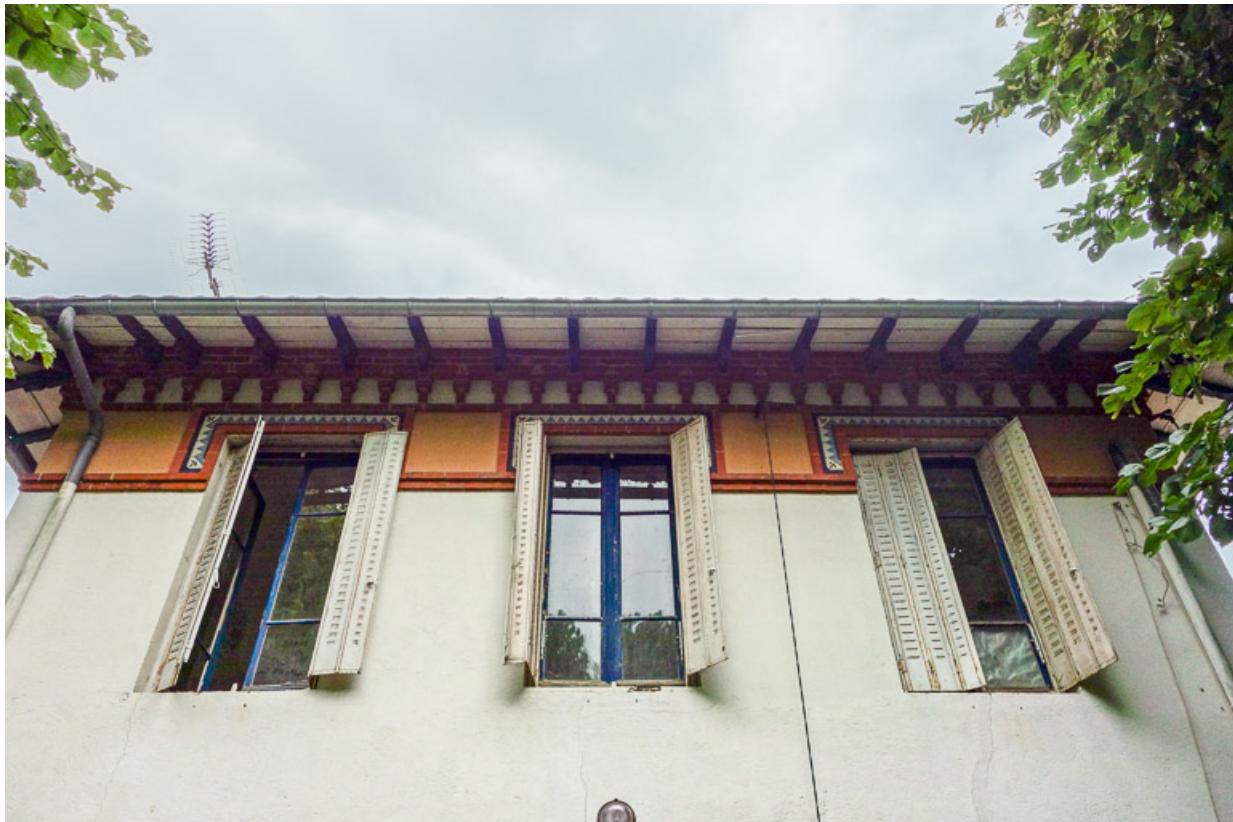
Élévation du pavillon du gardien, fenêtres de l'étage et toiture.

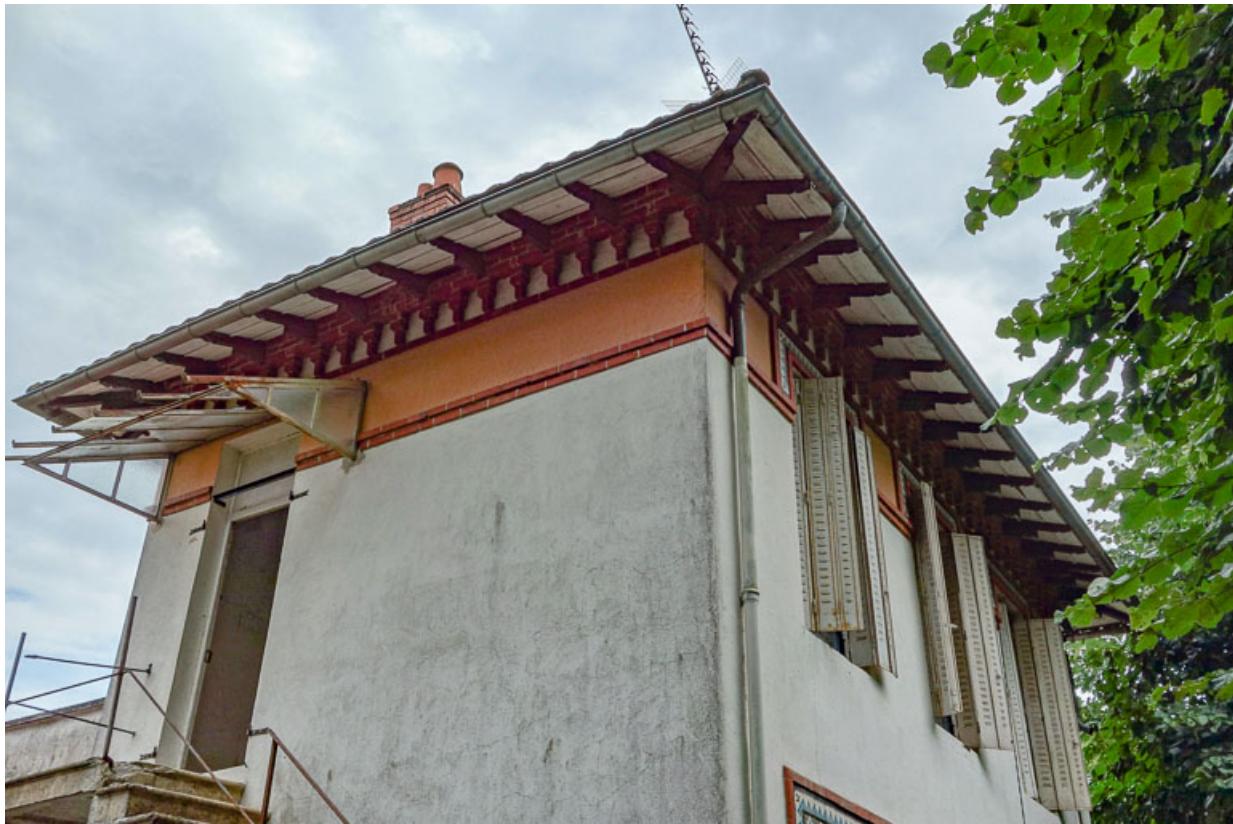
Élévation du pavillon du gardien, fenêtres de l'étage et toiture.
