REMISE

Bourgogne-Franche-Comté, Côte-
d'Or
Boudreville

Dossier IA21005819 réalisé en 2022

Dénomination : remise

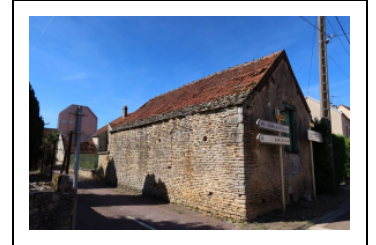
Le bâtiment est de plan rectangulaire. La couverture en pierre calcaire est conservée partiellement. Les pierres sont localisées en partie basse des pans de la toiture, le reste est couvert en tuile mécanique. Les tuiles et les pierres de rive ne sont pas saillantes.

mauvais état

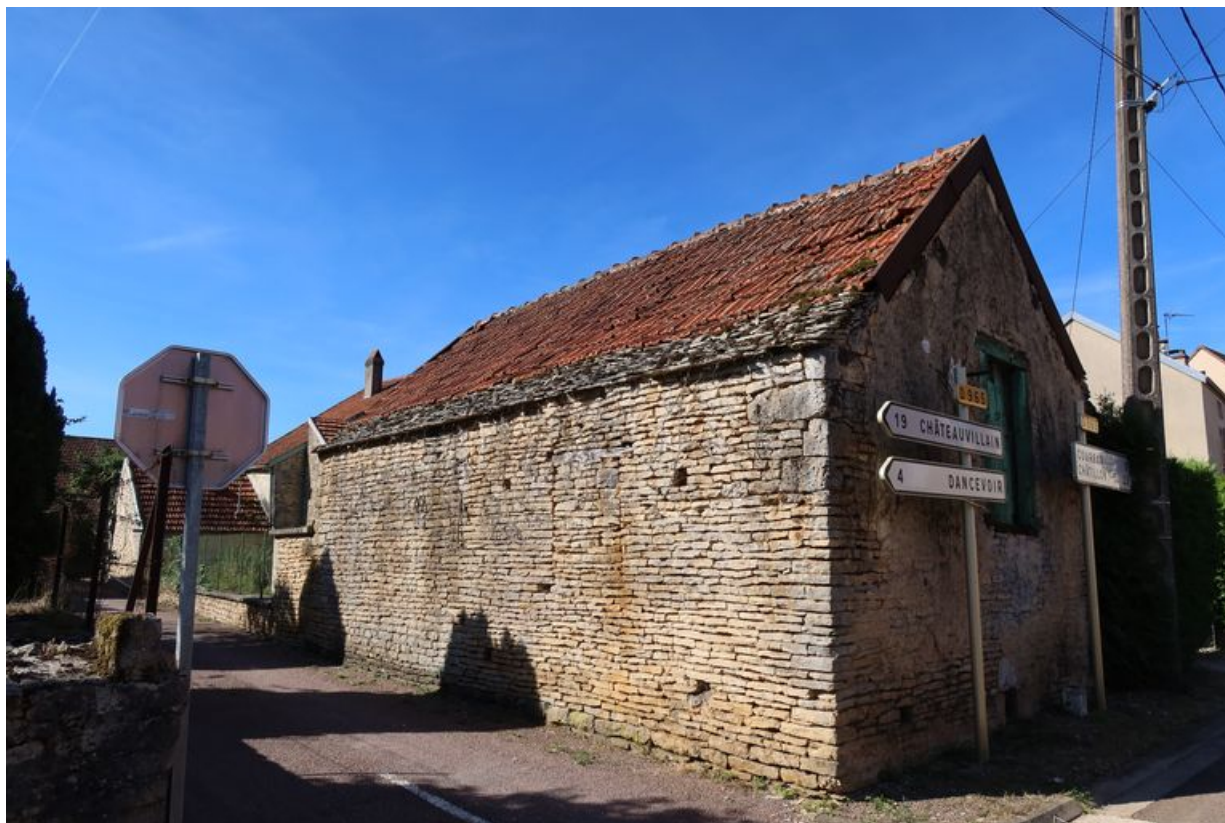
N° de l'illustration : 20222101147NUC2A

Vue d'ensemble de la remise depuis le nord-est.
