TOUR

Bourgogne-Franche-Comté, Côte-
d'Or
Sainte-Colombe-sur-Seine
1 rue de Montchemin

Dossier IA21005842 réalisé en 2022
Auteur(s) : Morgane Guillemain

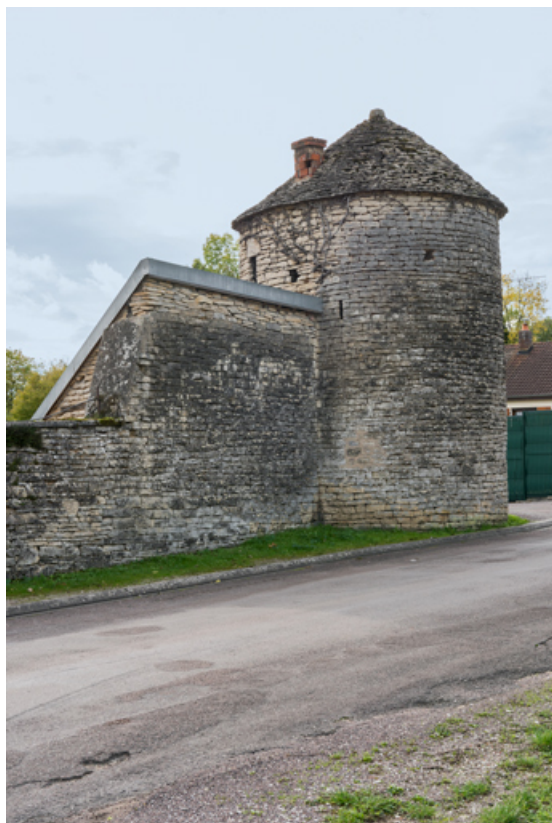
N° de l'illustration : 20222100978NUC4A

Vue d'ensemble.

Tour de plan circulaire flanquant certainement les vestiges du mur d'enceinte. Une ouverture de petite taille et deux meurtrières percent les murs en moellons de la tour. La toiture est couverte en pierre calcaire.

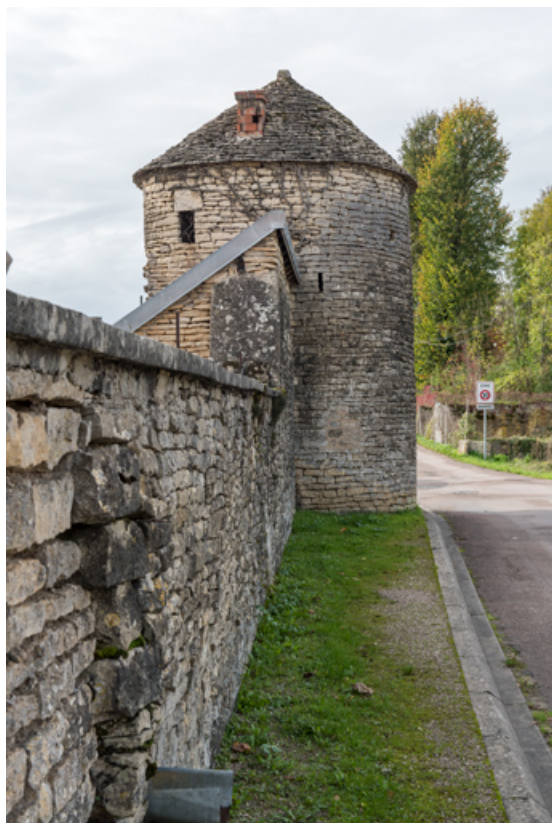
N° de l'illustration : 20222100979NUC4A

Vue d'ensemble depuis l'est.

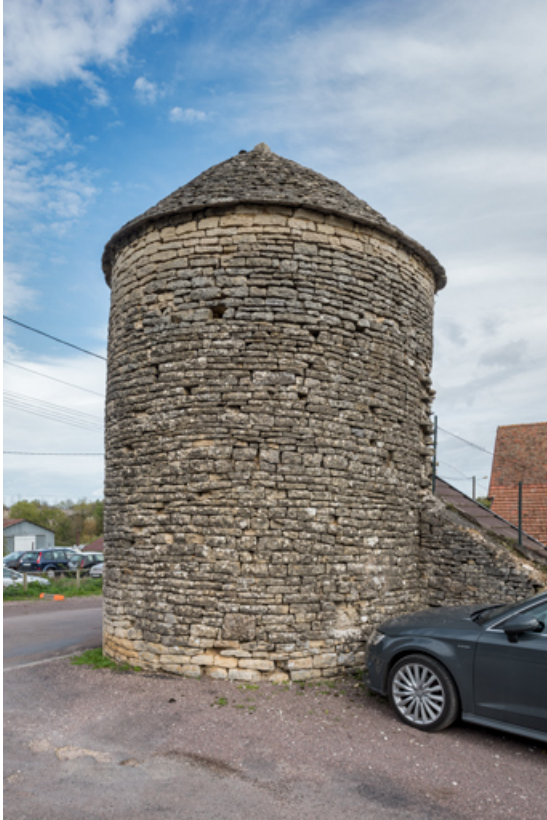
N° de l'illustration : 20222100980NUC4A

Vue de la tour depuis l'ouest.

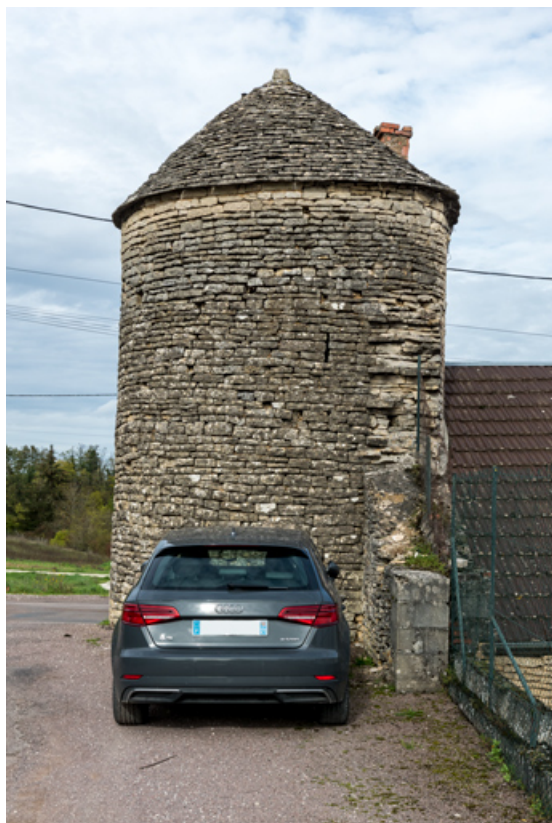
N° de l'illustration : 20222100981NUC2A

Vue de la tour depuis le sud.

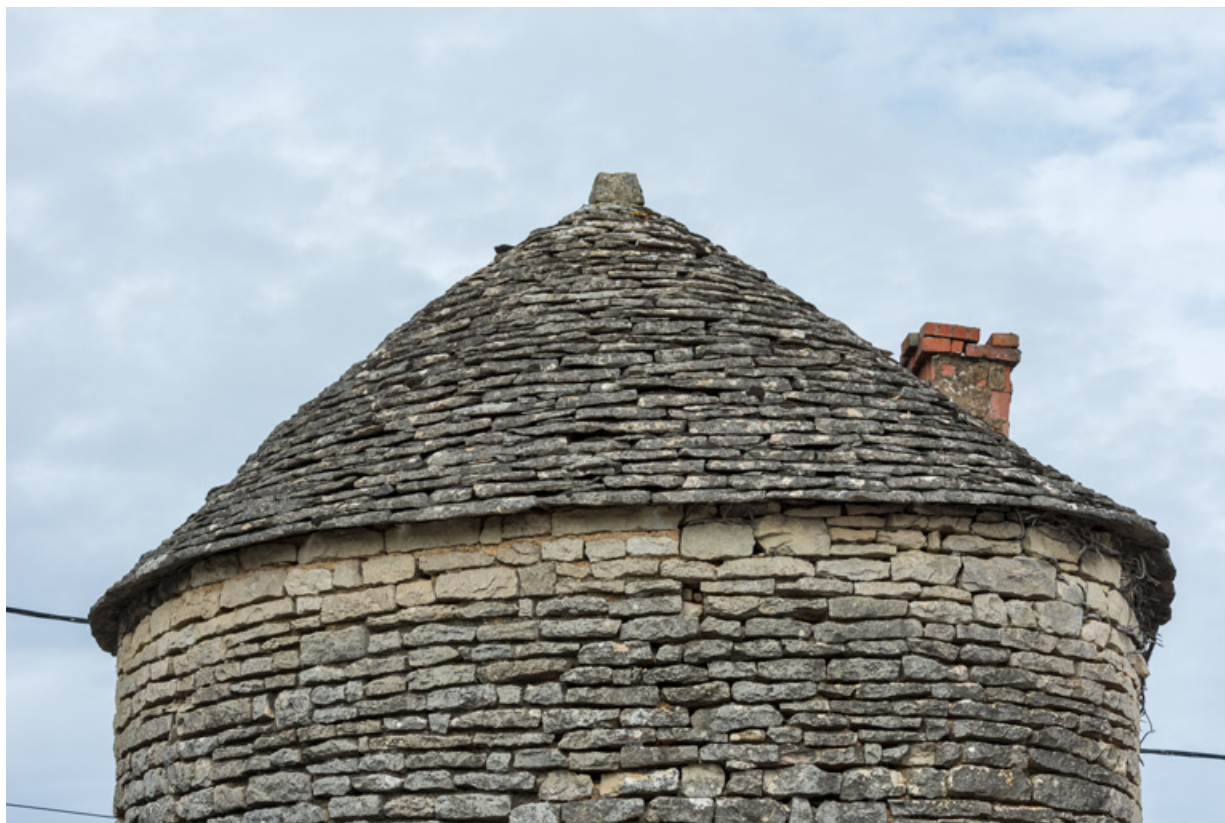
N° de l'illustration : 20222100982NUC4A

Détail de la toiture.

Murs : calcaire, moellon sans chaîne en pierre de taille
Toit : calcaire en couverture
Type(s) de couverture : toit conique
