MAISON

Bourgogne-Franche-Comté, Côte-
d'Or
Belan-sur-Ource
13 rue de la Cure

Dossier IA21005844 réalisé en 2022
Auteur(s) : Morgane Guillemain

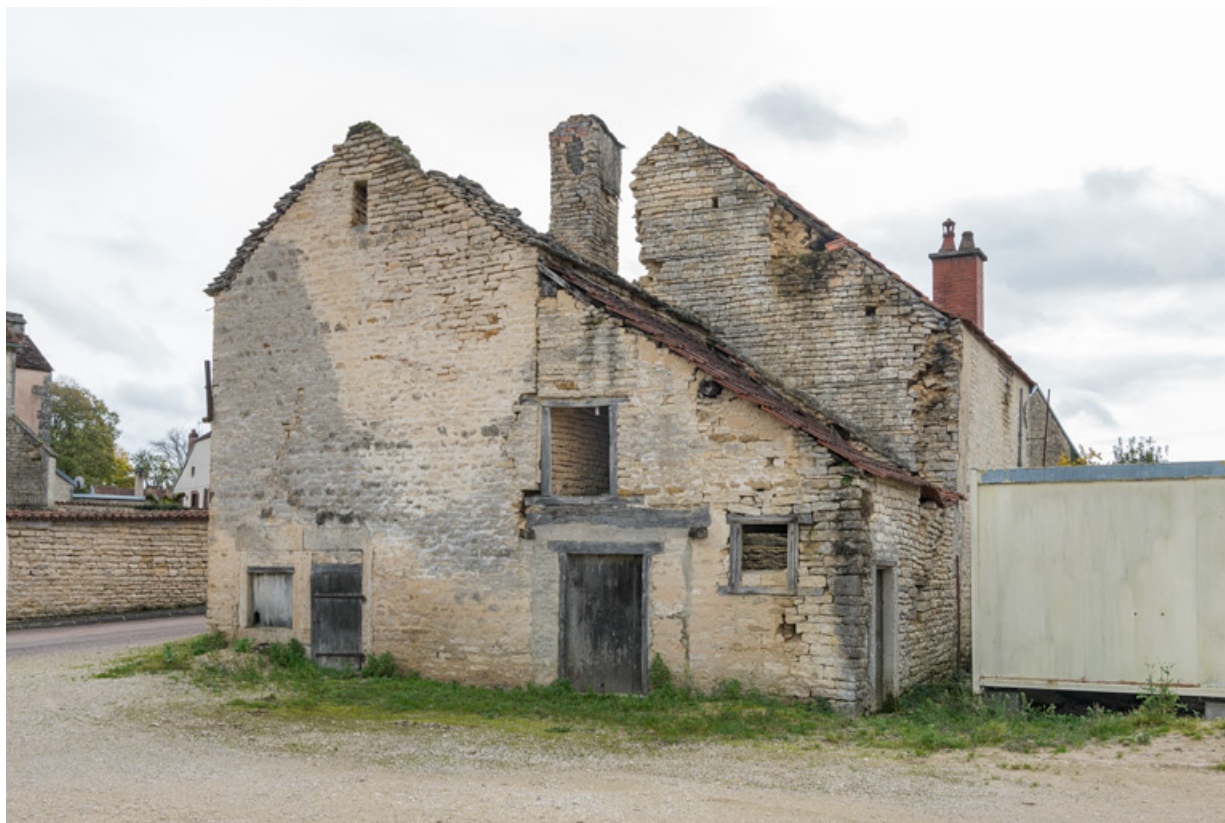
N° de l'illustration : 20222101124NUC4A

Vue du mur pignon sud.
