## MAISON FORTE

Bourgogne-Franche-Comté, Côte-d'Or  
Recey-sur-Ource  
1 impasse Beaufremont

Dossier IA21005849 réalisé en 2022  
Auteur(s) : Morgane Guillemain, Baptiste  
Quost

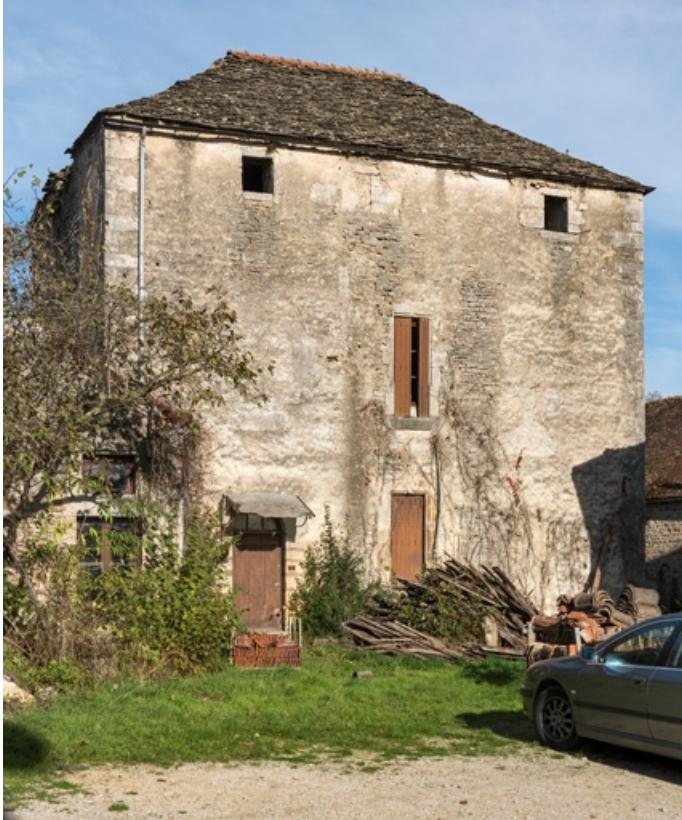
N° de l'illustration : 20222101097NUC2A

**Vue de la façade sud.**

La maison forte est de plan rectangulaire ; elle compte trois niveau. Elle est majoritairement couverte de laves, bien qu'un pan du toit ait été converti en tuiles mécaniques. Les élévations ouest et sud comporte des fenêtres hautes et étroites dont le pourtour est traité en cavet, amorti par un congé haut placé ; au centre de l'élévation ouest, des accolades ornent les linteaux. Sur cette même élévation, la partie gauche semble conserver l'arrachement d'une baie géminée (contour d'un arc en plein cintre, tableaux d'une ouverture). Le comble à surcroît affiche des ouvertures carrées à encadrement droit. L'intérieur ne conserve apparemment pas d'aménagements médiévaux ou modernes ; excepté ce qui s'apparente, vers l'est, à l'accès vers d'anciennes latrines en encorbellement. La charpente, datée du début du 14e siècle par dendrochronologie, présente des assemblages remarquables.
