## REMISE

Bourgogne-Franche-Comté, Côte-d'Or  
Vanvey  
1 route de Villier-le-Duc

Dossier IA21005852 réalisé en 2022  
Auteur(s) : Morgane Guillemain

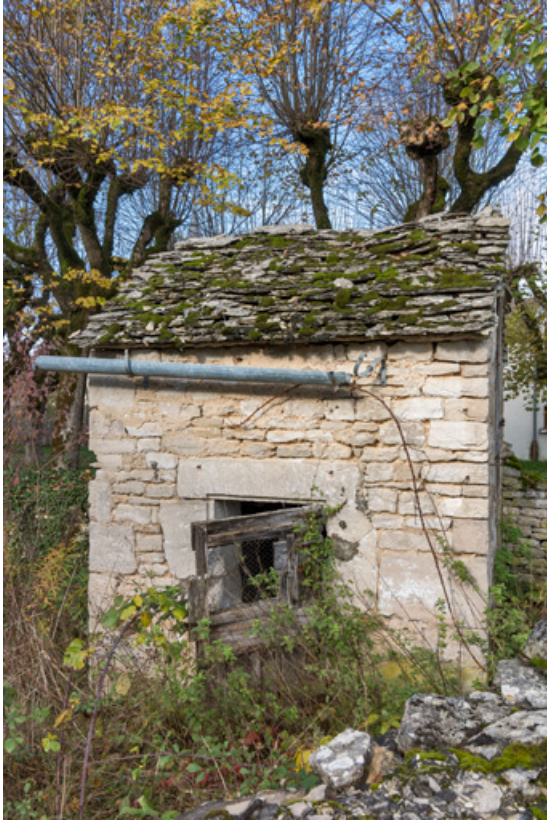
N° de l'illustration : 20222101119NUC4A

**Vue de la façade sud.**

La remise est de plan rectangulaire et comprend quatre ouvertures : deux portes de petites dimensions et deux ouvertures (fentes réalisées grâce à deux pierres de taille légèrement séparées l'une de l'autre). Les encadrements des portes sont en pierre de taille, avec une feuillure. La remise est couverte en pierre calcaire, les pierres des rives de pignon ne sont pas saillantes.
