## REMISE

Bourgogne-Franche-Comté, Côte-d'Or  
Vanvey  
1 route de Villier-le-Duc

Dossier IA21005852 réalisé en 2022  
Auteur(s) : Morgane Guillemain

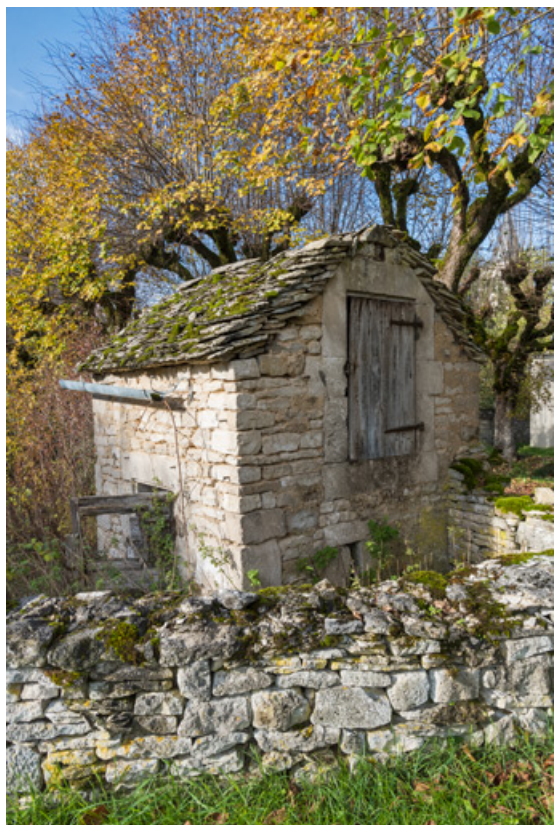
N° de l'illustration : 20222101120NUC4A

**Vue d'ensemble depuis l'est.**

La remise est de plan rectangulaire et comprend quatre ouvertures : deux portes de petites dimensions et deux ouvertures (fentes réalisées grâce à deux pierres de taille légèrement séparées l'une de l'autre). Les encadrements des portes sont en pierre de taille, avec une feuillure. La remise est couverte en pierre calcaire, les pierres des rives de pignon ne sont pas saillantes.

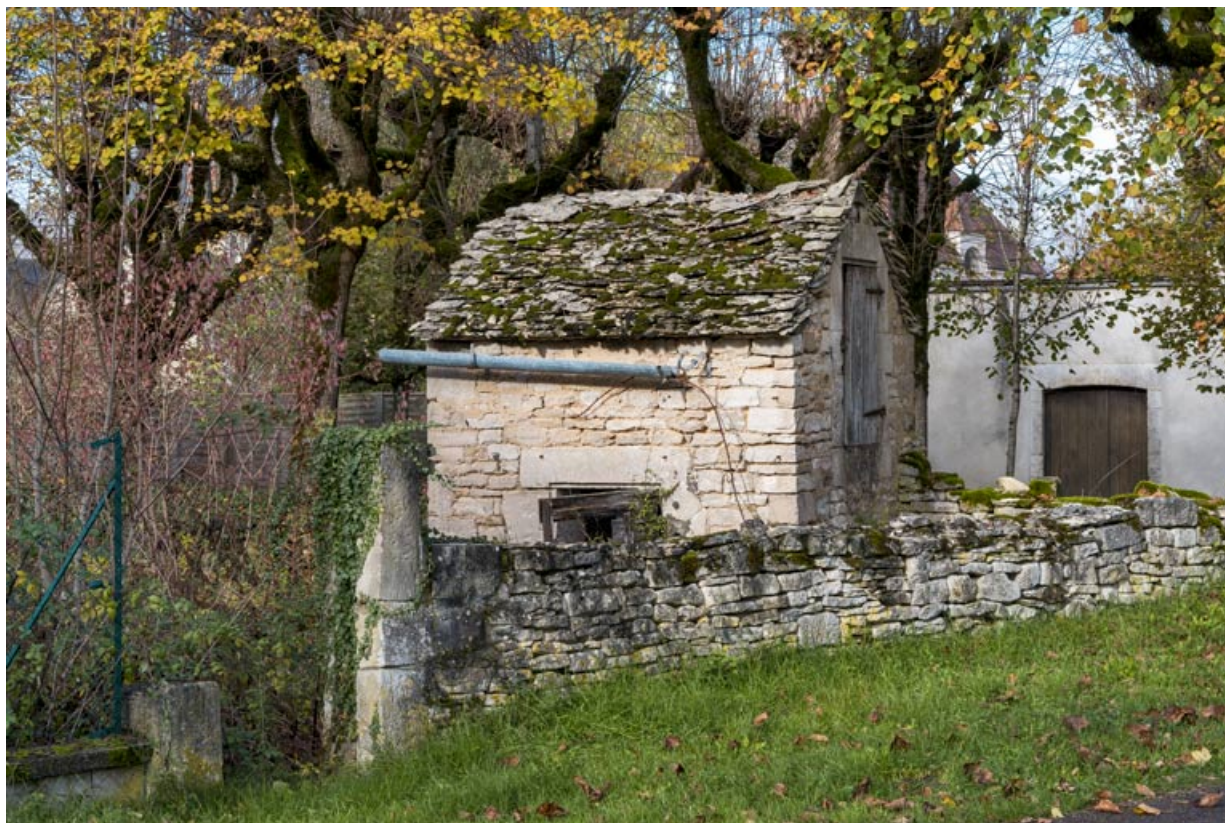
N° de l'illustration : 20222101118NUC4A

**Vue d'ensemble depuis l'est.**

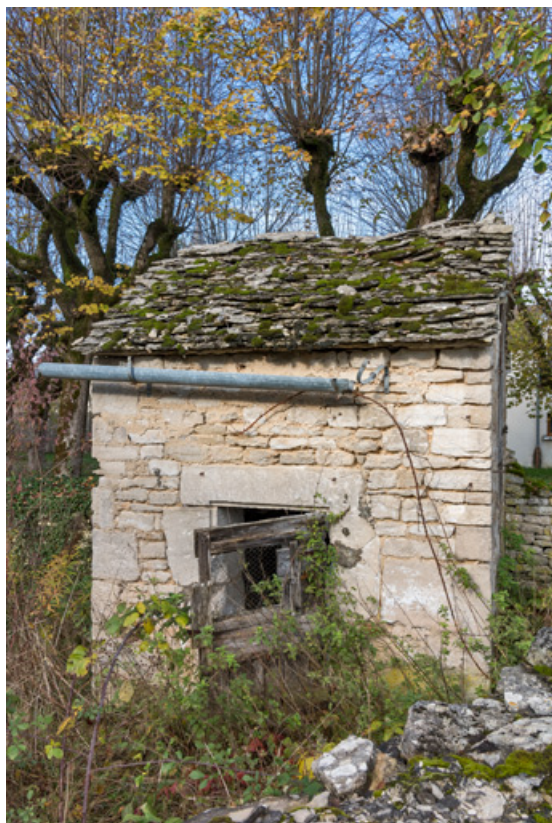
N° de l'illustration : 20222101119NUC4A

**Vue de la façade sud.**

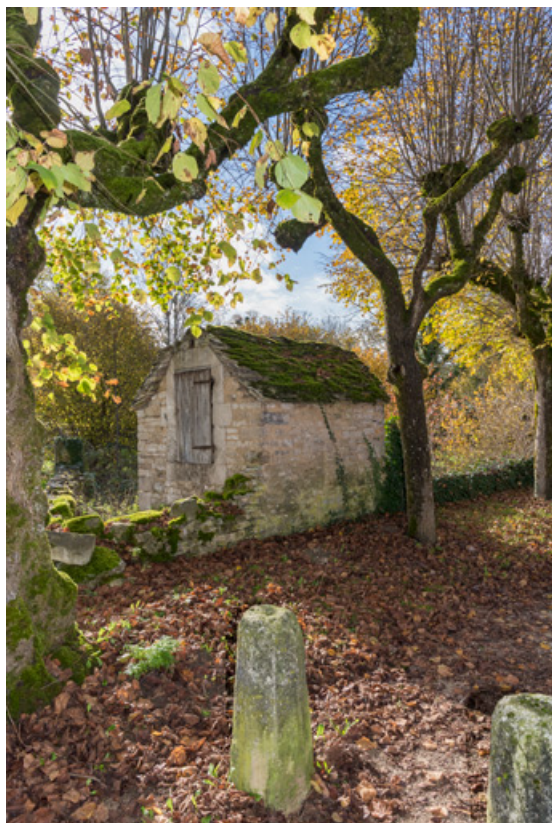
N° de l'illustration : 20222101121NUC4A

**Vue d'ensemble depuis le nord-est.**

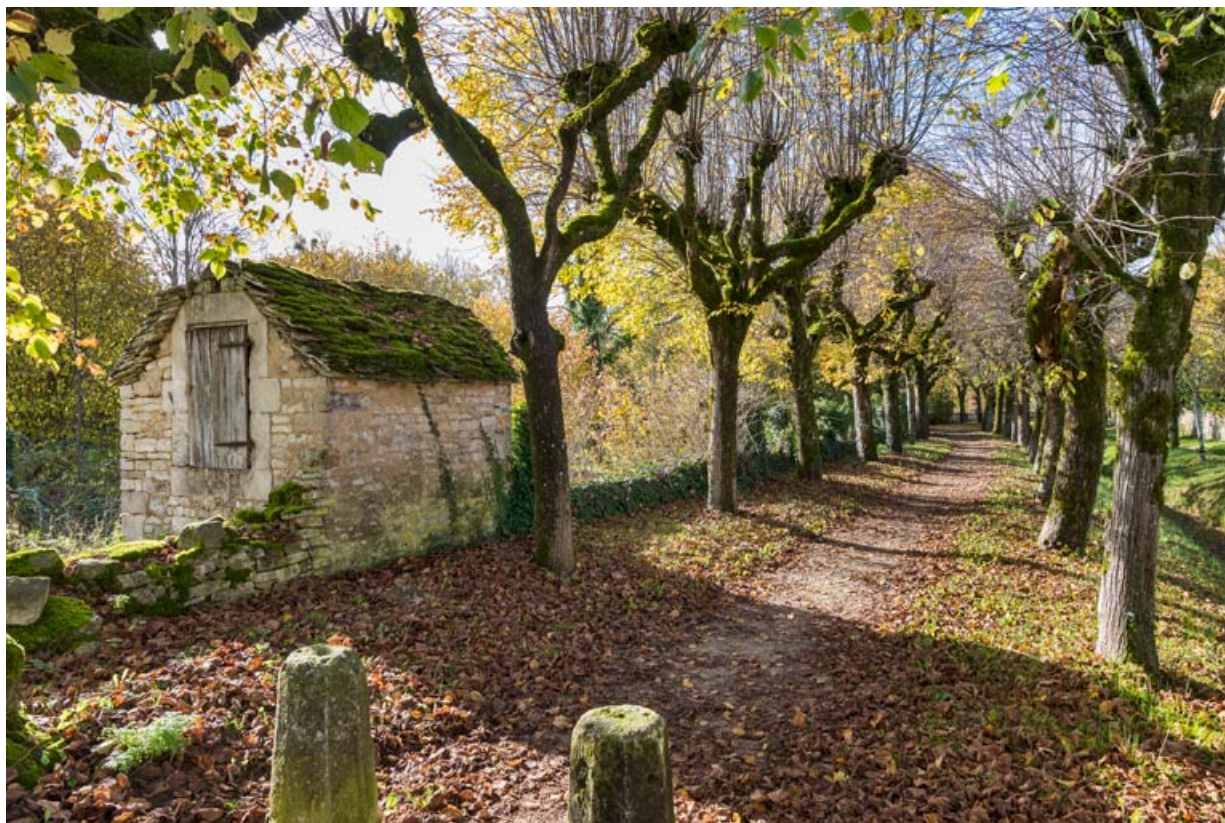
N° de l'illustration : 20222101122NUC4A

**Vue d'ensemble depuis le nord-est.**
