USINE DE CONSTRUCTION MÉCANIQUE POUGUET, PUIS USINE DE BONNETERIE DE LA SOCIÉTÉ TRICOTAGE CONFECTION ORNANS (TCO), ACTUELLEMENT CENTRALE HYDROÉLECTRIQUE

Bourgogne-Franche-Comté, Doubs
Ornans
1 route de Saules

Dossier IA25000133 réalisé en 2015 revu en 2016

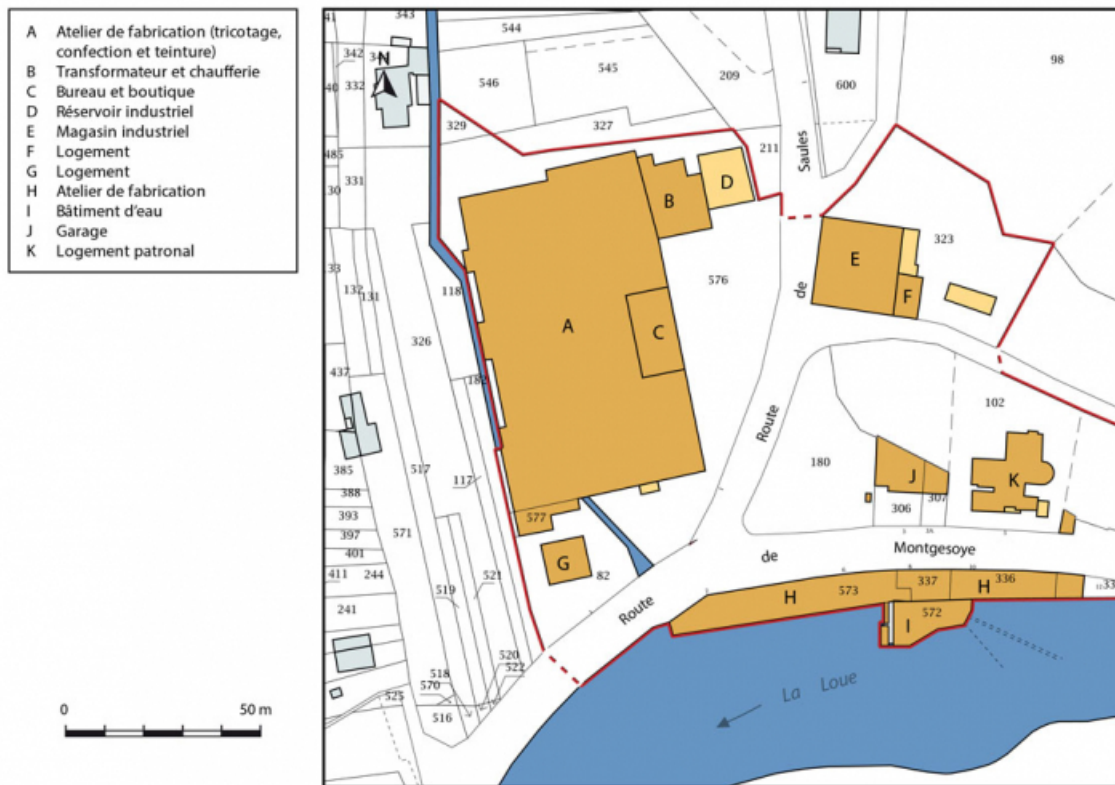
N° de l'illustration : 20162501748NUDA

Plan-masse et de situation. Extrait du plan cadastral, 2016, section AW.
25, Ornans, 1 route de Saules

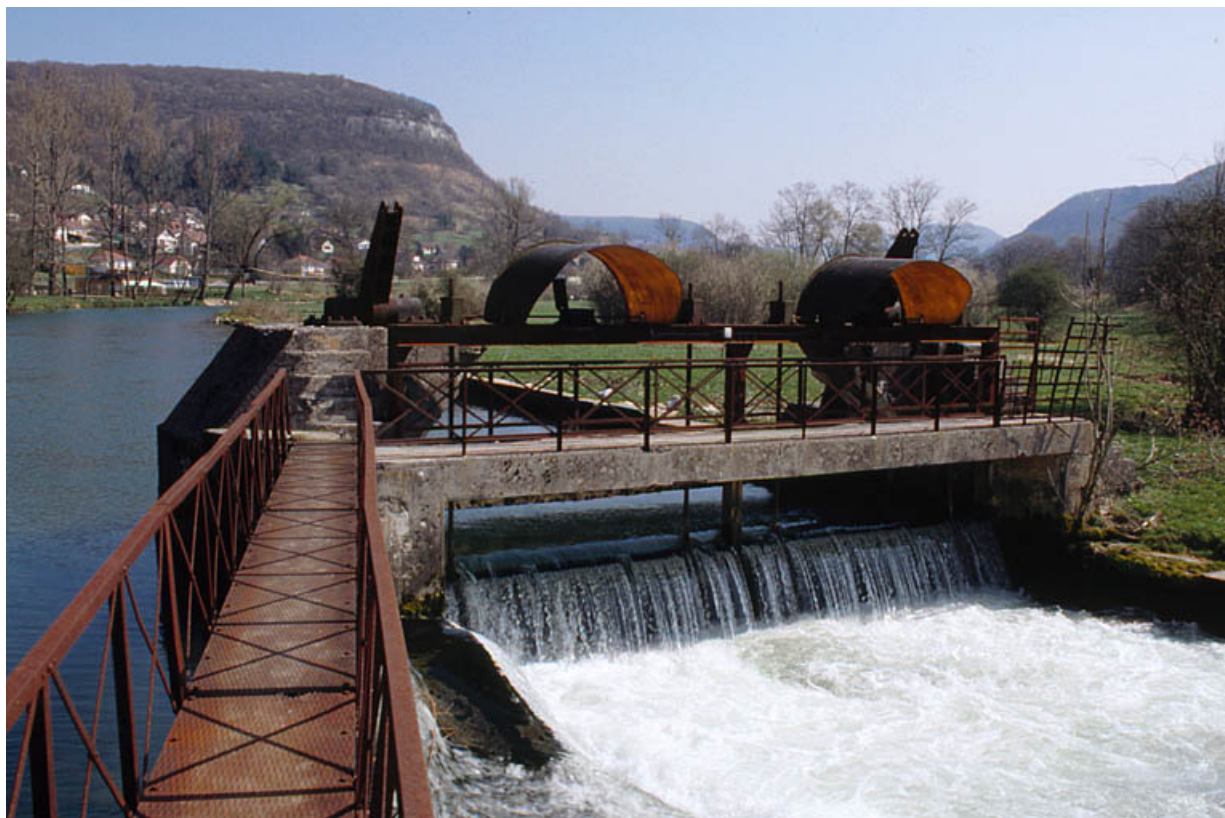
N° de l'illustration : 20022500124ZA

Passerelle et vannage de décharge du barrage.

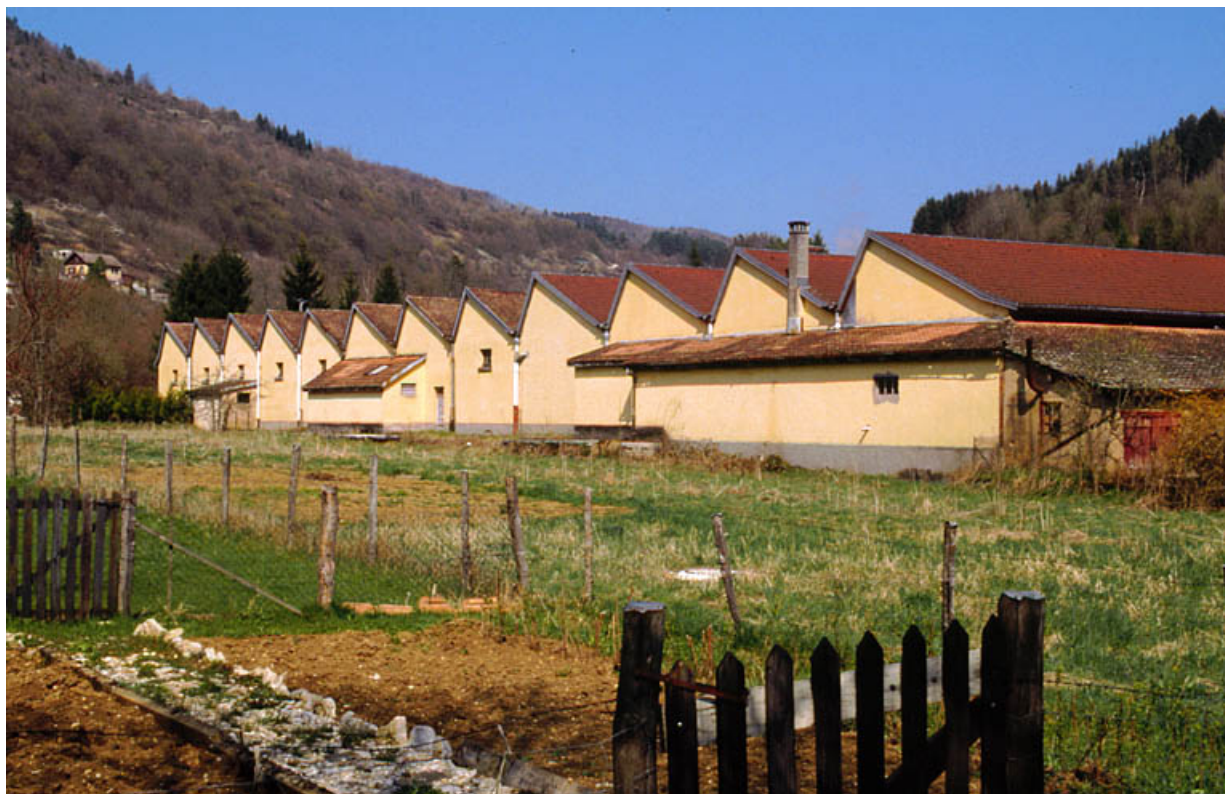
N° de l'illustration : 20022500111ZA

Mur-pignons ouest et sheds des ateliers de la nouvelle usine de bonneterie.
25, Ornans, 1 route de Saules

Le bâtiment du moulin est en moellon calcaire enduit, avec un étage carré, toit à longs pans et tuile mécanique. Le prolongement occidental (actuel magasin industriel) est en rez-de-chaussée, avec baies couvertes d'arcs segmentaires en brique et toit à longs pans et terrasse. L'usine de bonneterie comprend un vaste bâtiment en rez-de-chaussée couvert de

sheds abritant les ateliers de fabrication (teinture et confection), auquel sont accolés un bâtiment à un étage carré à usage de bureau et logement, une chaufferie avec sa cheminée, et un transformateur. Le logement de contremaître est à un étage carré, couvert d'un toit en pavillon. Le magasin industriel (ancien atelier de scierie) comprend un étage carré et un étage de comble, avec toit à demi-croupe, flanqué d'un logement.

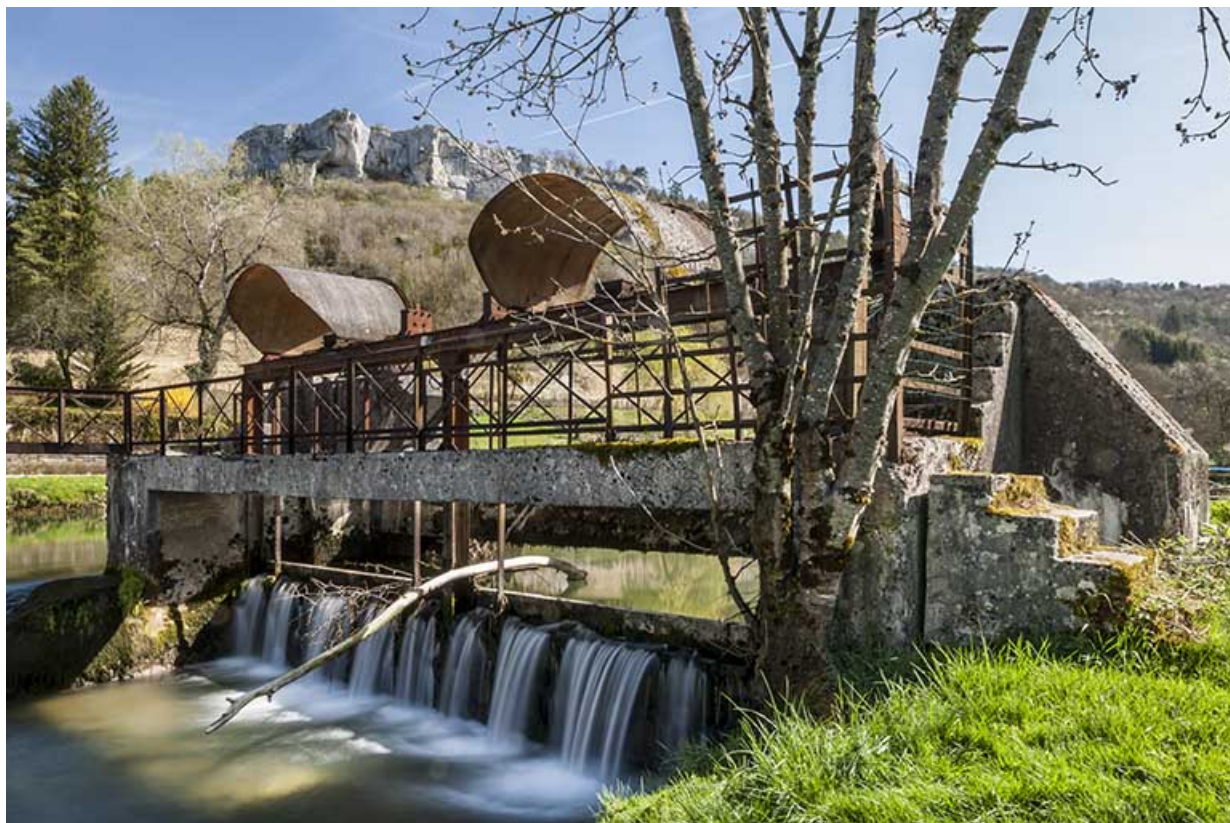
N° de l'illustration : 20152501139NUC4A

Vannage du barrage.
