USINE DE CONSTRUCTION MÉCANIQUE POUGUET, PUIS USINE DE BONNETERIE DE LA SOCIÉTÉ TRICOTAGE CONFECTION ORNANS (TCO), ACTUELLEMENT CENTRALE HYDROÉLECTRIQUE

Bourgogne-Franche-Comté, Doubs
Ornans
1 route de Saules

Dossier IA25000133 réalisé en 2015 revu en 2016

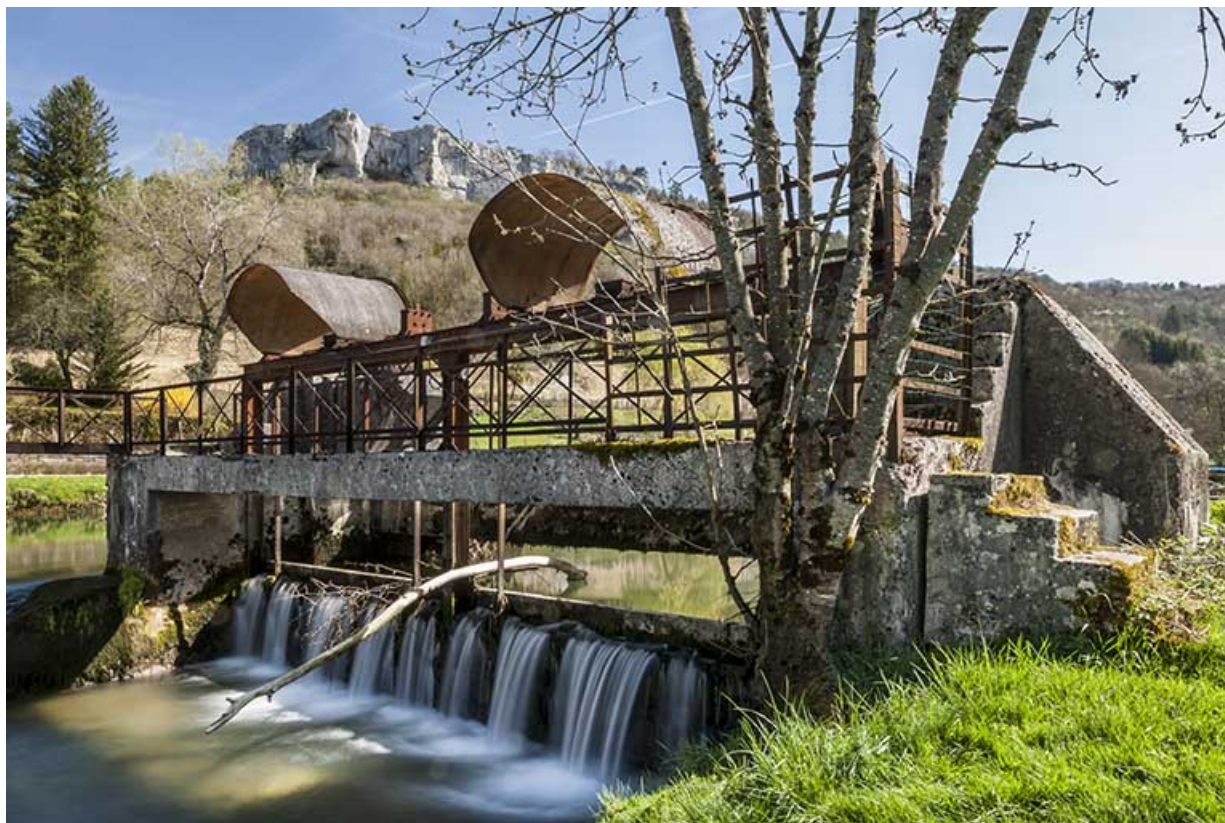
Vannage du barrage.
