USINE DE CONSTRUCTION MÉCANIQUE POUGUET, PUIS USINE DE BONNETERIE DE LA SOCIÉTÉ TRICOTAGE CONFECTION ORNANS (TCO), ACTUELLEMENT CENTRALE HYDROÉLECTRIQUE

Bourgogne-Franche-Comté, Doubs
Ornans
1 route de Saules

Dossier IA25000133 réalisé en 2015 revu en 2016

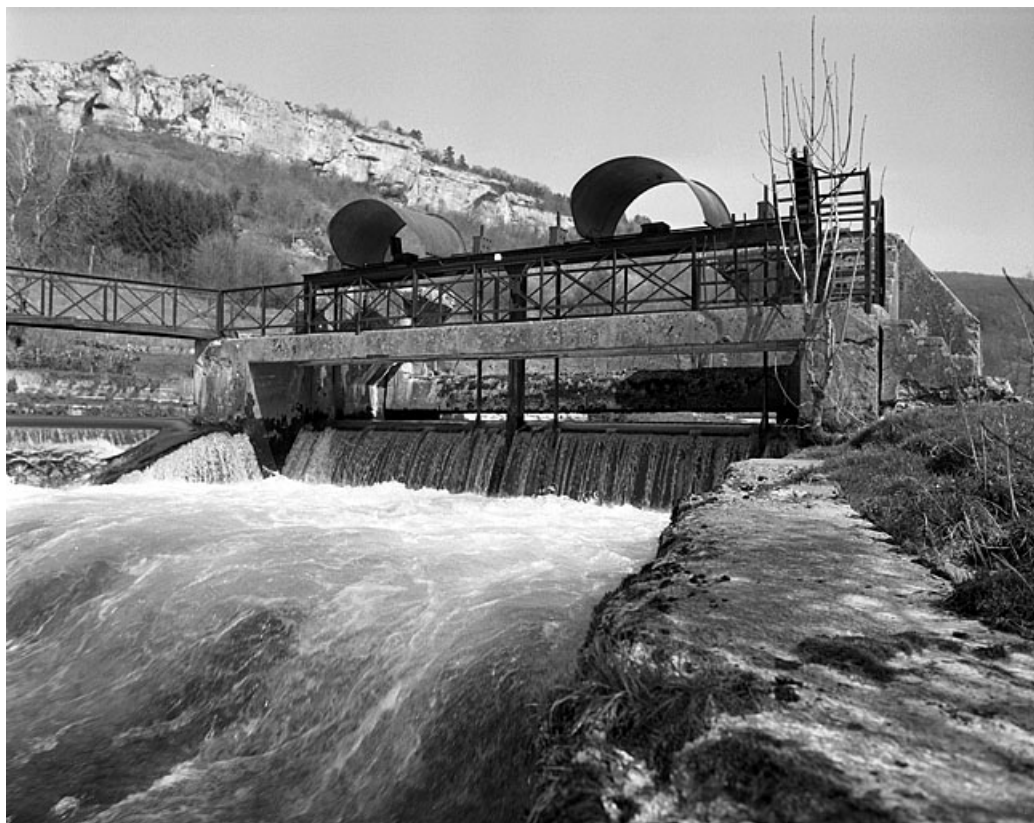
Vannage de décharge du barrage.
