USINE DE CONSTRUCTION MÉCANIQUE POUGUET, PUIS USINE DE BONNETERIE DE LA SOCIÉTÉ TRICOTAGE CONFECTION ORNANS (TCO), ACTUELLEMENT CENTRALE HYDROÉLECTRIQUE

Bourgogne-Franche-Comté, Doubs
Ornans
1 route de Saules

Dossier IA25000133 réalisé en 2015 revu en 2016

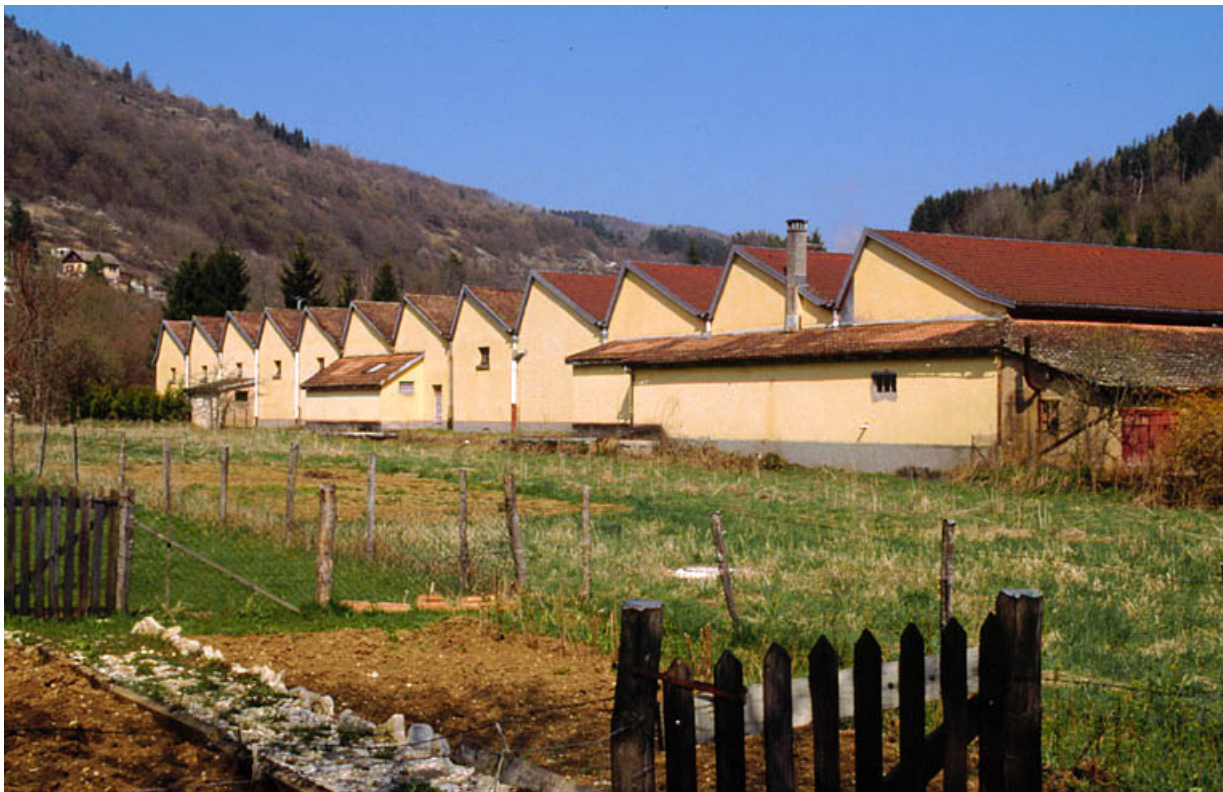
N° de l'illustration : 20022500111ZA

Mur-pignons ouest et sheds des ateliers de la nouvelle usine de bonneterie.
25, Ornans, 1 route de Saules

sheds abritant les ateliers de fabrication (teinture et confection), auquel sont accolés un bâtiment à un étage carré à usage de bureau et logement, une chaufferie avec sa cheminée, et un transformateur. Le logement de contremaître est à un étage carré, couvert d'un toit en pavillon. Le magasin industriel (ancien atelier de scierie) comprend un étage carré et un étage de comble, avec toit à demi-croupe, flanqué d'un logement.
