## USINE DE CONSTRUCTION MÉCANIQUE POUGUET, PUIS USINE DE BONNETERIE DE LA SOCIÉTÉ TRICOTAGE CONFECTION ORNANS (TCO), ACTUELLEMENT CENTRALE HYDROÉLECTRIQUE

Bourgogne-Franche-Comté, Doubs  
Ornans  
1 route de Saules

Dossier IA25000133 réalisé en 2015 revu en 2016

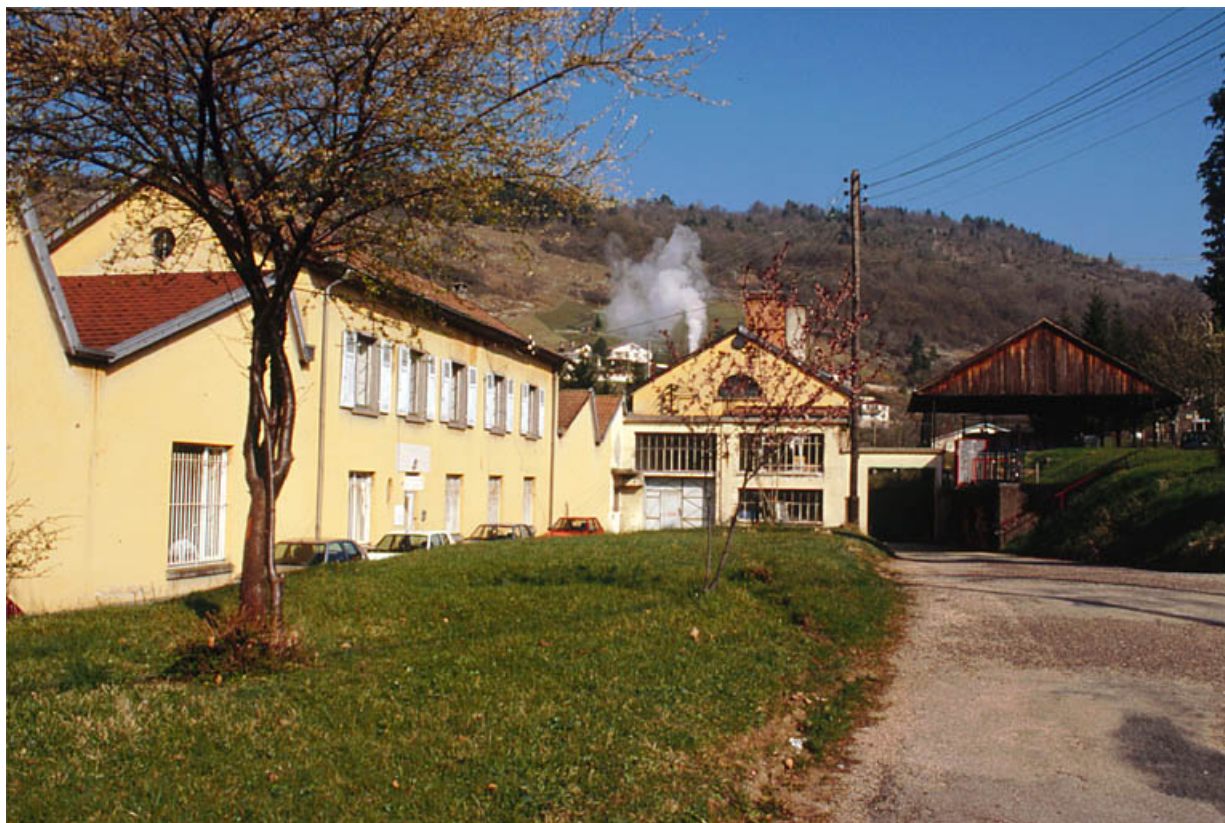
**Bureau, boutique et chaufferie de la nouvelle usine de bonneterie.**  
25, Ornans, 1 route de Saules

sheds abritant les ateliers de fabrication (teinture et confection), auquel sont accolés un bâtiment à un étage carré à usage de bureau et logement, une chaufferie avec sa cheminée, et un transformateur. Le logement de contremaître est à un étage carré, couvert d'un toit en pavillon. Le magasin industriel (ancien atelier de scierie) comprend un étage carré et un étage de comble, avec toit à demi-croupe, flanqué d'un logement.

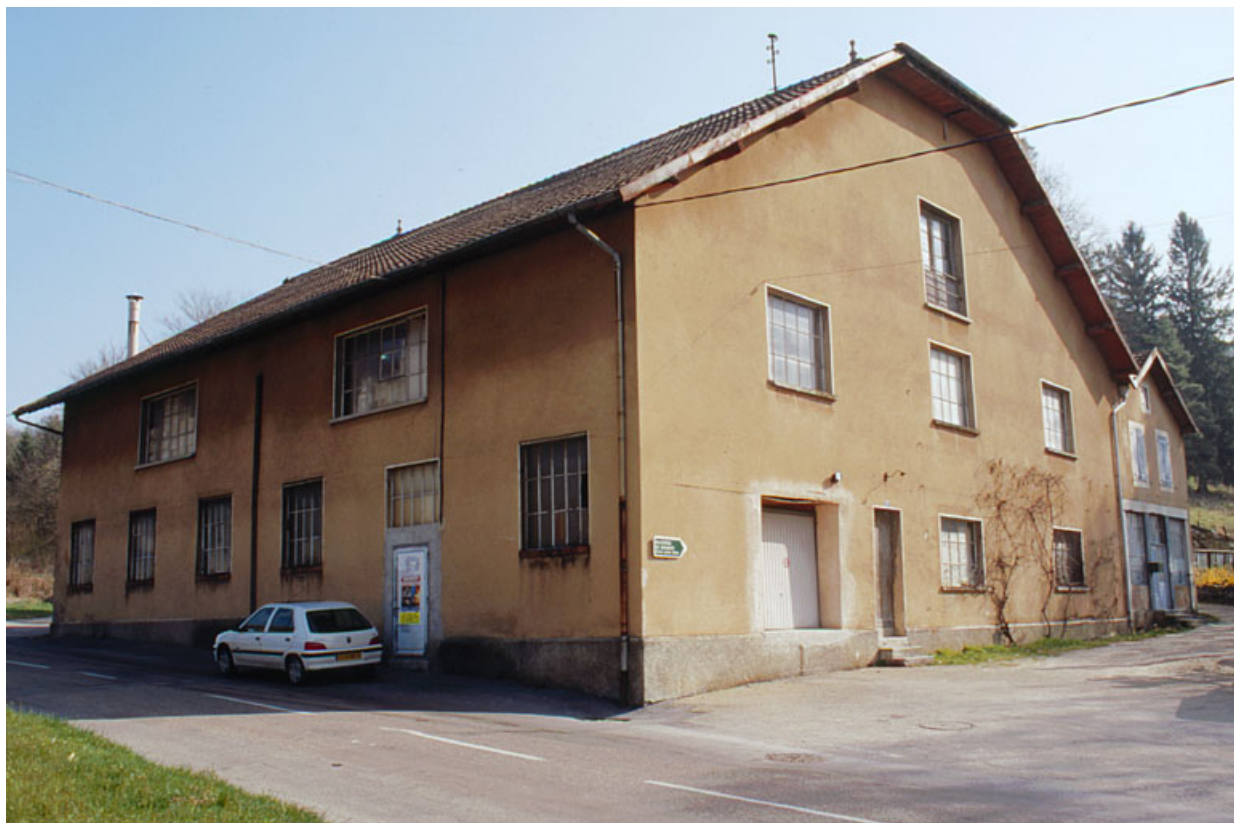
**Magasin industriel (ancienne scierie).**
