## MOULIN DU BAS

Bourgogne-Franche-Comté, Doubs  
Bonnevaux-le-Prieuré  
Bonnevaux du Bas - route départementale 280

Dossier IA25000176 réalisé en 2015 revu en  
2016

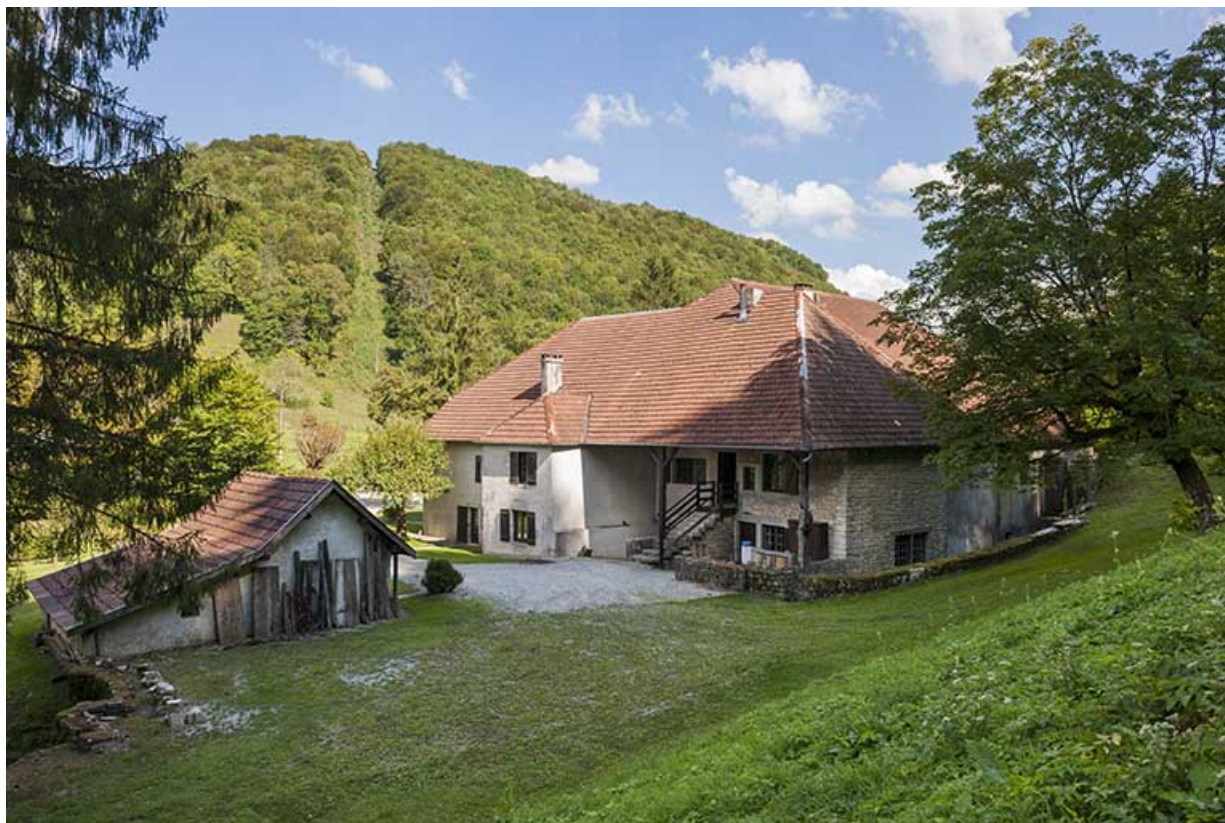
N° de l'illustration : 20152501753NUC4A

**Vue d'ensemble depuis le sud-ouest.**

Construit en moellon de calcaire enduit, le bâtiment est pourvu d'un étage carré et couvert d'un toit à longs pans, demi-croupes et tuile mécanique. Le moulin est établi dans la partie ouest, et les ouvertures sur la façade sud, donnant sur le canal de dérivation, ont été modifiées. Il ne reste aucun vestige de l'activité de scierie.

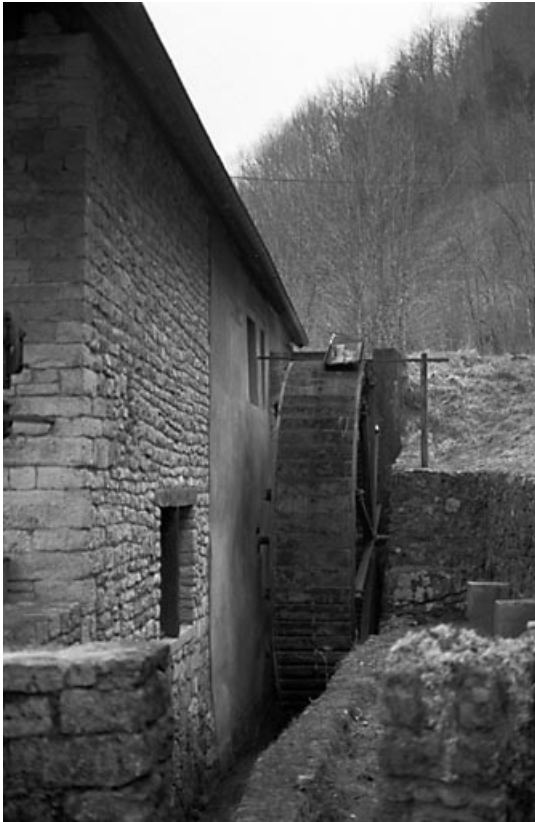
N° de l'illustration : 20002500204Z

**Façade latérale droite : la roue hydraulique verticale.**

L'atelier de scierie travaillait à façon les grumes de résineux et de feuillus, et produisait des pièces de menuiserie et de charpente. Equipée d'un châssis de scie alternative, actionnée d'abord grâce à la roue hydraulique puis avec l'électricité, la scierie a fonctionné jusqu'au milieu des années 1970. Elle a été convertie en restaurant en 1976 et sert aujourd'hui d'habitation. Une roue hydraulique en dessus, à pales courbes, de 6 m de diamètre, a été reconstituée en 1976. Elle a été déposée en prévision d'un remontage. Le rez-de-chaussée du moulin conserve le beffroi double des meules à céréales et le beffroi simple de la meule à huile, tous constitués de colonnes en bois de style toscan. La seule meule conservée provient de la société l'Abrasienne (Epernon, 28). Une partie du système d'entraînement (axe principal et de renvoi) est toujours visible. Au premier étage de l'atelier, l'archure (coffre en bois) d'une paire de meules, une potence et un axe de transmission avec ses poulies en bois et en fonte sont encore en place.

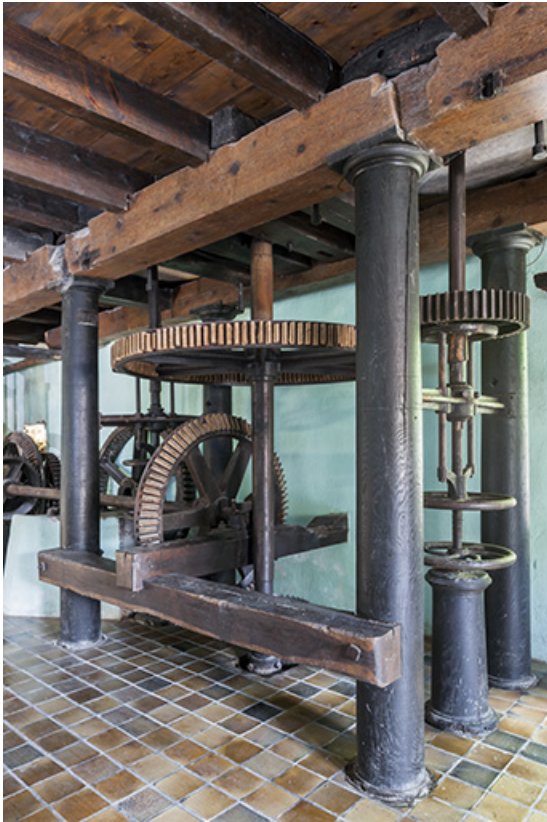
N° de l'illustration : 20152501746NUC4A

**Beffroi (est) d'une paire de meules.**

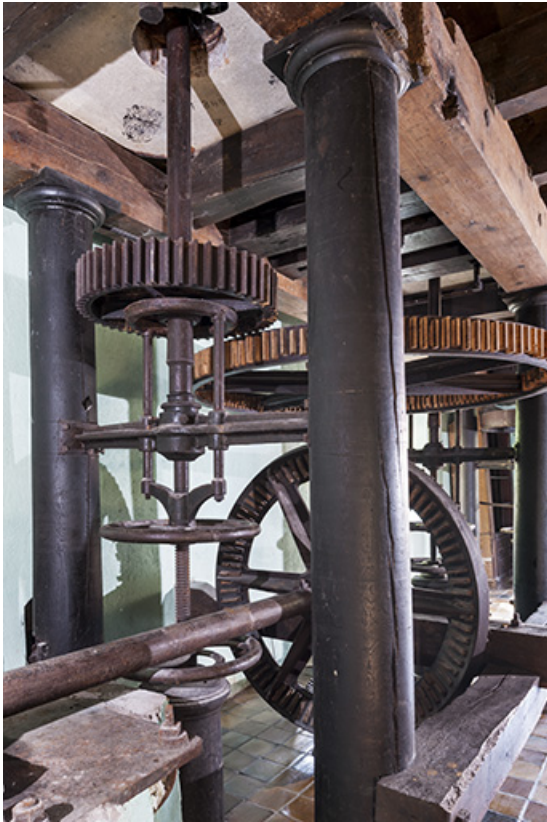
N° de l'illustration : 20152501747NUC4A

**Beffroi est. Détail de la transmission.**

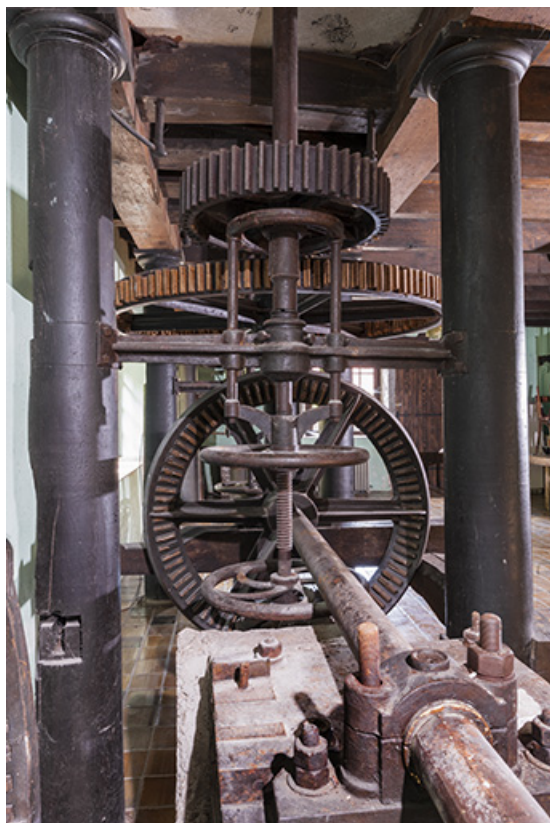
N° de l'illustration : 20152501748NUC4A

**Arbre principal et système de transmission du beffroi est.**

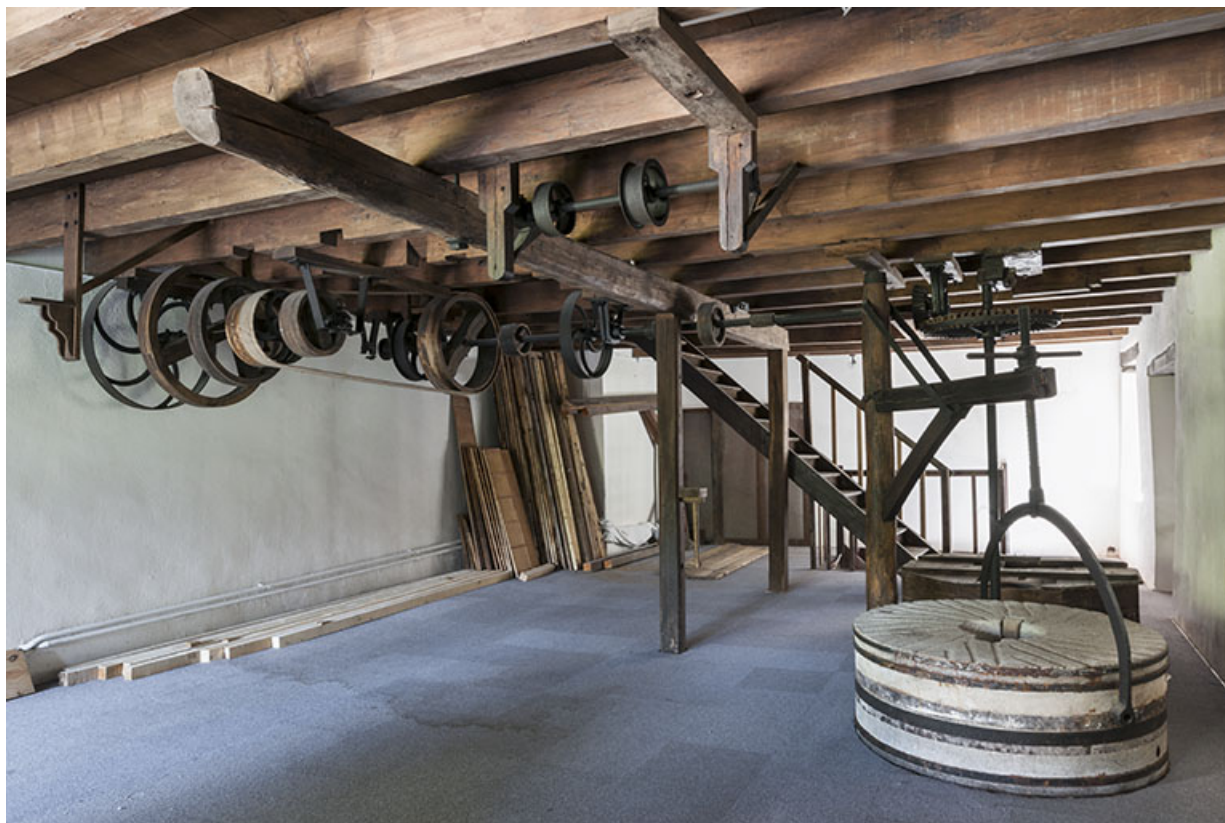
N° de l'illustration : 20152501750NUC4A

**Premier étage. Transmission par poulies et meules.**

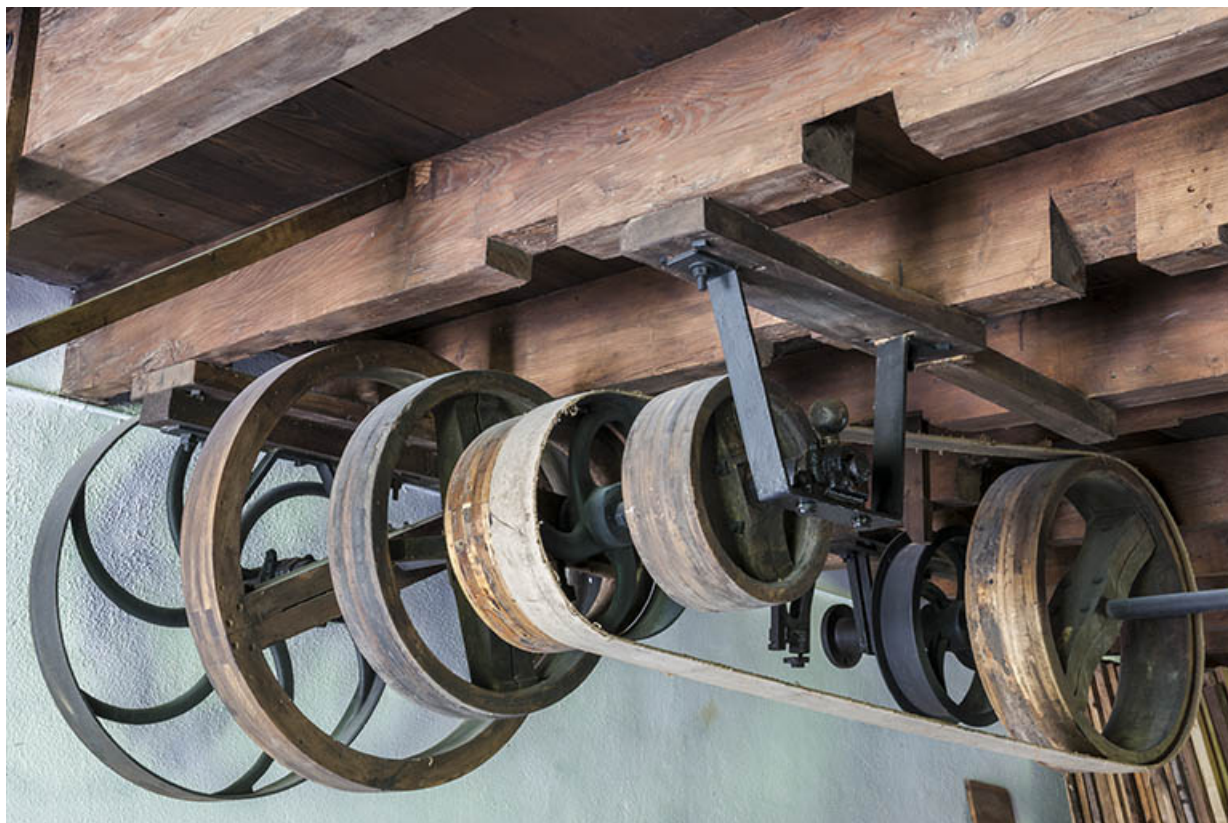
N° de l'illustration : 20152501751NUC4A

**Détail de la transmission par poulies.**

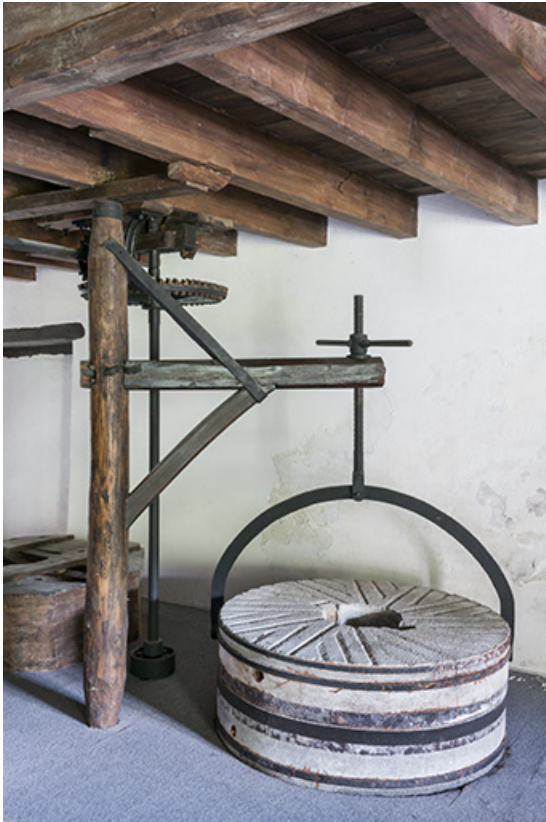
N° de l'illustration : 20152501752NUC4A

**Potence et meules.**
