## IMMEUBLE, ACTUELLEMENT DIRECTION RÉGIONALE DES DOUANES DE FRANCHE-COMTÉ

Bourgogne-Franche-Comté, Doubs  
Besançon  
îlot Terrier de Santans - 8 rue de la Préfecture

Dossier IA25000221 réalisé en 1996 revu en 2001  
Auteur(s) : Christiane Roussel

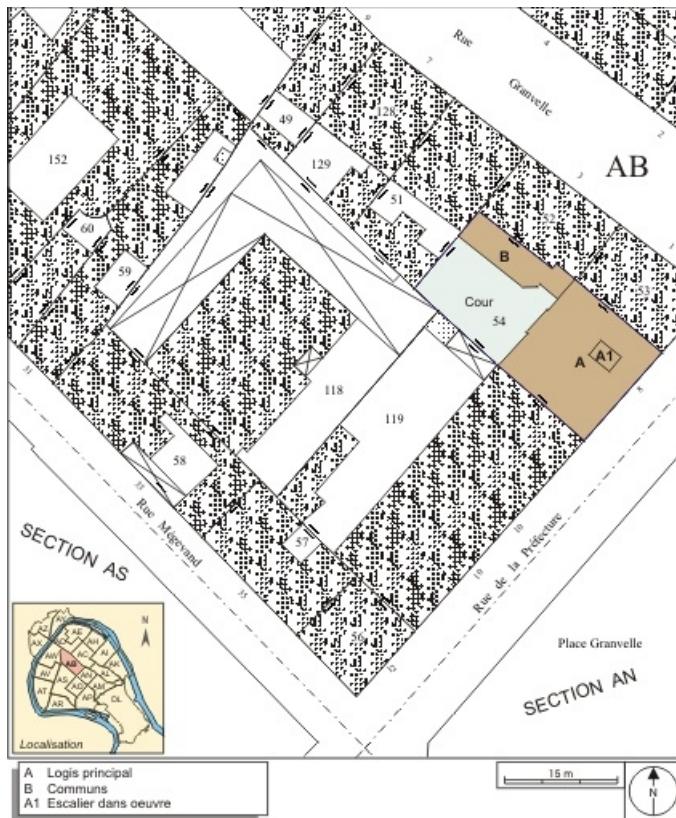
**Plan masse et de situation. Extrait du plan cadastral, 1974, section AB.**  
25, Besançon, 8 rue de la Préfecture, lieudit : îlot Terrier de Santans

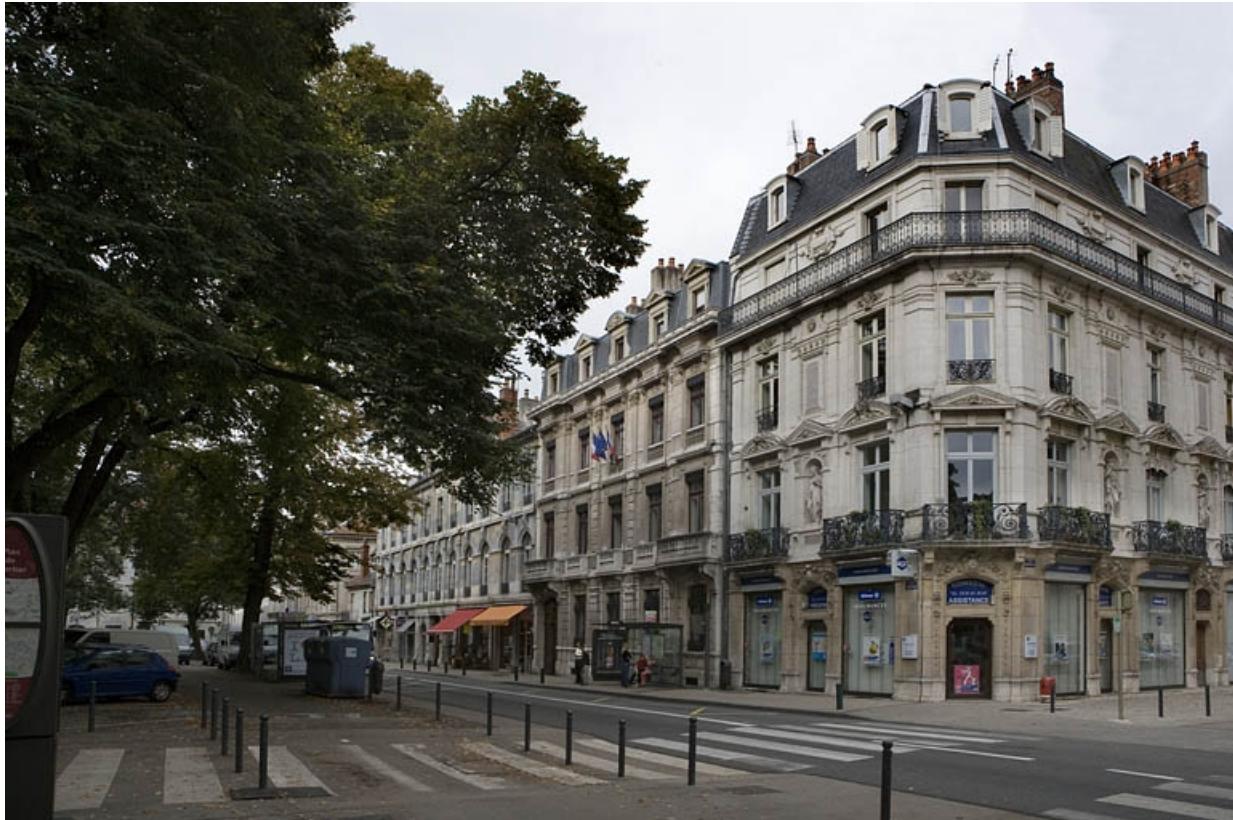
**Vue d'ensemble depuis la rue, de trois quarts droit.**

L'accès à l'immeuble s'effectue par un passage cocher en position latérale, à droite duquel est situé l'escalier principal. Seule la façade sur rue est en pierre de taille, avec des balcons en pierre au premier étage et des tables de marbre sommant les baies du premier et du deuxième étage. La façade sur cour et l'aile des communs sont en moellons.

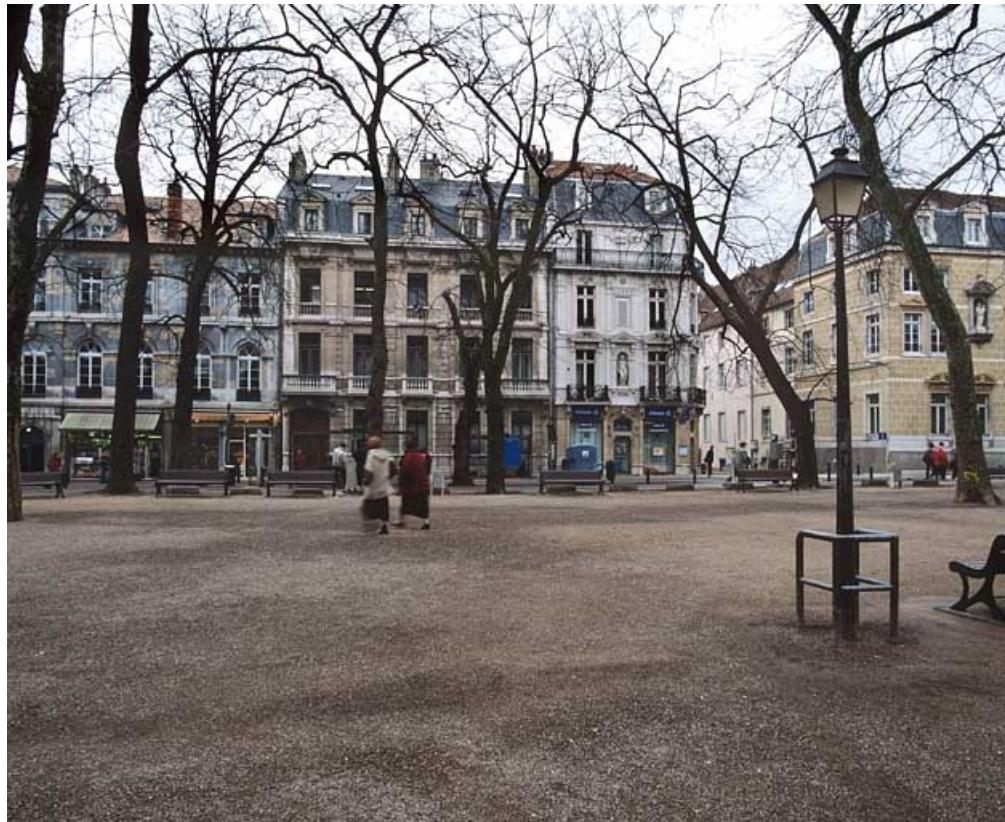
**Vue d'ensemble de face.**

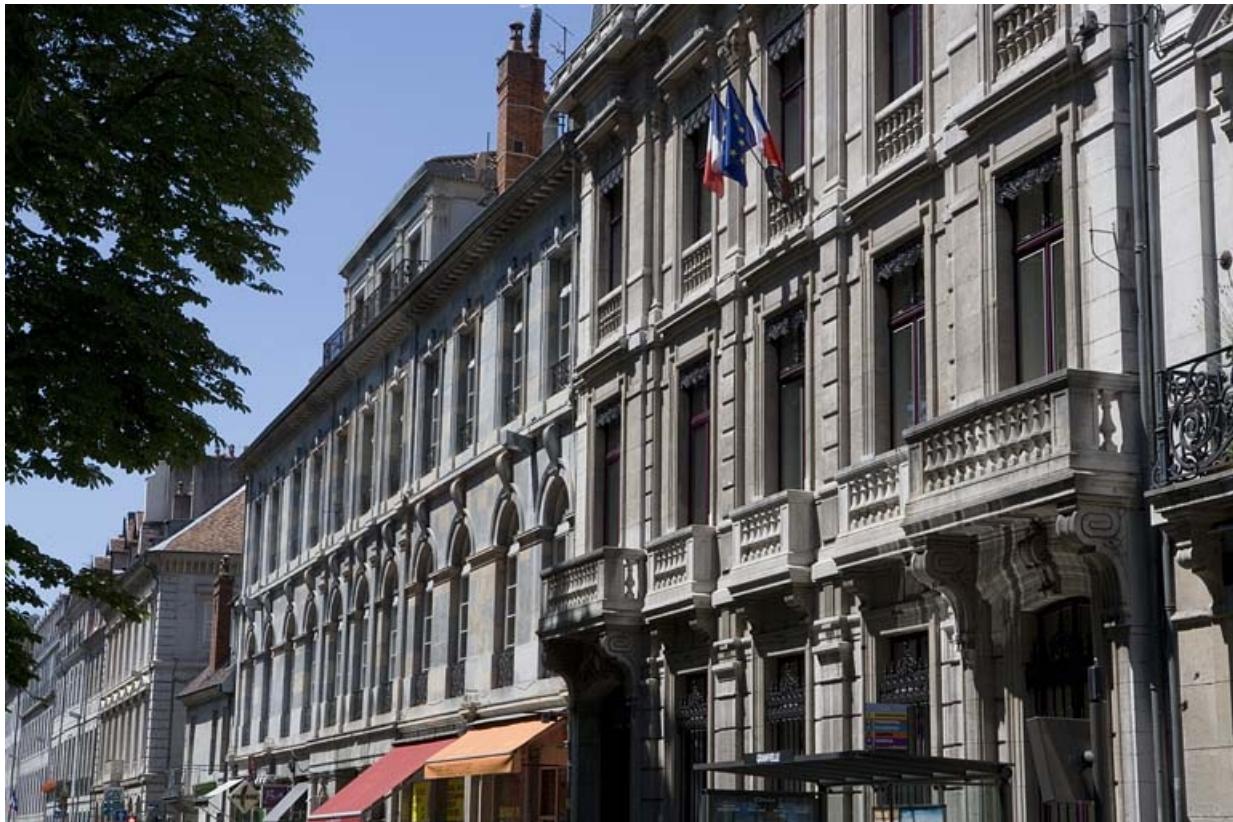
**Détail de la façade sur rue, de trois quarts droit.**

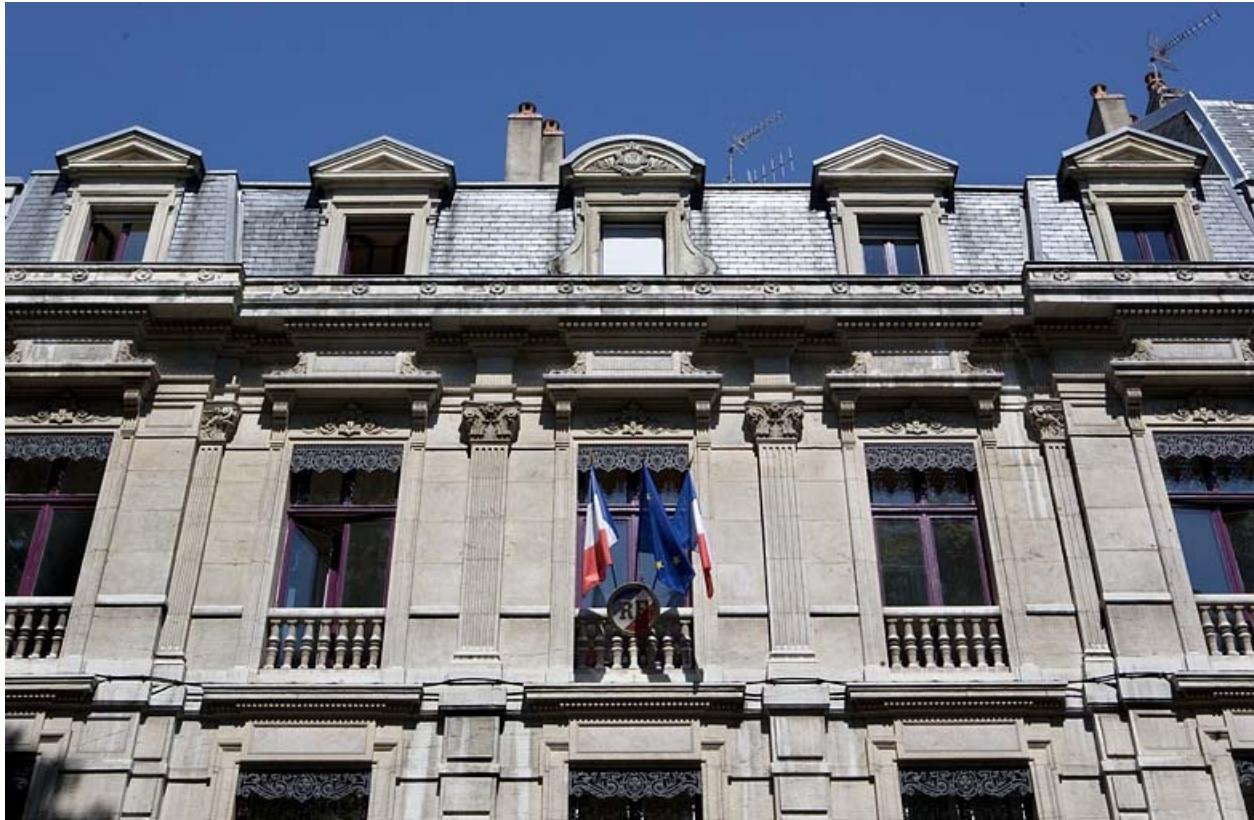
**Détail du deuxième étage et de l'étage de comble : façade sur rue, de face.**

Des pilastres cannelés à chapiteaux corinthiens scandent le deuxième étage de la façade ; le monogramme PB orne une fenêtre du comble.

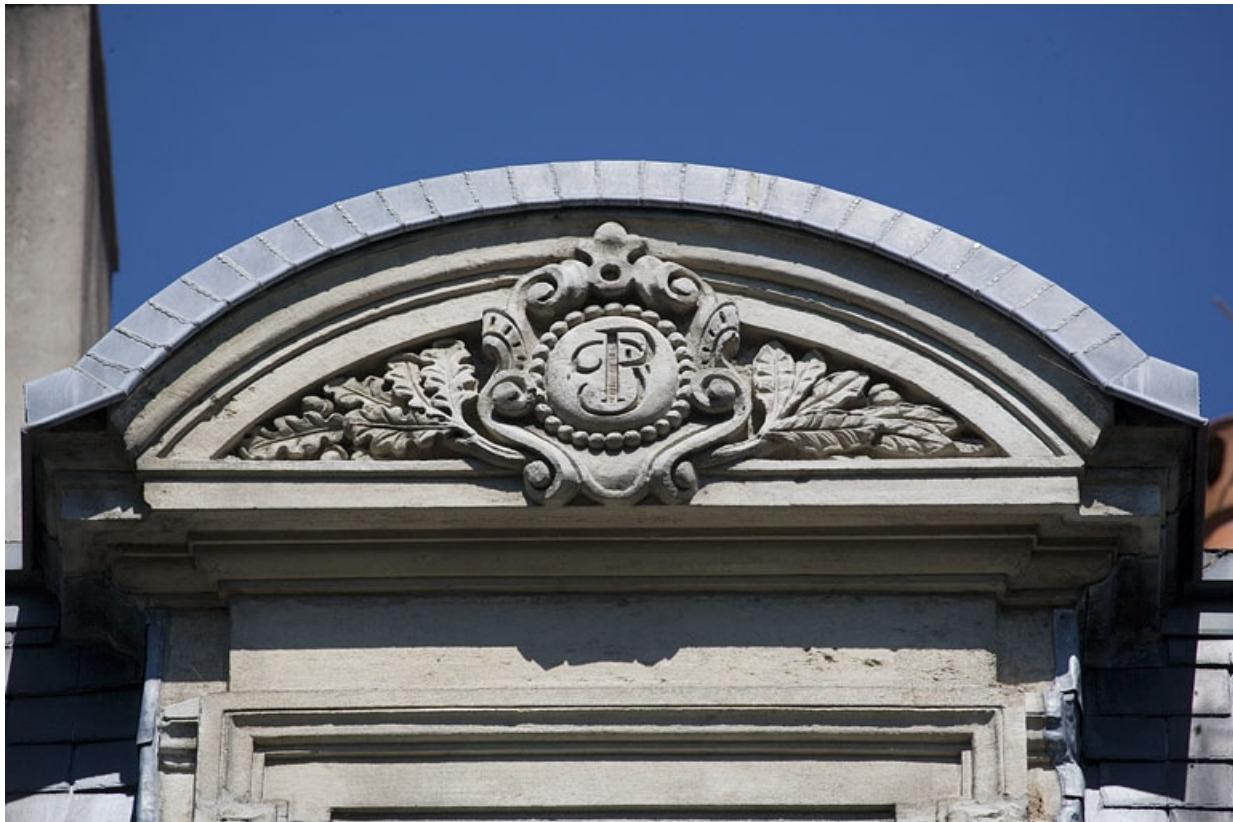
**Détail du monogramme sur l'un des frontons cintrés de l'étage de comble.**

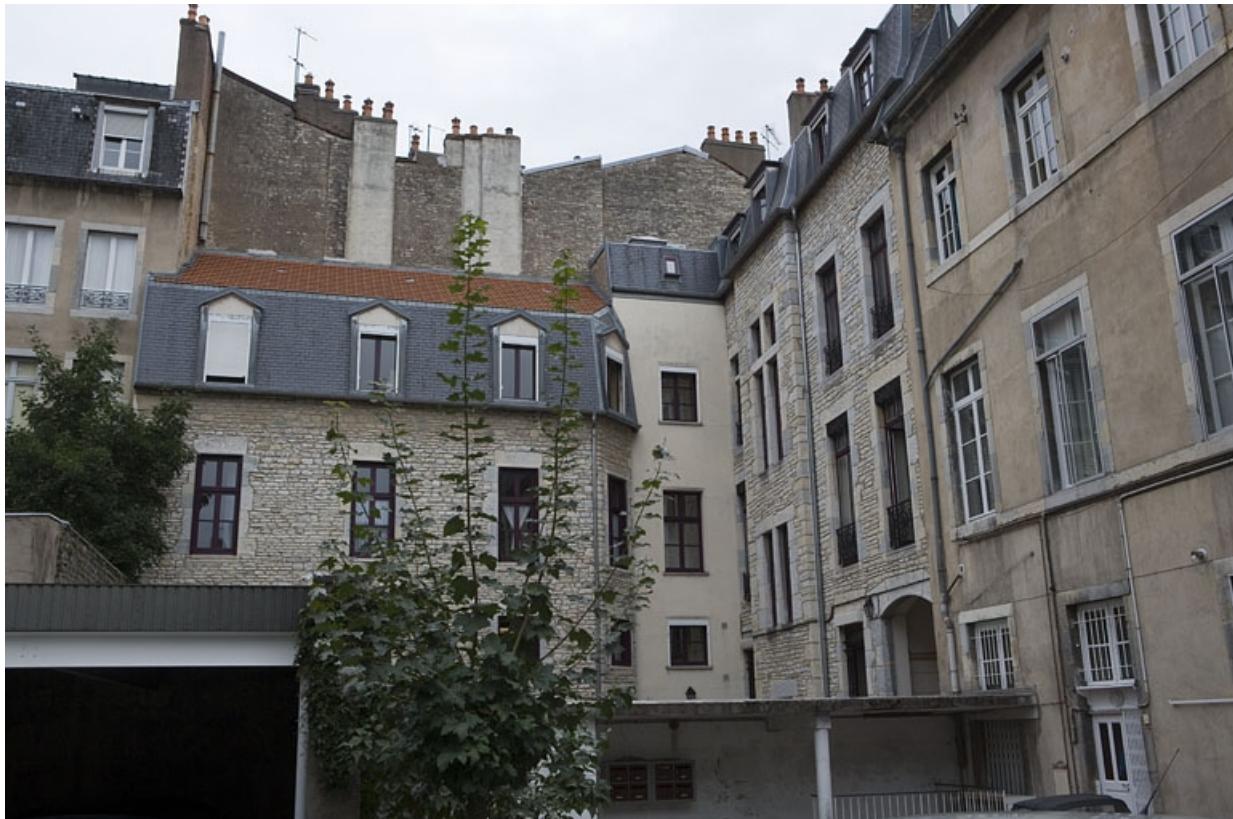
**Vue d'ensemble de la façade postérieure du logis principal, et aile droite sur cour.**

Cet immeuble de standing de la fin du 19e siècle, avec un escalier donnant sur le passage cocher dont la cage est revêtue de marbre, présente aussi la caractéristique de posséder une aile de communs en retour d'équerre sur cour à la manière des hôtels du 18e siècle.

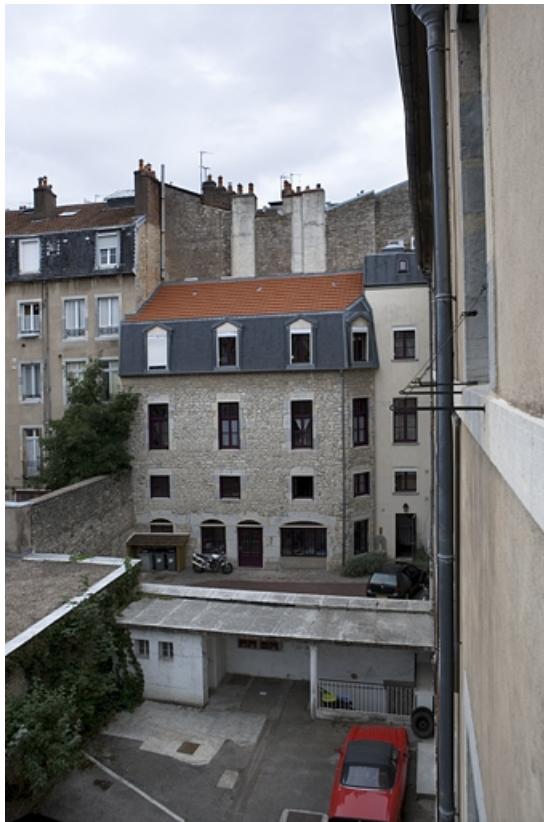
**Vue d'ensemble de l'aile droite sur cour.**
