## IMMEUBLE DES BAINS DE GRANVELLE, BAINS DOUCHES

Bourgogne-Franche-Comté, Doubs  
Besançon  
îlot Terrier de Santans - 10 rue de la Préfecture

Dossier IA25000222 réalisé en 1996 revu en  
2002

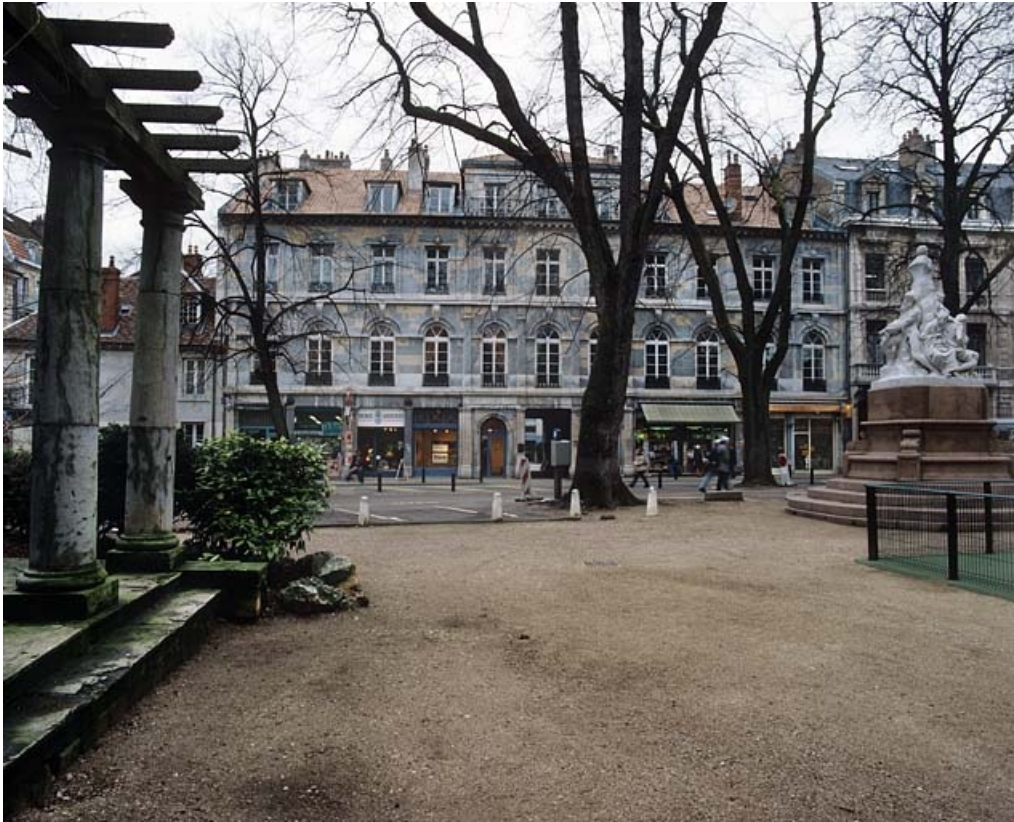
N° de l'illustration : 20022500050XA

**Vue d'ensemble, de face.**

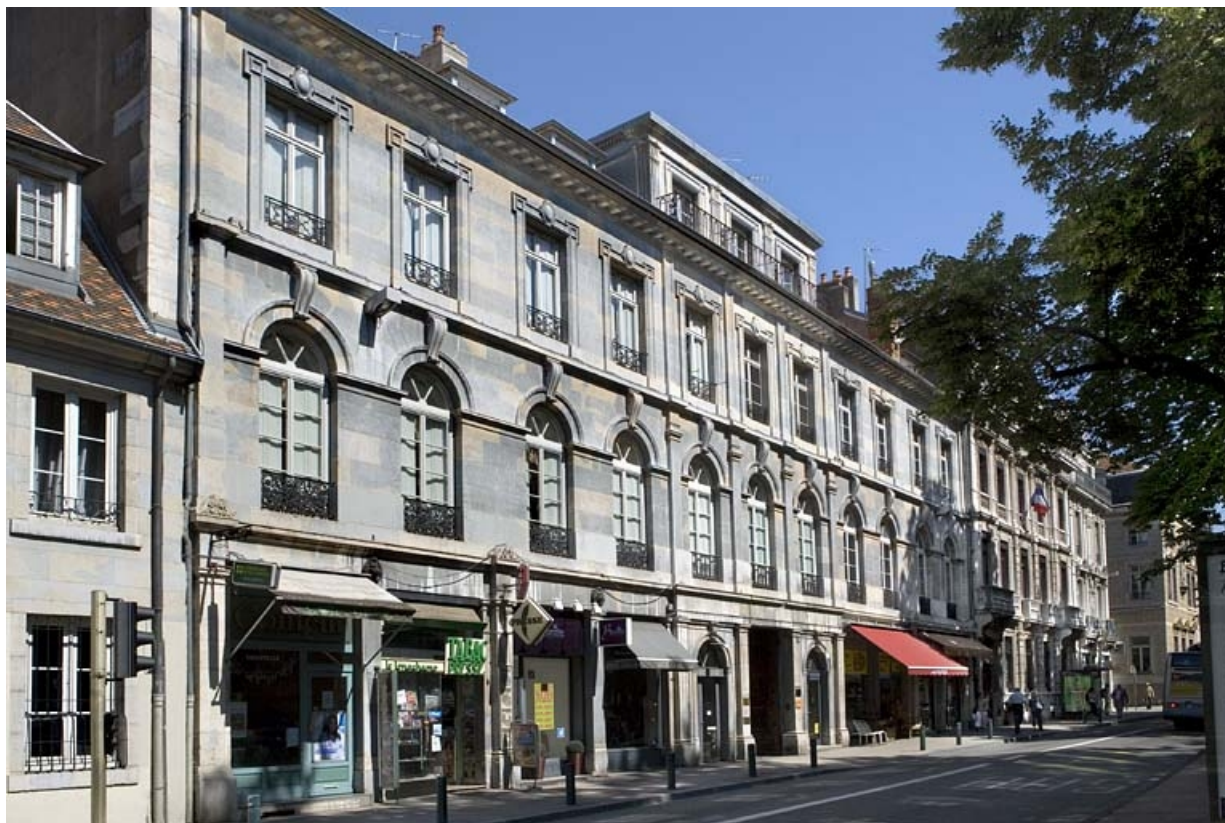
N° de l'illustration : 20082500402NUC2A

**Vue d'ensemble de la façade sur rue, de trois quarts gauche.**

Oeuvre peu connue de l'architecte bisontin Pierre Marnotte, l'immeuble avec deux escaliers de part et d'autre du passage possède une élévation sur rue remarquable occupée sur tout le rez-de-chaussée par des boutiques. Le comble est architecturé dans sa partie centrale.

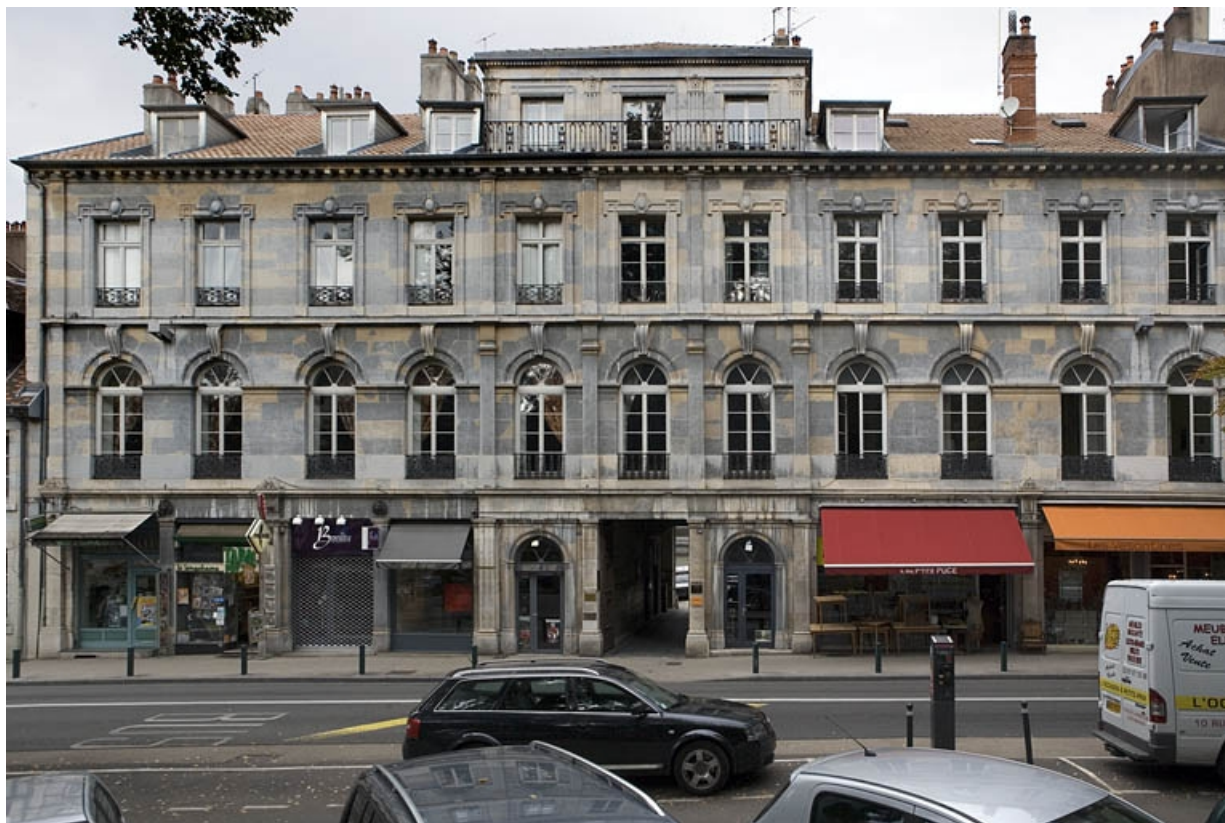
N° de l'illustration : 20082500403NUC2A

**Vue d'ensemble de la façade sur rue, de face.**

L'immeuble sur rue comprend un passage cocher en position centrale de part et d'autre duquel sont situés deux escaliers dans oeuvre en charpente et rampe en fonte. La façade sur rue en pierre de taille comprend dix boutiques en rez-de-chaussée. Au fond de la parcelle, un immeuble de rapport récent occupe l'emplacement des anciens bains douches.

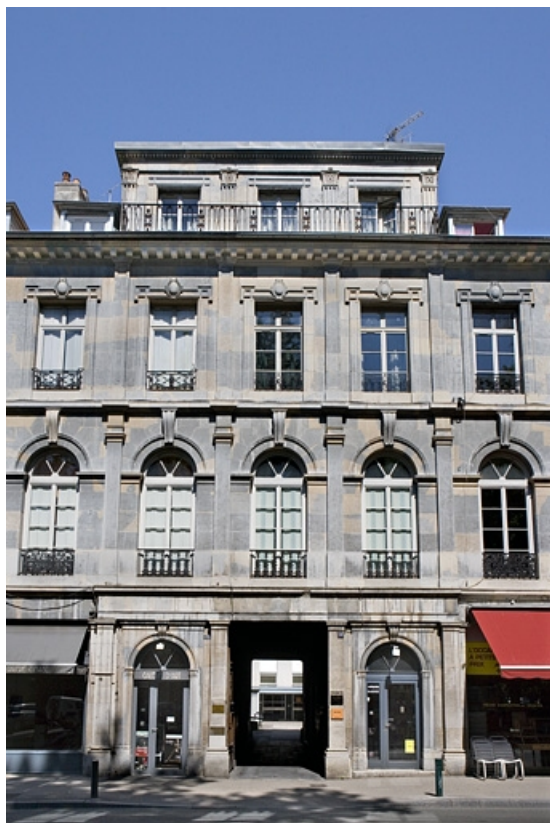
N° de l'illustration : 20082500404NUC2A

**Vue d'ensemble de la partie centrale : façade sur rue.**

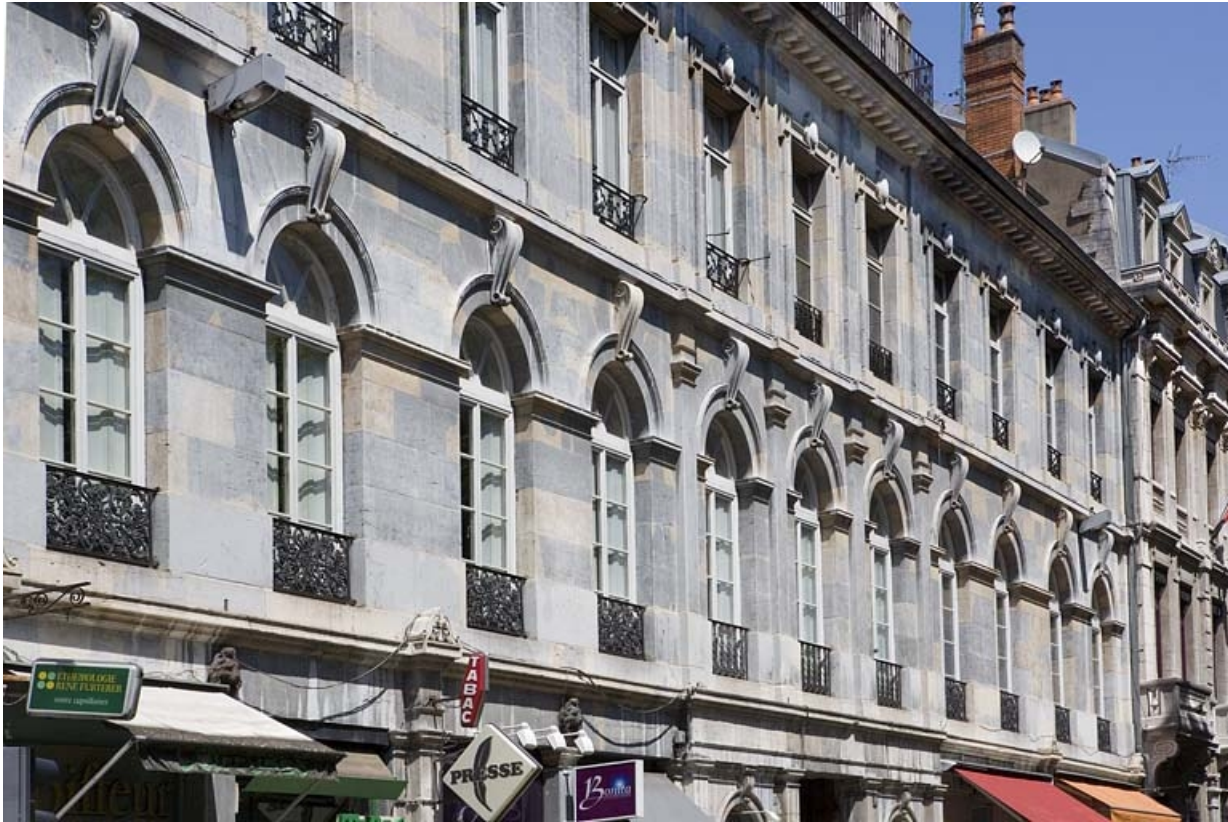
N° de l'illustration : 20082500407NUC2A

**Façade sur rue : Vue d'ensemble du premier étage.**

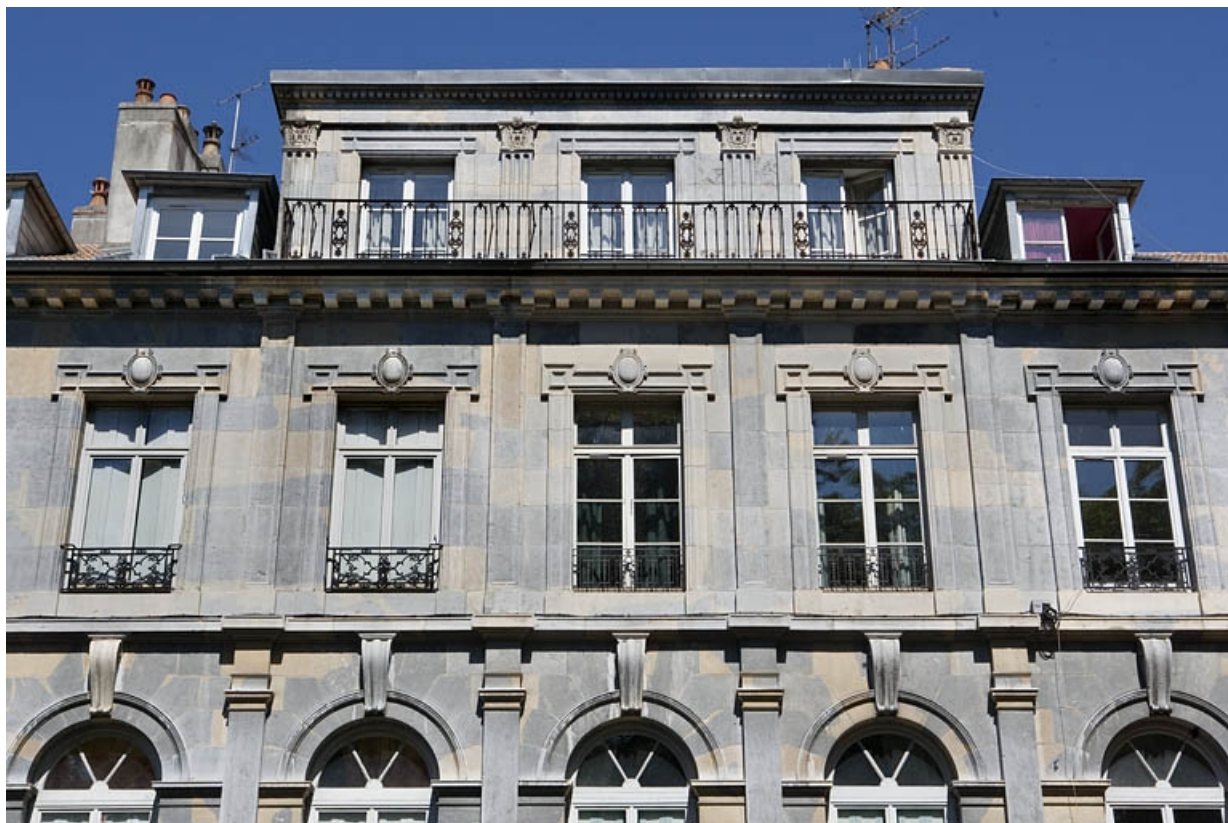
N° de l'illustration : 20082500405NUC2A

**Vue d'ensemble de la partie haute de la façade sur rue.**

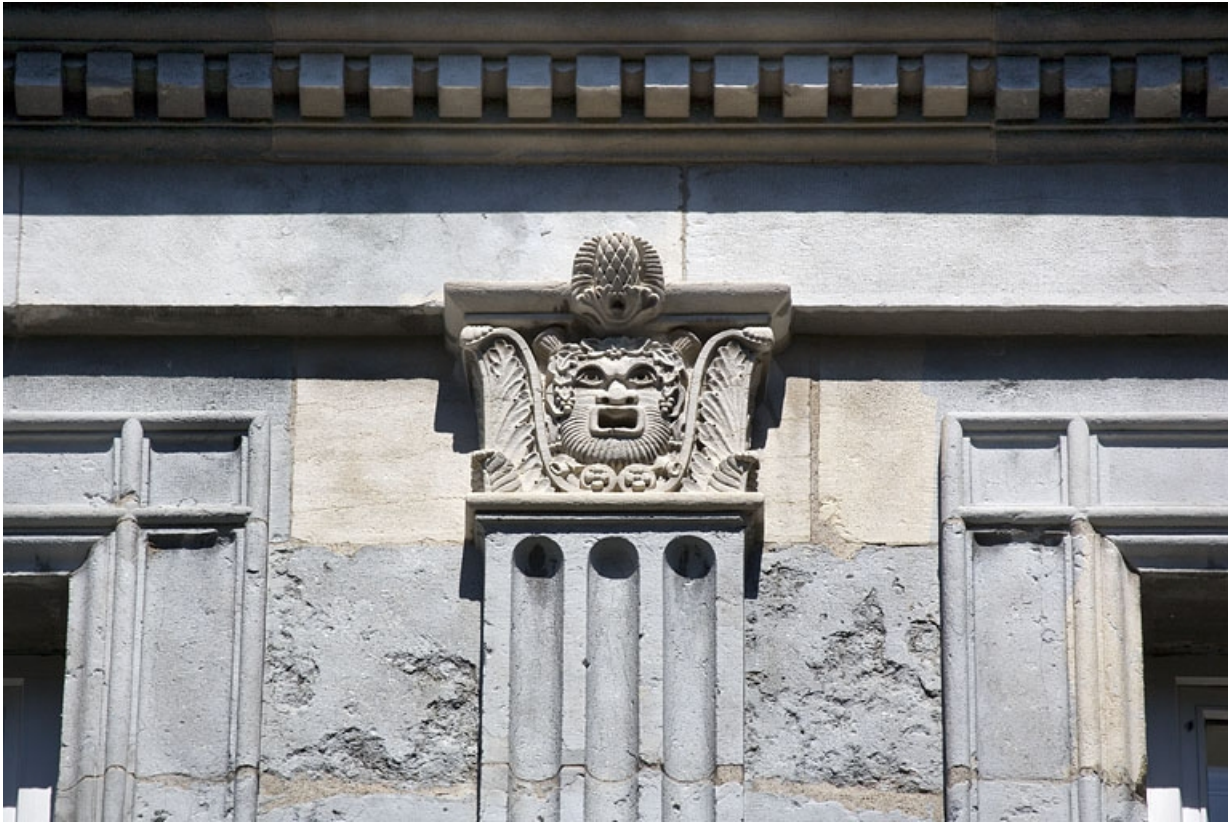
N° de l'illustration : 20082500406NUC2A

**Façade sur rue : détail du chapiteau d'un pilastre du deuxième étage.**  
25, Besançon, 10 rue de la Préfecture, lieudit : îlot Terrier de Santans

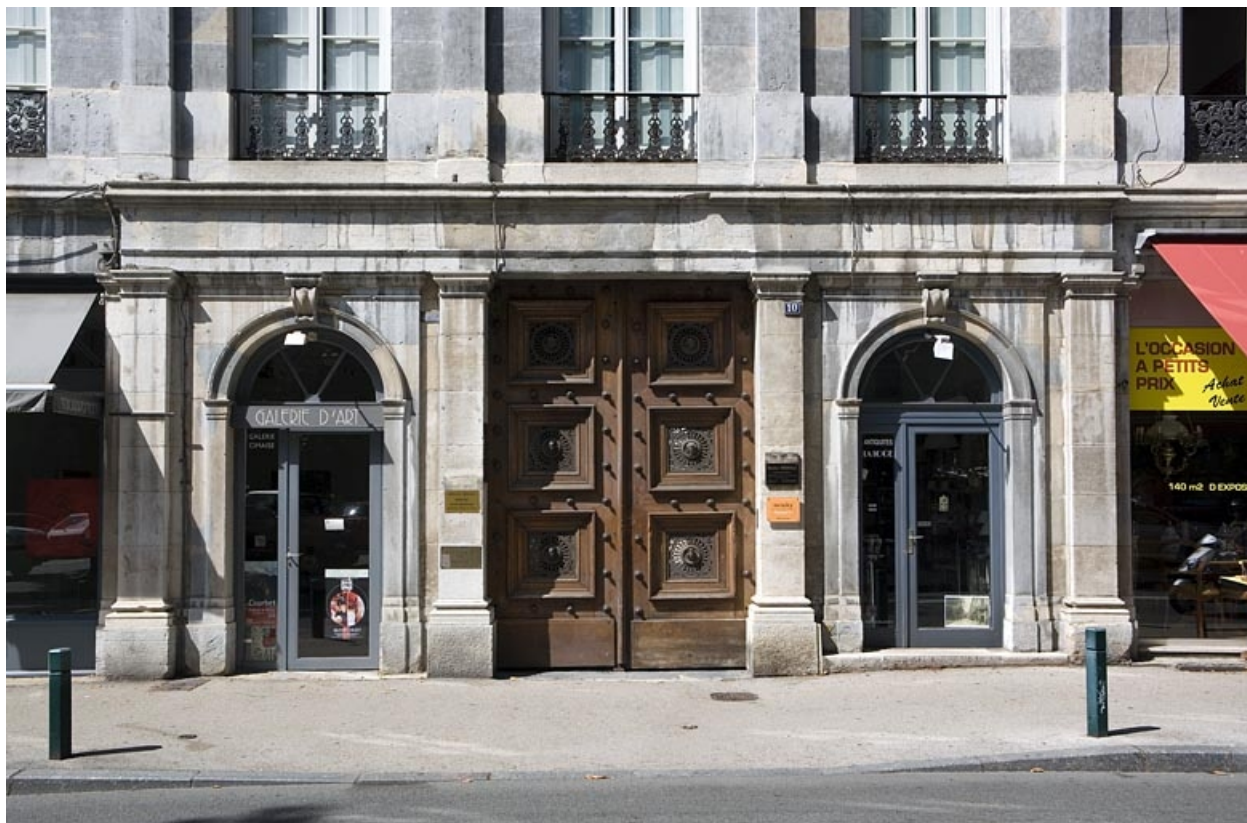
N° de l'illustration : 20082500408NUC2A

**Façade sur rue : détail du portail d'entrée.**

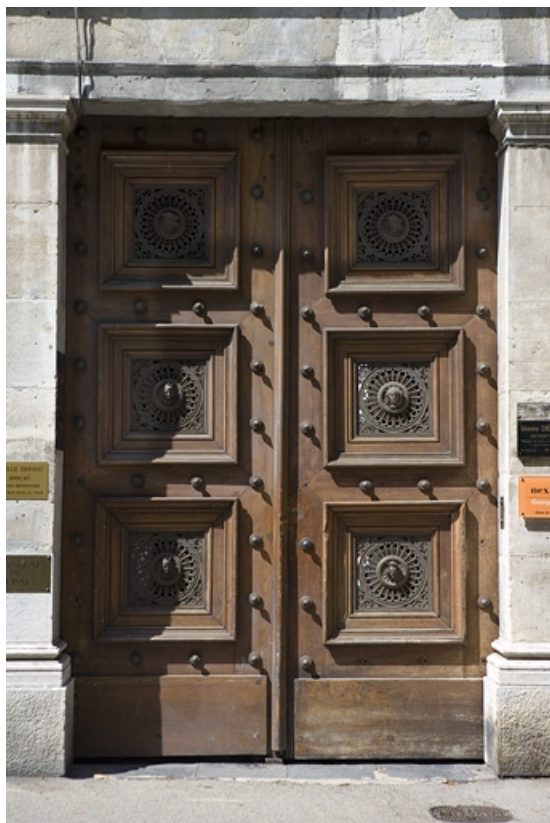
N° de l'illustration : 20082500409NUC2A

**Façade sur rue : détail des vantaux en menuiserie du portail d'entrée.**  
25, Besançon, 10 rue de la Préfecture, lieudit : îlot Terrier de Santans

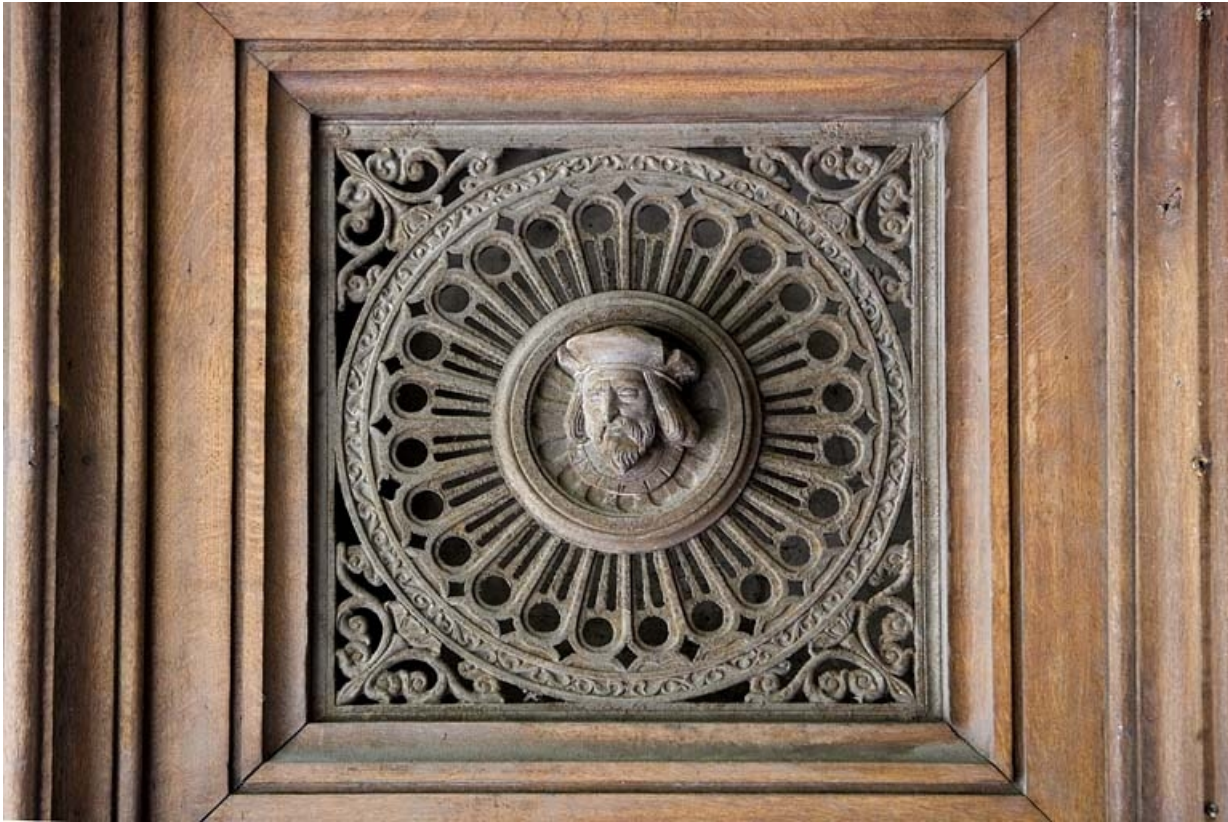
N° de l'illustration : 20082500410NUC2A

**Détail du décor en fonte d'un des vantaux du portail d'entrée : tête d'homme.**

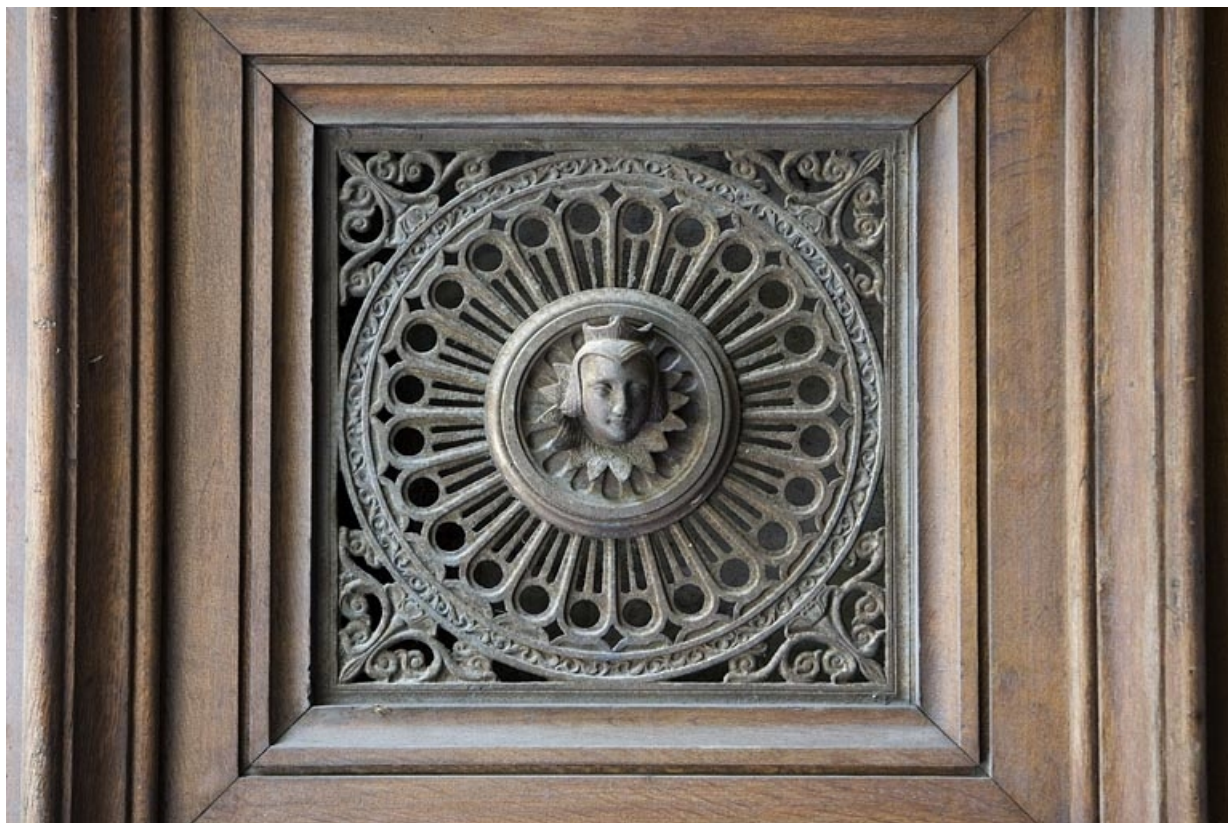
N° de l'illustration : 20082500411NUC2A

**Détail du décor en fonte d'un des vantaux du portail d'entrée : tête de femme.**

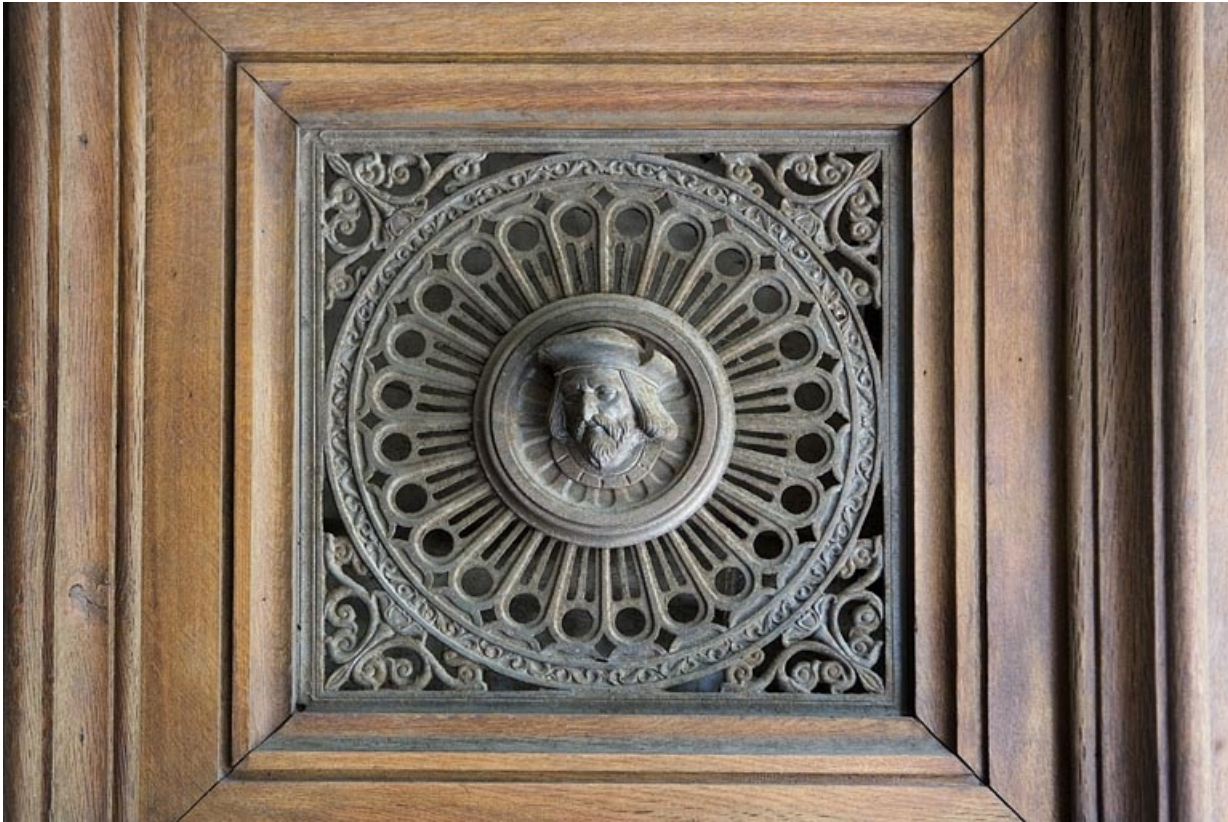
N° de l'illustration : 20082500412NUC2A

**Détail du décor en fonte d'un des vantaux du portail d'entrée : tête d'homme.**

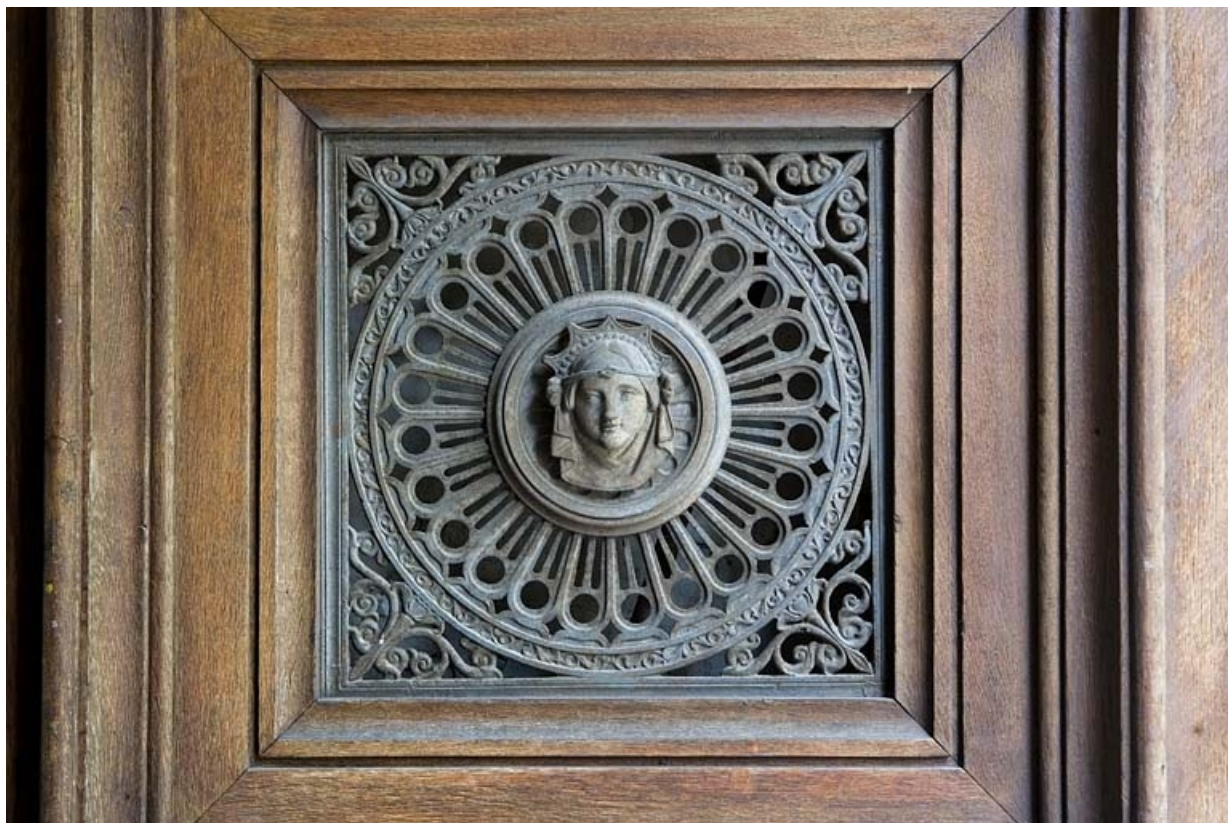
N° de l'illustration : 20082500413NUC2A

**Détail du décor en fonte d'un des vantaux du portail d'entrée : tête de femme.**

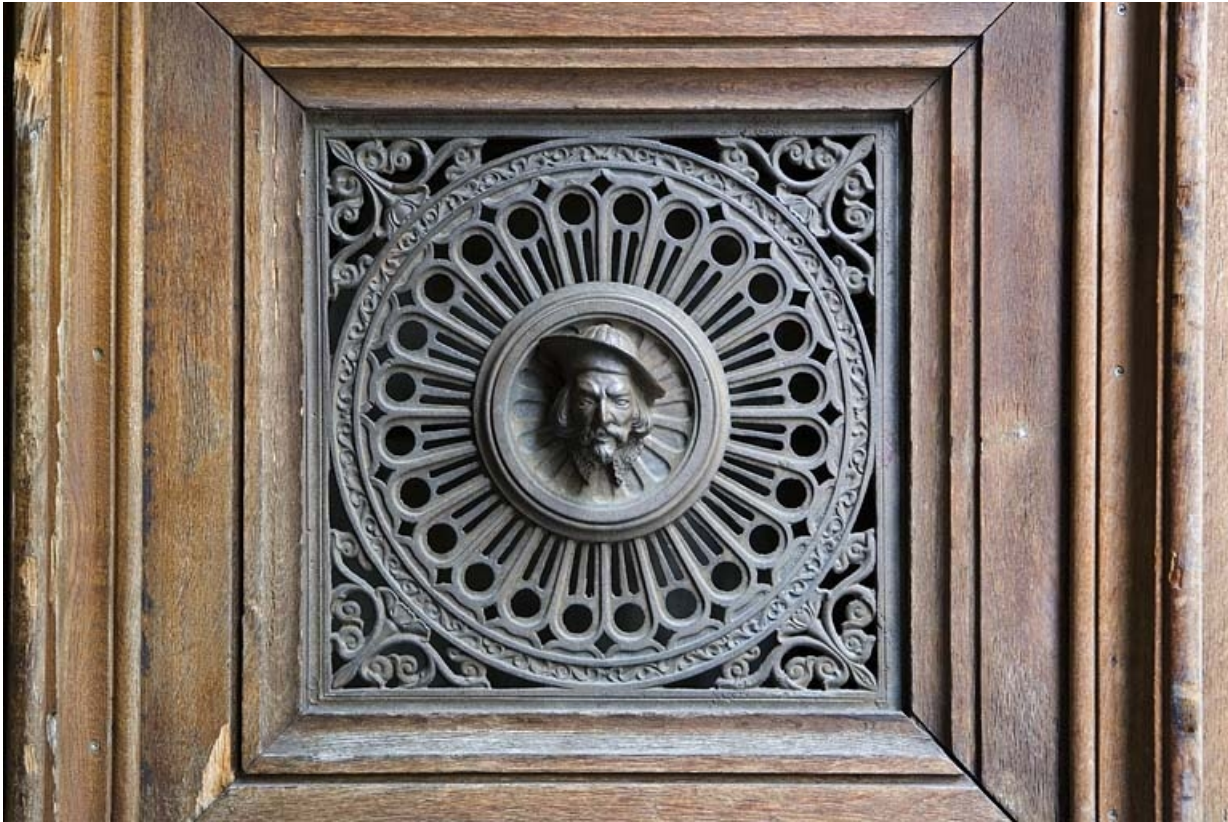
N° de l'illustration : 20082500414NUC2A

**Détail du décor en fonte d'un des vantaux du portail d'entrée : tête d'homme.**

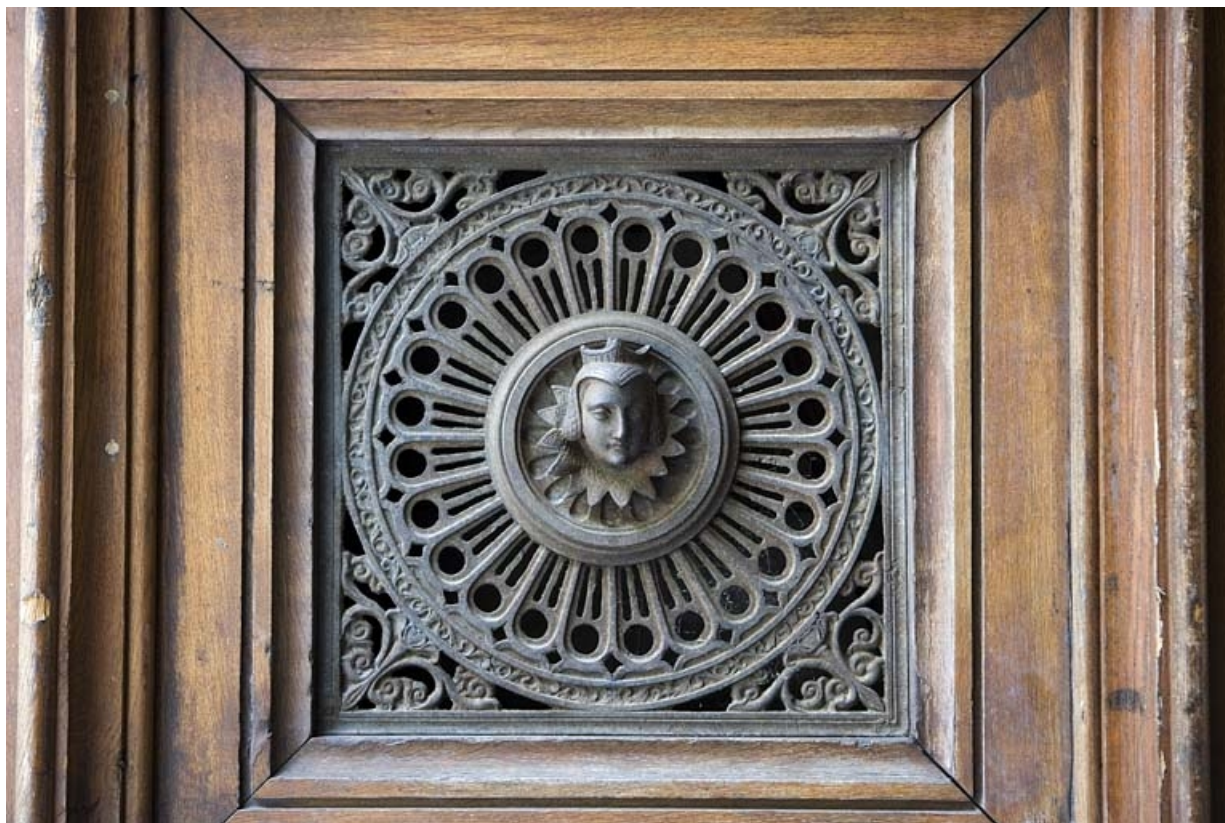
N° de l'illustration : 20082500415NUC2A

**Détail du décor en fonte d'un des vantaux du portail d'entrée : tête de femme.**

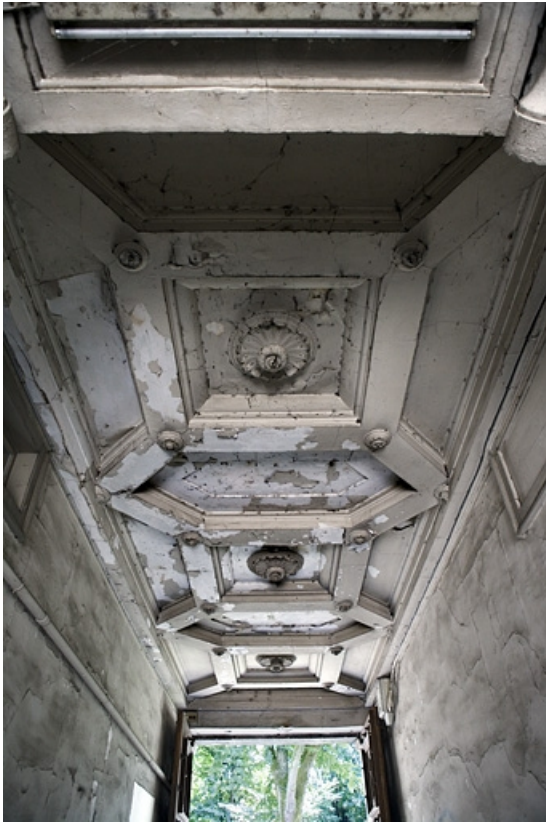
N° de l'illustration : 20082500416NUC2A

**Détail du plafond du passage cocher depuis l'entrée.**

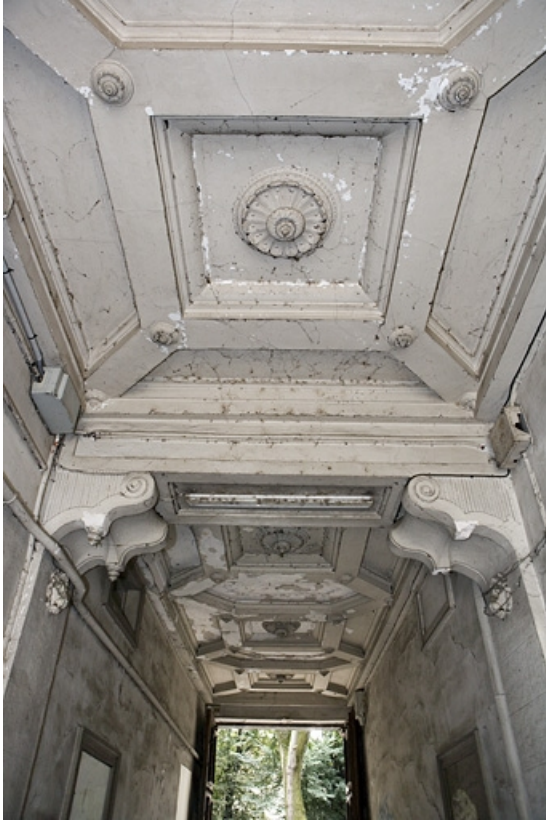
N° de l'illustration : 20082500417NUC2A

**Détail du plafond du passage cocher : vue rapprochée.**

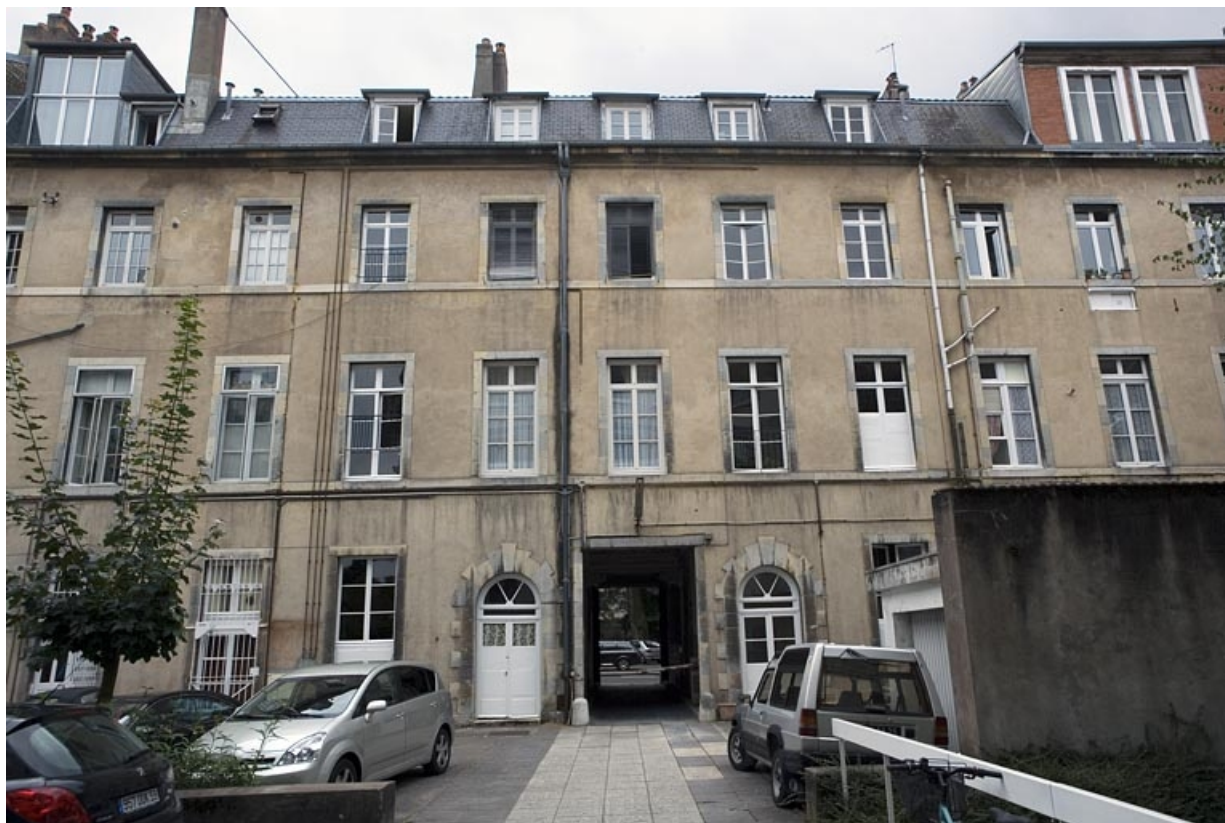
N° de l'illustration : 20082500419NUC2A

**Vue d'ensemble de la façade postérieure du logis principal.**

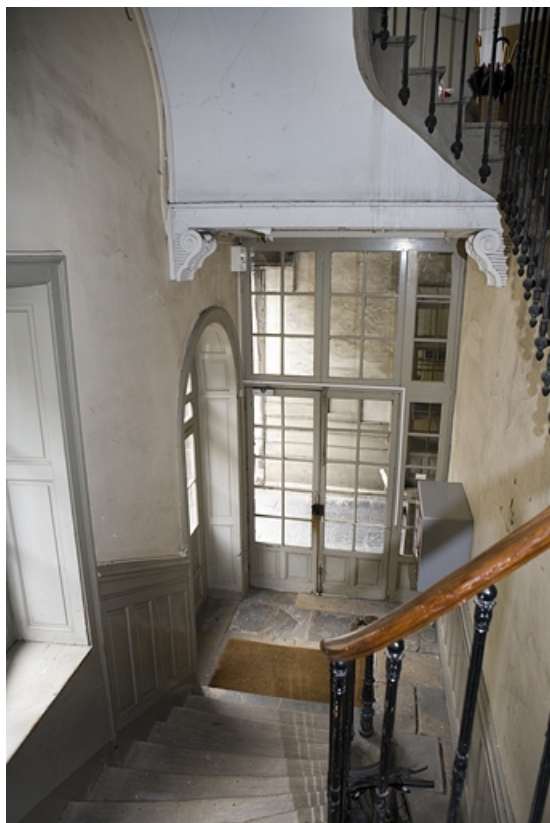
N° de l'illustration : 20082500418NUC2A

**Vue de l'escalier droit.**

**Escaliers :** escalier dans-oeuvre, escalier tournant à retours avec jour, en charpente

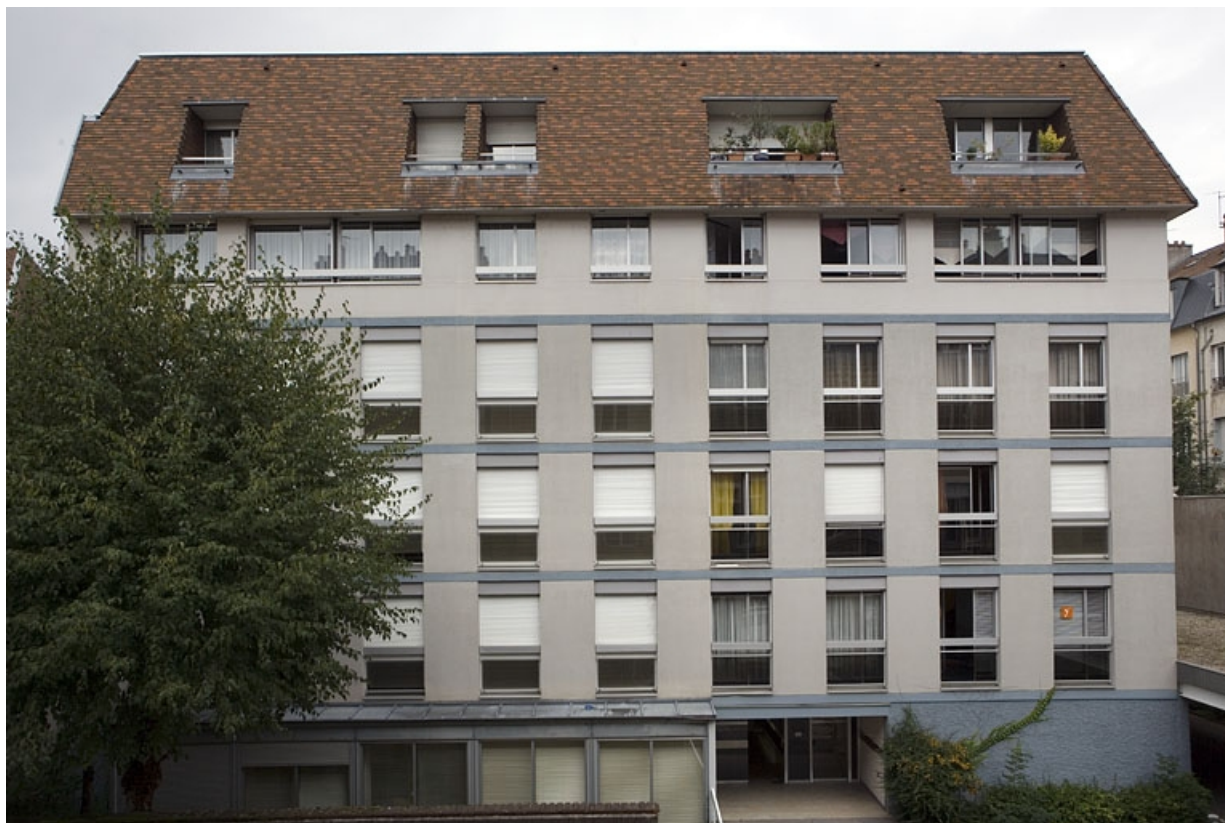
N° de l'illustration : 20082500420NUC2A

**Vue d'ensemble de l'immeuble situé dans la cour.**
