HÔTEL COURLET DE BOULOT

Bourgogne-Franche-Comté, Doubs
Besançon
îlot Terrier de Santans - 17 rue Mégevand

Dossier IA25000225 réalisé en 1996 revu en 2001

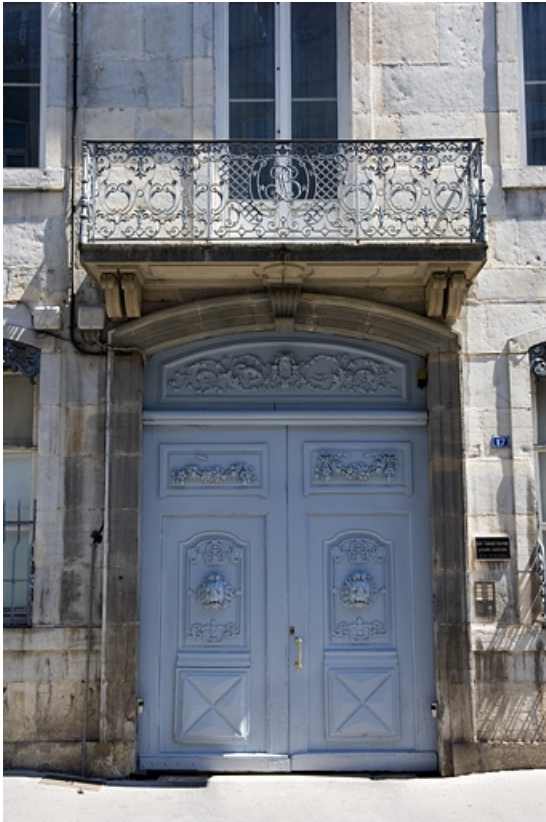
Logis principal : détail du portail d'entrée.

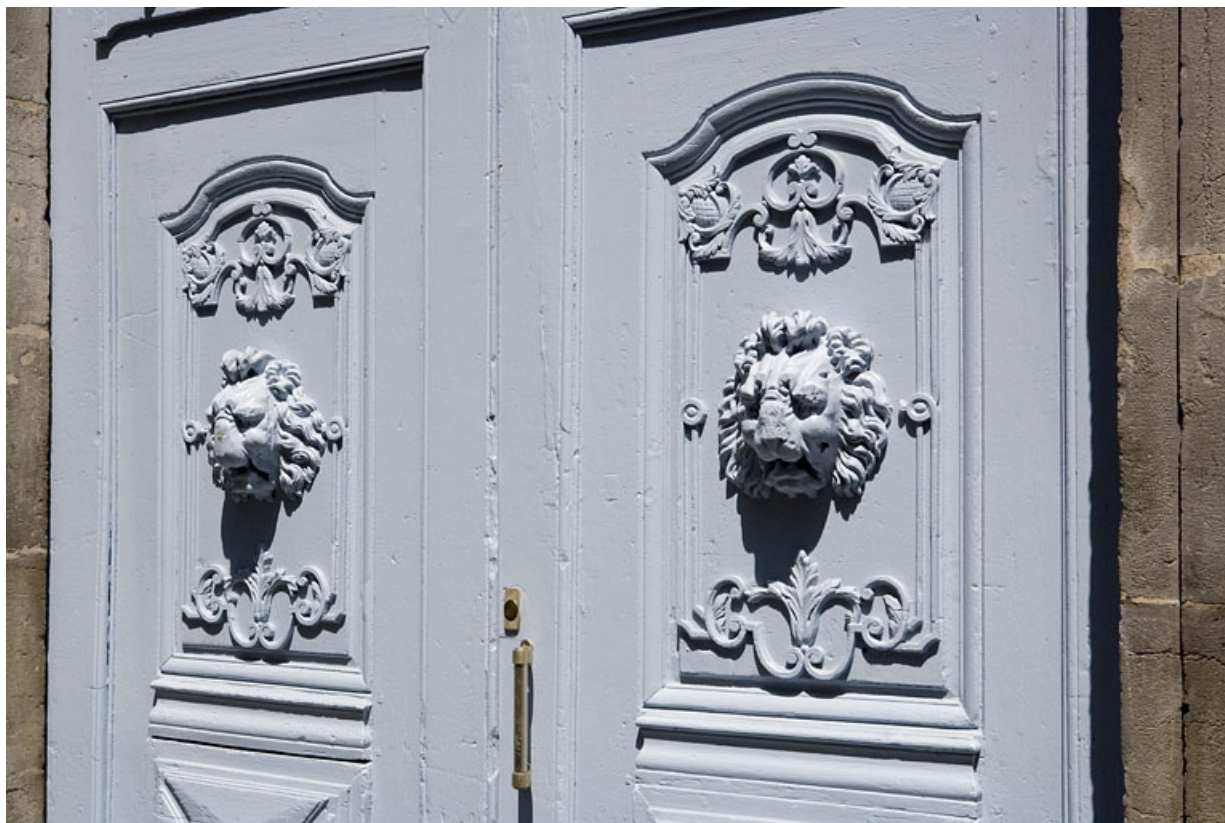
Logis principal : détail des deux vantaux du portail d'entrée décorés d'une tête de lion.
25, Besançon, 17 rue Mégevand, lieudit : îlot Terrier de Santans

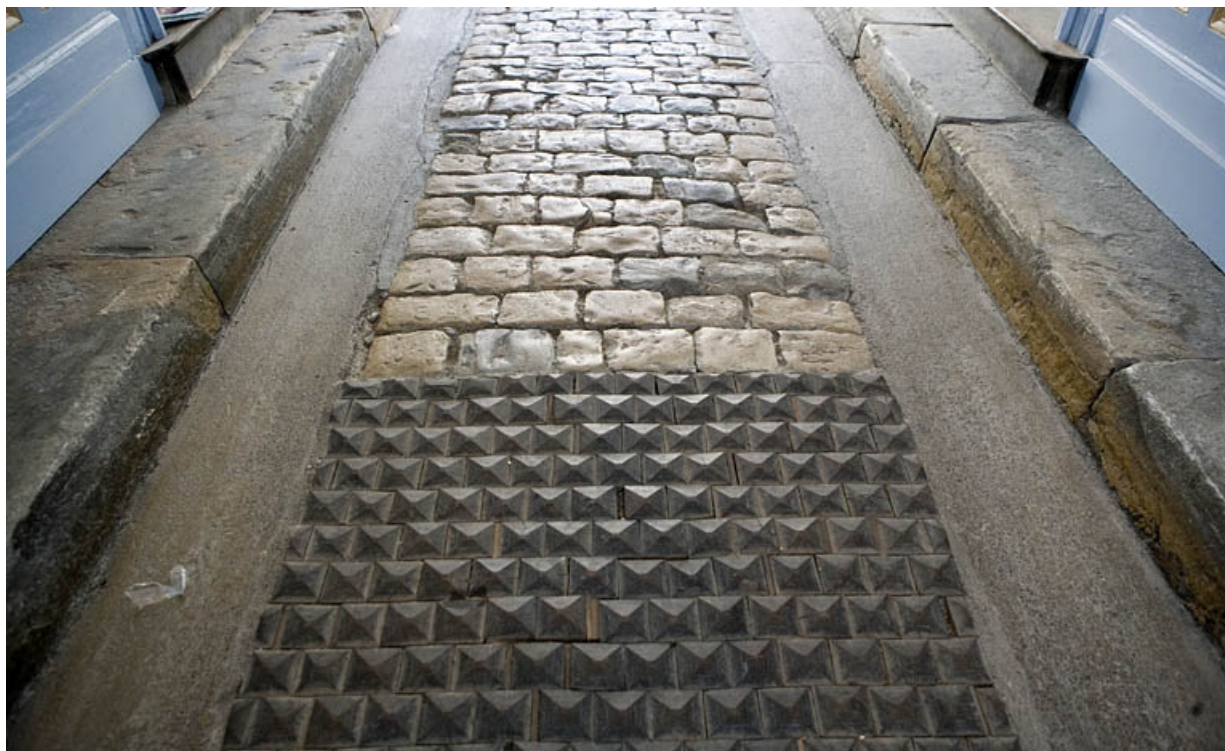
Logis principal : détail des pavés en bois et en pierre du passage cocher.

Bien que remanié au 19e siècle, cet hôtel sur rue possède deux éléments remarquables à l'échelle de la ville : le passage d'entrée en partie constitué de petits pavés de bois et l'élévation de la façade antérieure du logis secondaire d'époque Napoléon III.

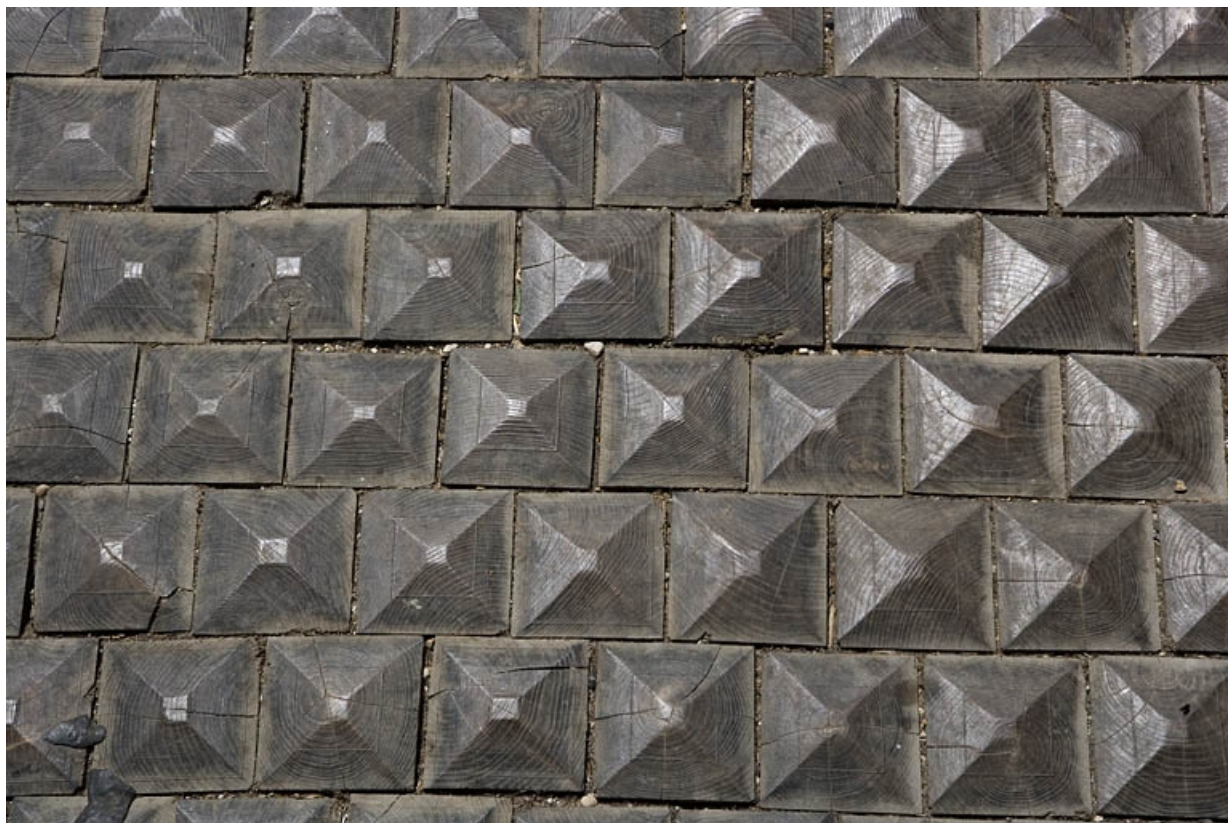
Logis principal : détail des pavés en bois du passage cocher.

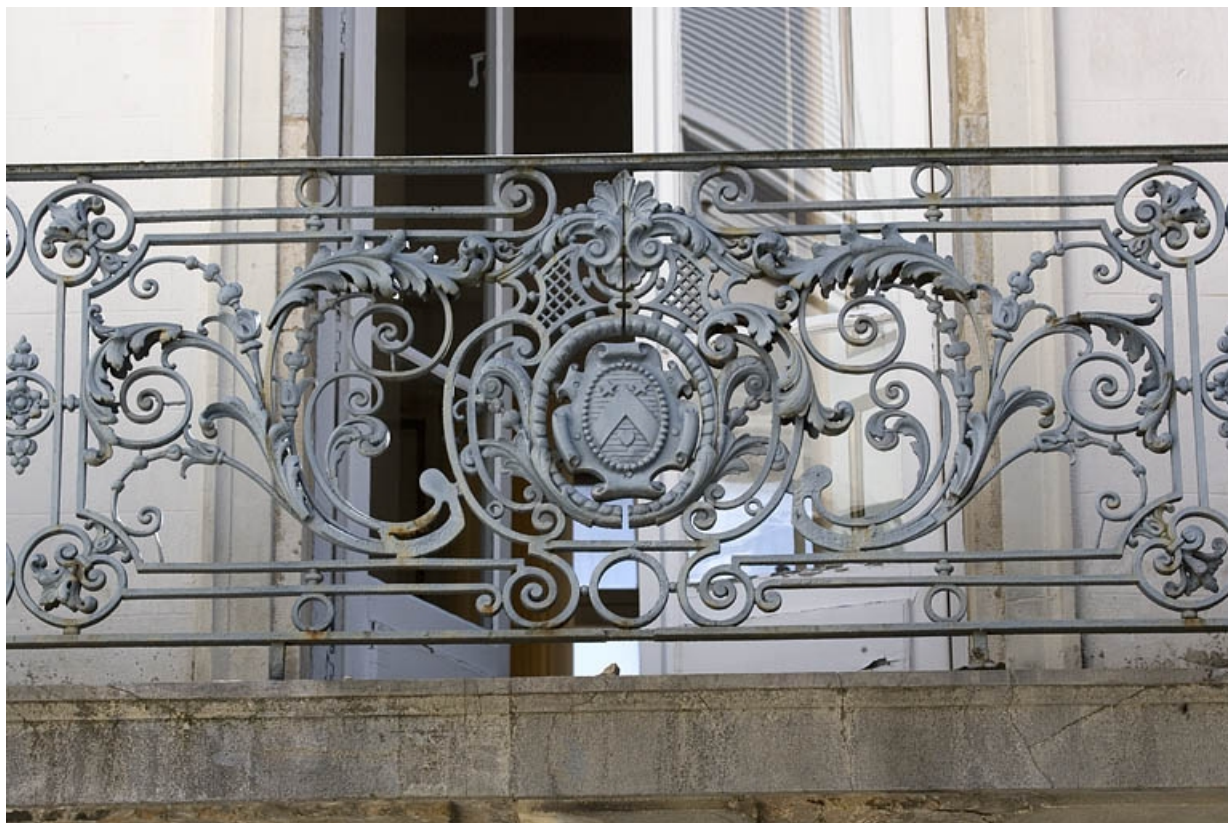
Détail des armoiries des Courlet de Boulot sur le balcon du logis en fond de cour.

Tous les décors sont situés sur la travée centrale du logis secondaire : les armoiries des Courlet de Boulot ornent le balcon en

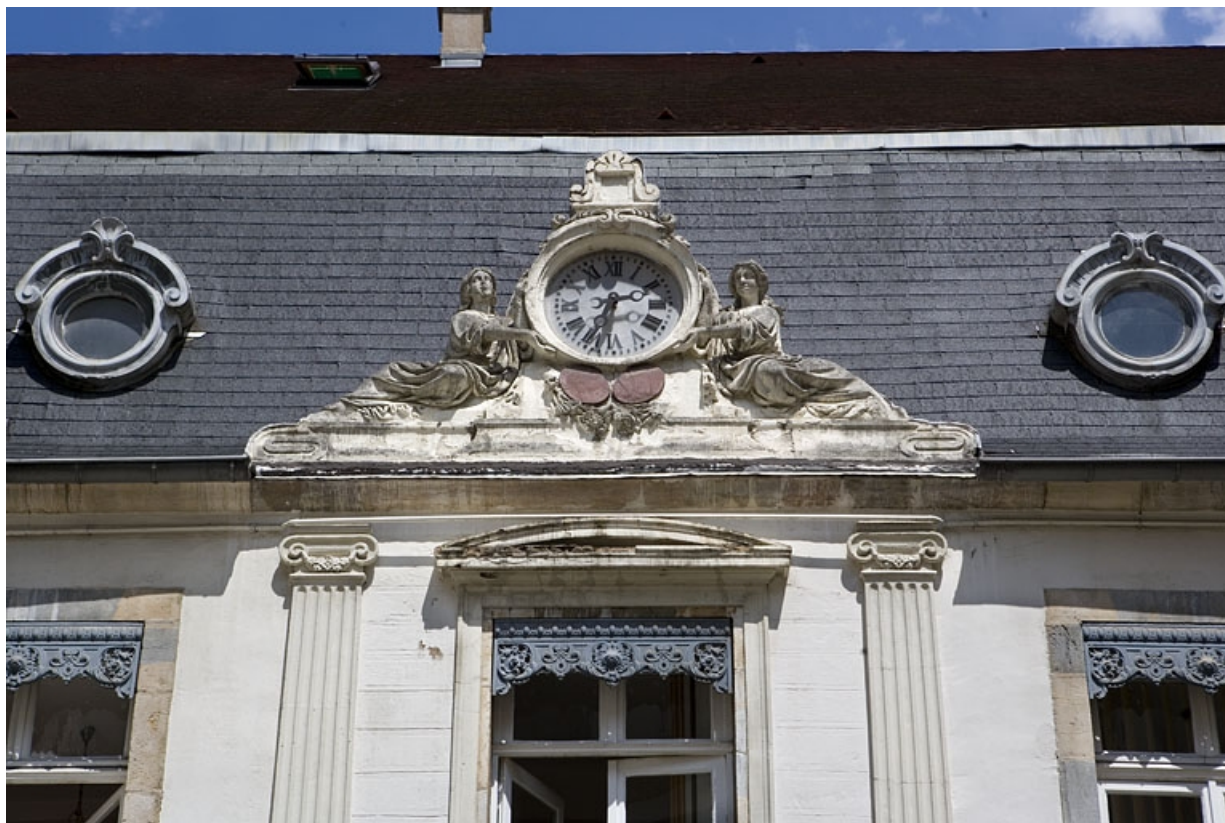
Détail de l'horloge couronnant la partie centrale du logis au fond de la première cour.

fonte qui est soutenu par deux atlantes ; la porte-fenêtre est encadrée par deux pilastres cannelés à chapiteaux ioniques et surmontée de deux statues de femmes allongées encadrant une horloge.

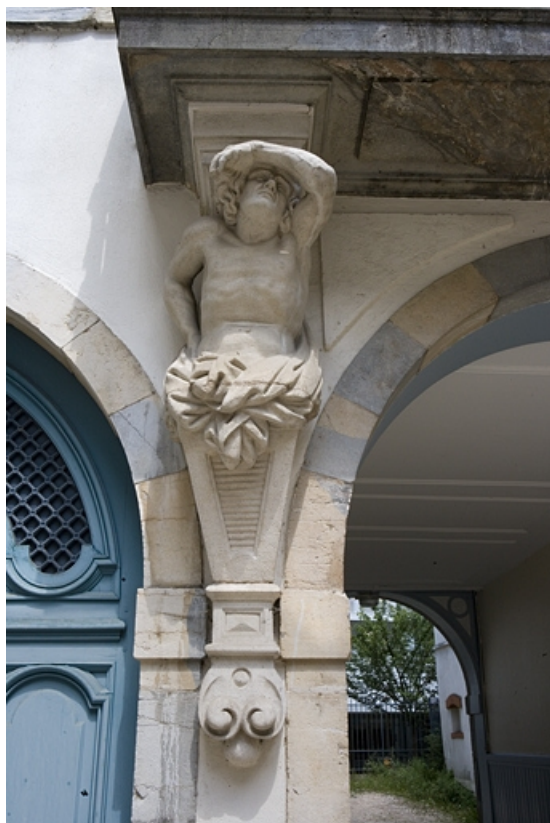
Détail de l'atlante gauche supportant le balcon du logis en fond de cour.

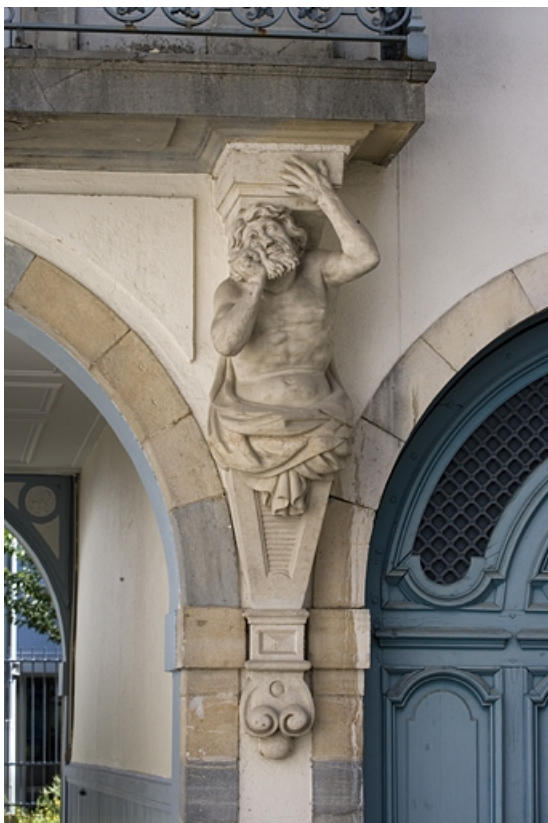
Détail de l'atlante droit supportant le balcon du logis en fond de cour, de face.
25, Besançon, 17 rue Mégevand, lieudit : îlot Terrier de Santans

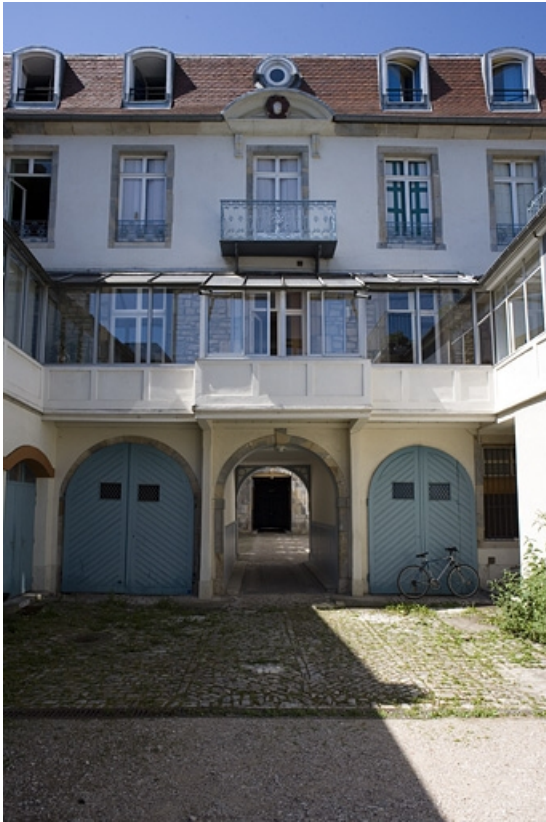
Vue de la partie centrale de la façade postérieure du logis secondaire, de face.
25, Besançon, 17 rue Mégevand, lieudit : îlot Terrier de Santans
