HÔTEL COURLET DE BOULOT

Bourgogne-Franche-Comté, Doubs
Besançon
îlot Terrier de Santans - 17 rue Mégevand

Dossier IA25000225 réalisé en 1996 revu en
2001

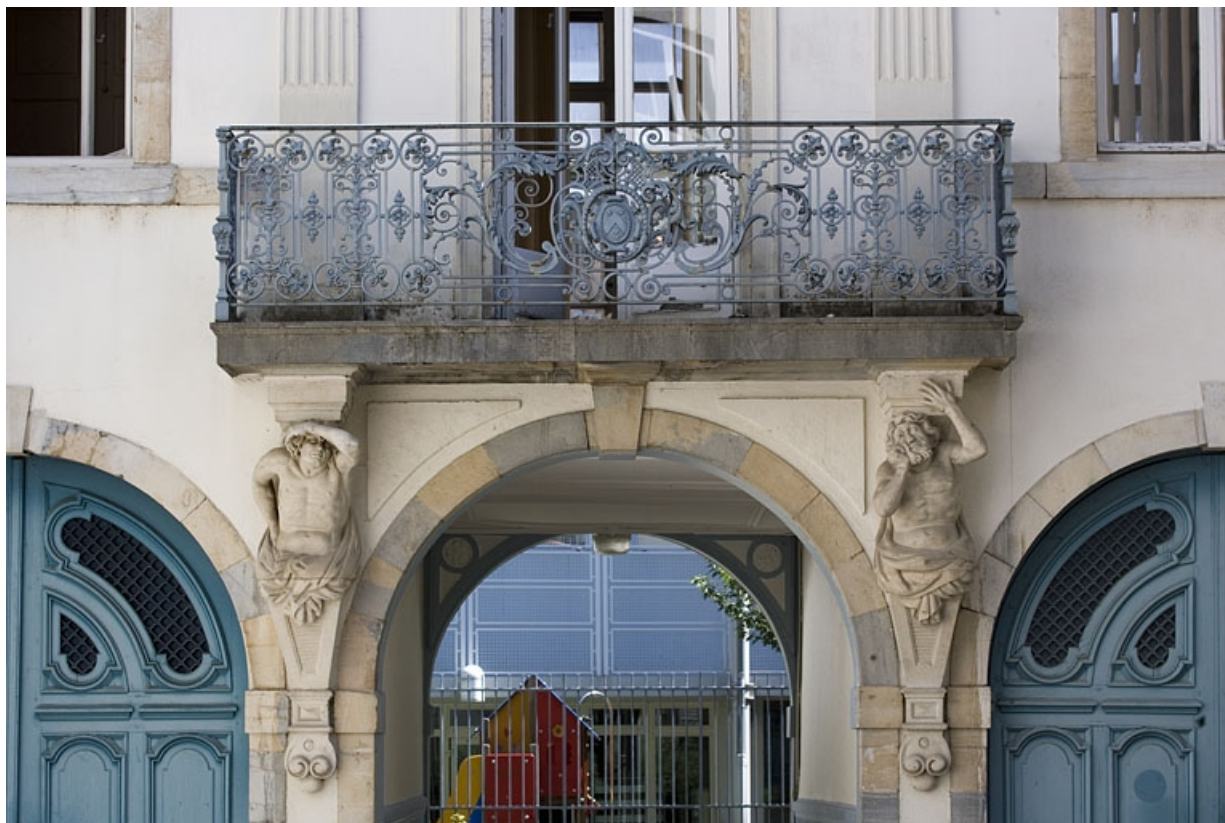
N° de l'illustration : 20082500455NUC2A

Détail du balcon : logis en fond de cour.

Tous les décors sont situés sur la travée centrale du logis secondaire : les armoiries des Courlet de Boulot ornent le balcon en

fonte qui est soutenu par deux atlantes ; la porte-fenêtre est encadrée par deux pilastres cannelés à chapiteaux ioniques et surmontée de deux statues de femmes allongées encadrant une horloge.

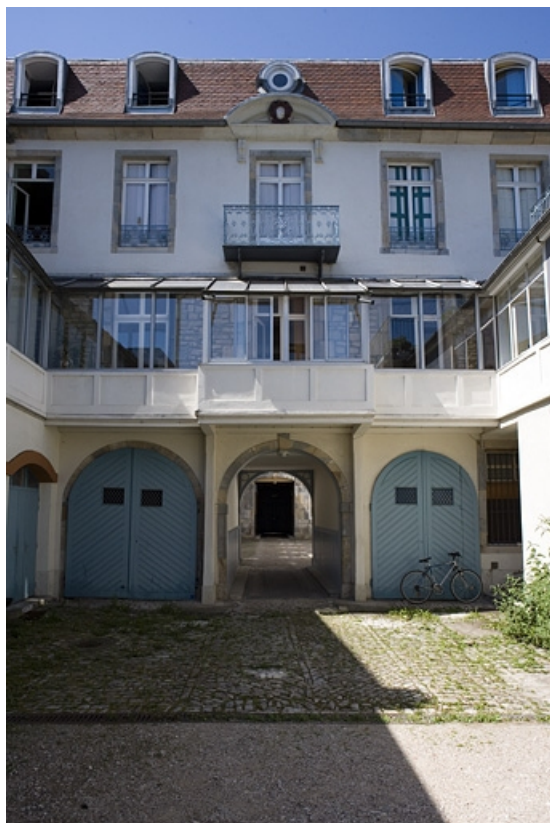
N° de l'illustration : 20082500458NUC2A

Vue de la partie centrale de la façade postérieure du logis secondaire, de face.
25, Besançon, 17 rue Mégevand, lieudit : îlot Terrier de Santans

Bien que remanié au 19e siècle, cet hôtel sur rue possède deux éléments remarquables à l'échelle de la ville : le passage d'entrée en partie constitué de petits pavés de bois et l'élévation de la façade antérieure du logis secondaire d'époque Napoléon III.
