HÔTEL COURLET DE BOULOT

Bourgogne-Franche-Comté, Doubs
Besançon
îlot Terrier de Santans - 17 rue Mégevand

Dossier IA25000225 réalisé en 1996 revu en
2001

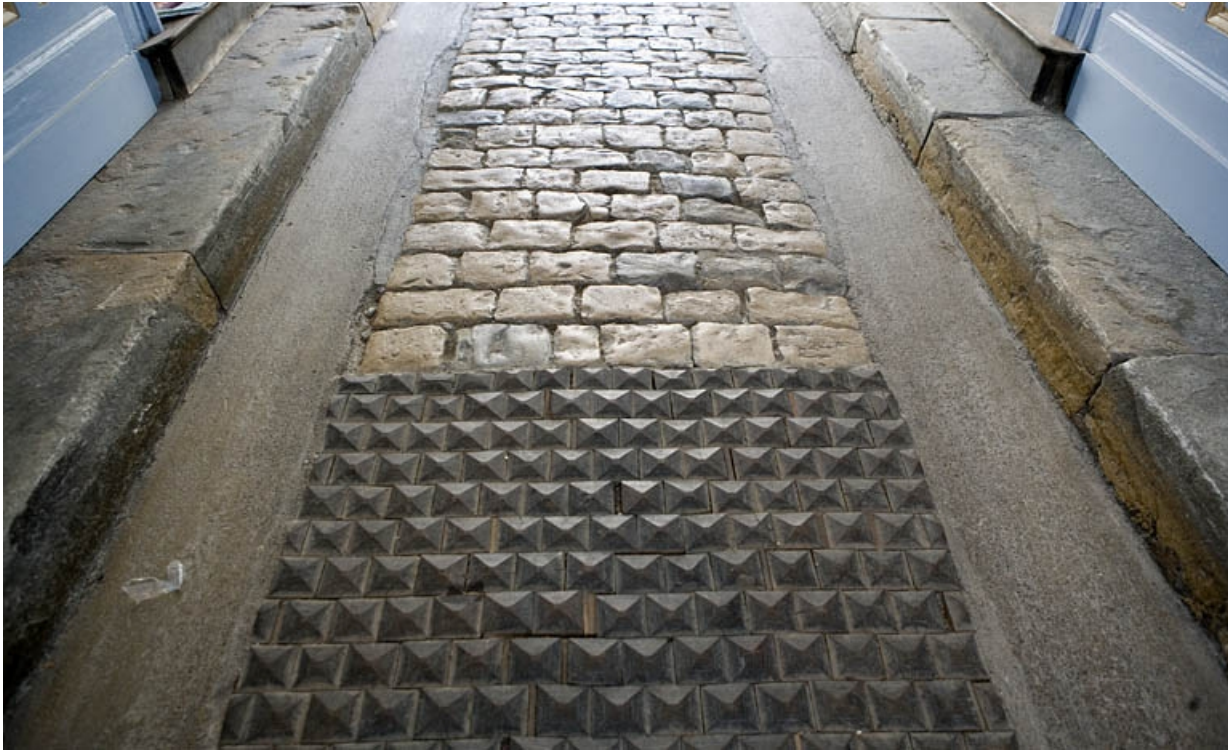
Logis principal : détail des pavés en bois et en pierre du passage cocher.
25, Besançon, 17 rue Mégevand, lieudit : îlot Terrier de Santans

Bien que remanié au 19e siècle, cet hôtel sur rue possède deux éléments remarquables à l'échelle de la ville : le passage d'entrée en partie constitué de petits pavés de bois et l'élévation de la façade antérieure du logis secondaire d'époque Napoléon III.

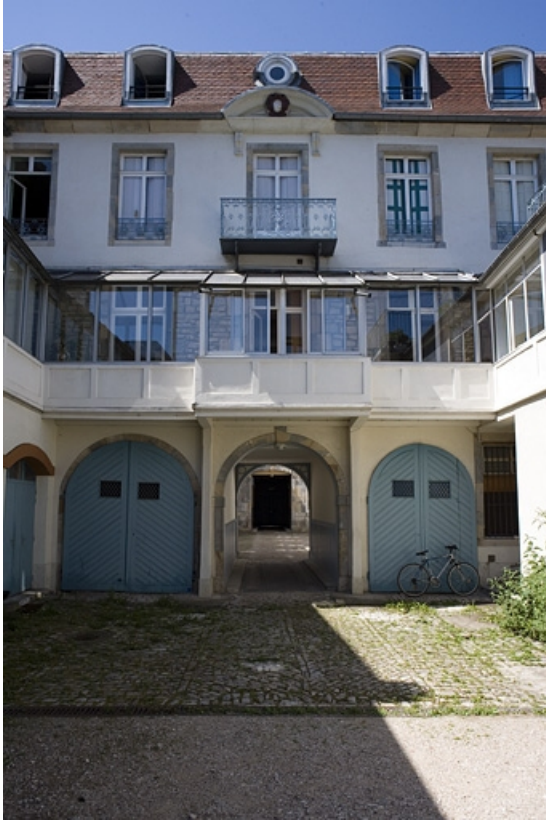
Vue de la partie centrale de la façade postérieure du logis secondaire, de face.
25, Besançon, 17 rue Mégevand, lieudit : îlot Terrier de Santans
