HÔTEL COURLET DE BOULOT

Bourgogne-Franche-Comté, Doubs
Besançon
îlot Terrier de Santans - 17 rue Mégevand

Dossier IA25000225 réalisé en 1996 revu en
2001

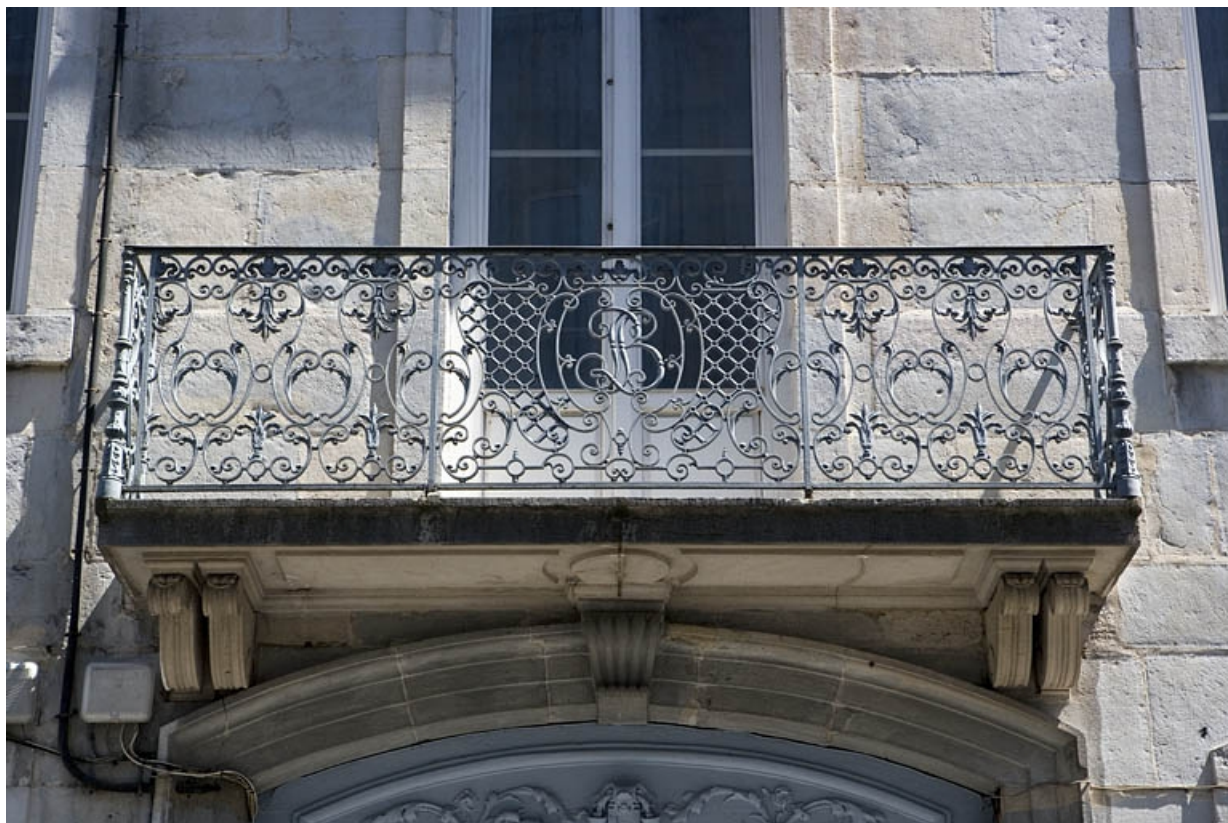
Logis principal : détail du balcon situé au-dessus du portail d'entrée.

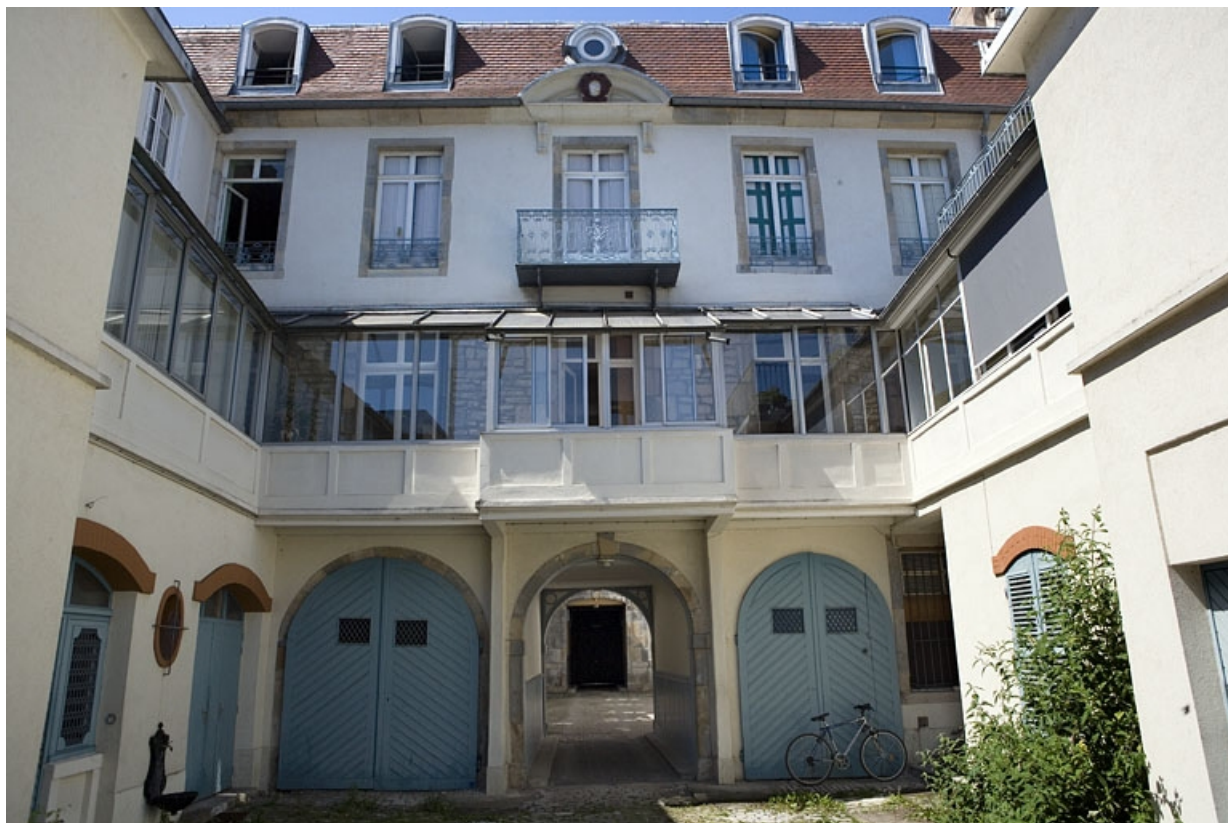
Façade postérieure du logis secondaire, de face.

Bien que remanié au 19e siècle, cet hôtel sur rue possède deux éléments remarquables à l'échelle de la ville : le passage d'entrée en partie constitué de petits pavés de bois et l'élévation de la façade antérieure du logis secondaire d'époque Napoléon III.
