## HÔTEL COURLET DE BOULOT

Bourgogne-Franche-Comté, Doubs  
Besançon  
îlot Terrier de Santans - 17 rue Mégevand

Dossier IA25000225 réalisé en 1996 revu en 2001

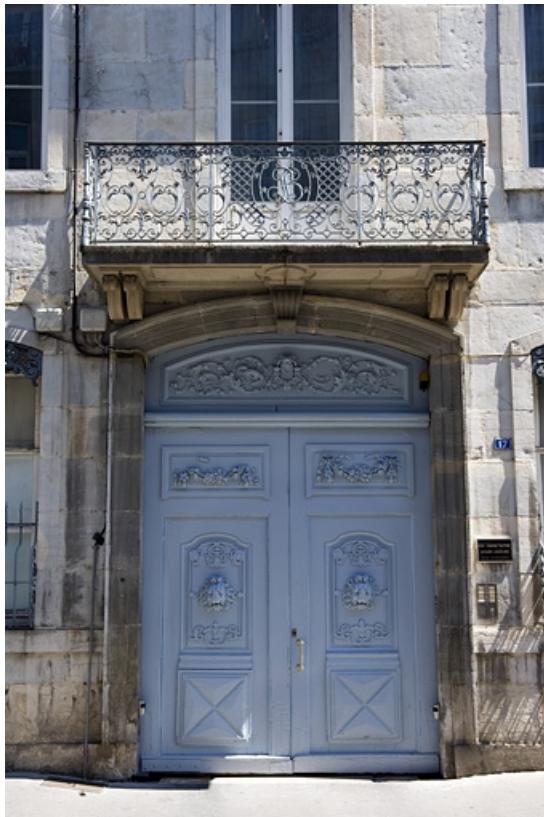
**Logis principal : détail du portail d'entrée.**

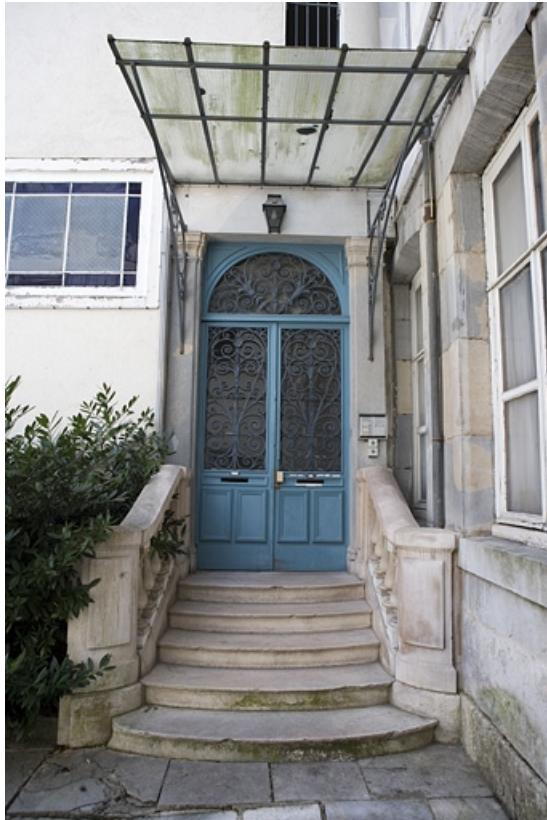
**Détail de la porte d'entrée de l'escalier situé dans l'aile droite sur cour.**

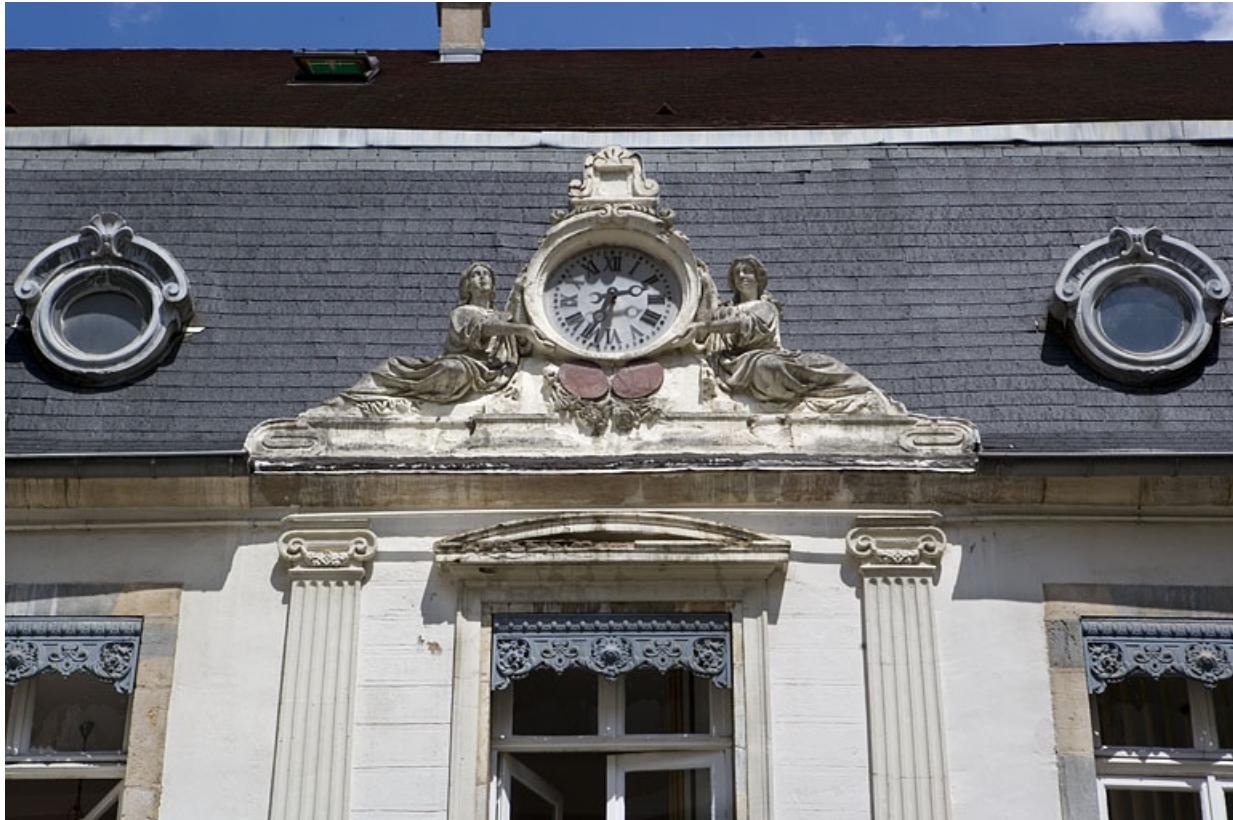
Détail de l'horloge couronnant la partie centrale du logis au fond de la première cour.

fonte qui est soutenu par deux atlantes ; la porte-fenêtre est encadrée par deux pilastres cannelés à chapiteaux ioniques et surmontée de deux statues de femmes allongées encadrant une horloge.
