HÔTEL COURLET DE BOULOT

Bourgogne-Franche-Comté, Doubs
Besançon
îlot Terrier de Santans - 17 rue Mégevand

Dossier IA25000225 réalisé en 1996 revu en
2001

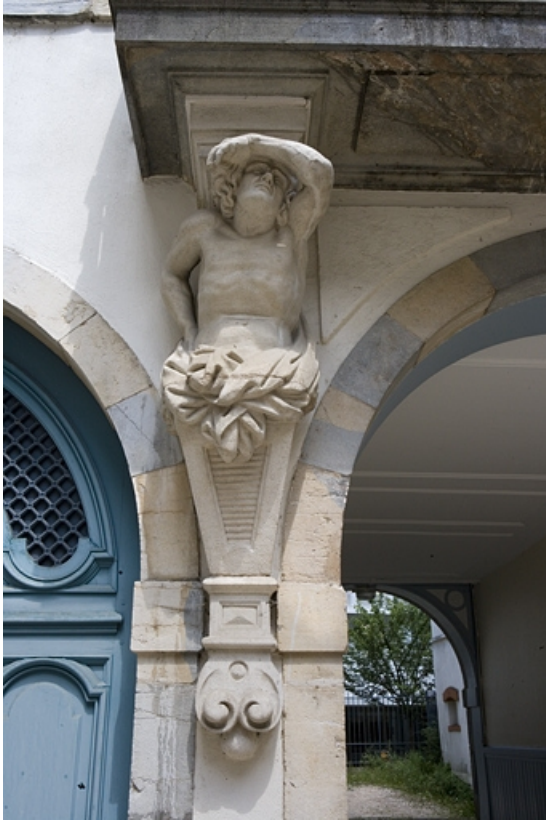
Détail de l'atlante gauche supportant le balcon du logis en fond de cour.

fonte qui est soutenu par deux atlantes ; la porte-fenêtre est encadrée par deux pilastres cannelés à chapiteaux ioniques et surmontée de deux statues de femmes allongées encadrant une horloge.
