IMMEUBLE

Bourgogne-Franche-Comté, Doubs Besançon îlot Terrier de Santans

Dossier IA25000226 réalisé en 1996 revu en 2001

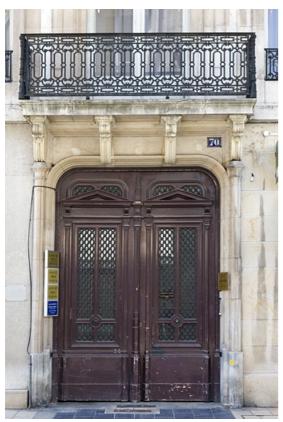
N° de l'illustration : 20082500569NUC2A

Détail du portail d'entrée sur rue.

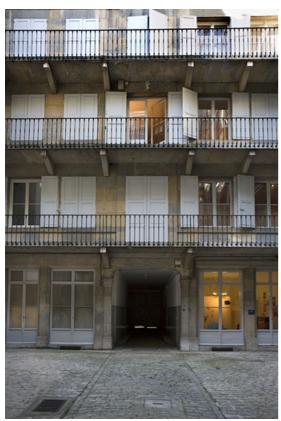
N° de l'illustration : 20082500565NUC2A

Vue de la façade postérieure du logis sur rue.

L'immeuble, bâti sur des caves voûtées en berceau, possède deux logis, l'un sur rue, l'autre en parallèle entre cour et jardin, distribués par un escalier à cage ouverte, des coursières appliquées le long des façades sur cour et sur jardin et un ascenseur situé dans la cour.

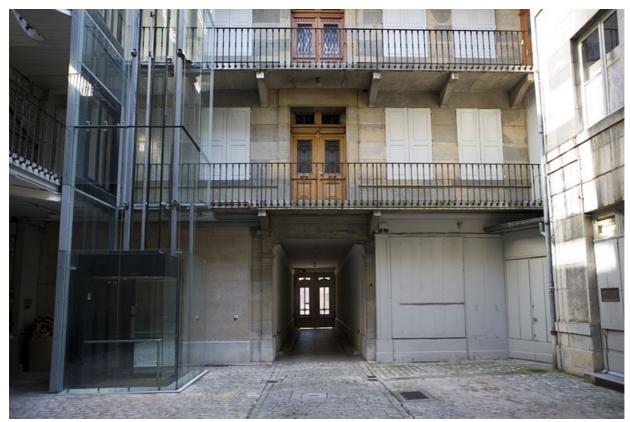
N° de l'illustration : 20082500568NUC2A

Vue du logis en fond de cour avec son passage cocher. 25, Besançon Grande Rue 70, lieudit : îlot Terrier de Santans

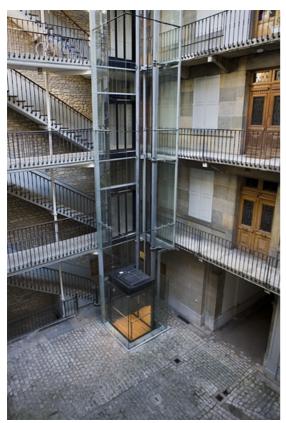
N° de l'illustration : 20082500562NUC2A

Vue de l'ascenseur situé à un angle de la cour. 25, Besançon Grande Rue 70, lieudit : îlot Terrier de Santans

L'immeuble a été construit au milieu du 19e siècle à l'emplacement d'une maison dont on ne sait rien. Dans la 2e moitié du 20e siècle un ascenseur a été installé dans la cour.

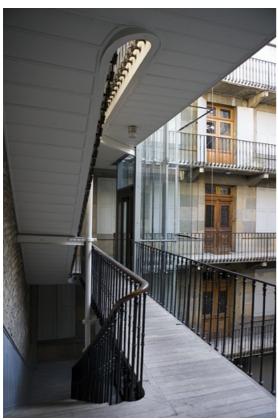
N° de l'illustration : 20082500563NUC2A

Détail de l'escalier à cage ouverte depuis l'un des paliers. 25, Besançon Grande Rue 70, lieudit : îlot Terrier de Santans

Escaliers: escalier de distribution extérieur, escalier tournant à retours avec jour, cage ouverte en charpente;

L'immeuble, associant escalier à cage ouverte et coursières, est l'un des derniers au 19e siècle à utiliser l'escalier à cage ouverte comme système distributif.

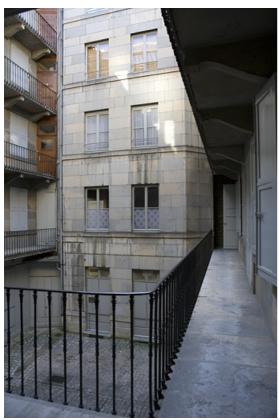
N° de l'illustration : 20082500564NUC2A

Vue de l'aile gauche sur cour de trois quarts droit. 25, Besançon Grande Rue 70, lieudit : îlot Terrier de Santans
