## HÔTEL

Bourgogne-Franche-Comté, Doubs  
Besançon  
îlot Ronchaux - 16 rue Renan

Dossier IA25000238 réalisé en 1996 revu en 2001

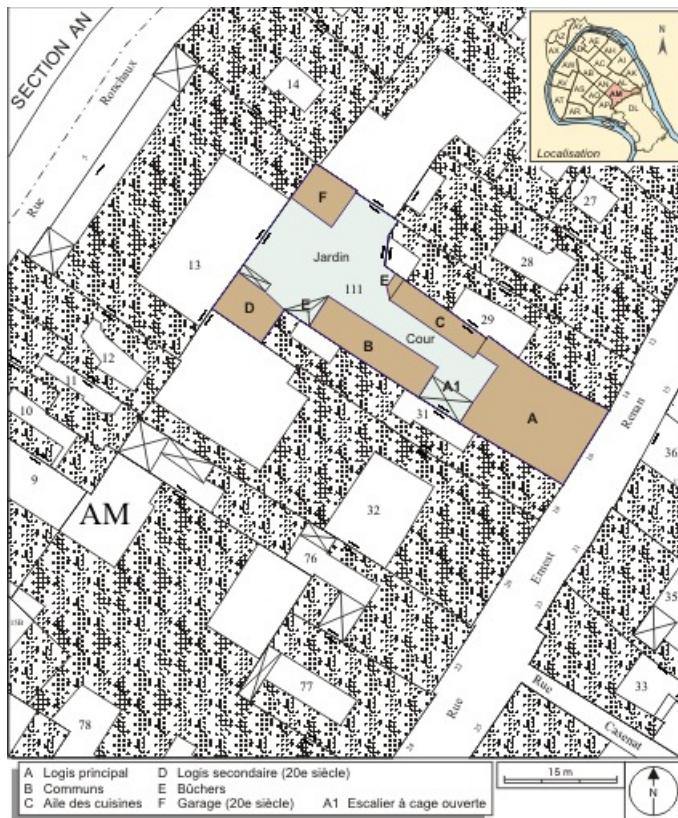
N° de l'illustration : 20072500005NUDA

**Plan masse et de situation. Extrait du plan cadastral, 1974, section AM.**

- **Besançon : extrait du plan cadastral, 1974, section AM**

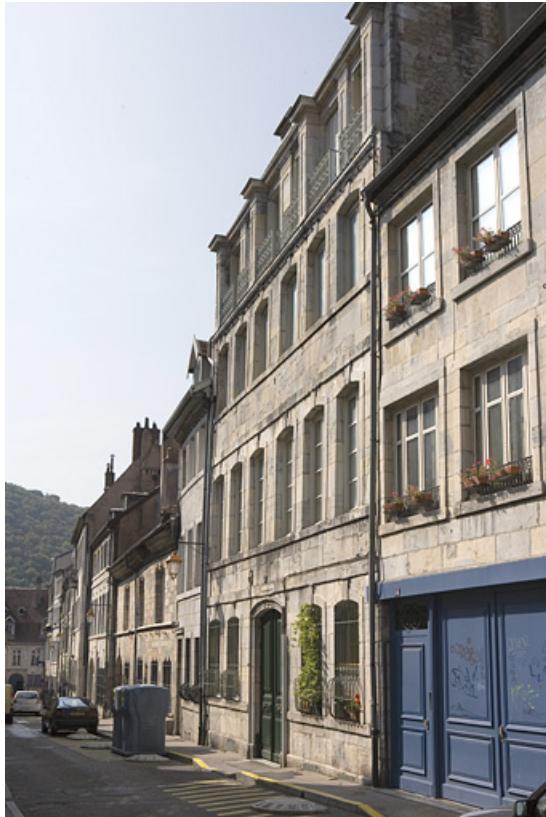
N° de l'illustration : 20092501331NUC2A

**Vue d'ensemble de la façade principale, de trois quarts droit.**

Cet hôtel, avec entrée cochère en position centrale, est construit sur deux sous-sols voûtés d'arêtes ou en berceau. La façade sur rue est en pierre de taille et sur cour en moellons enduits. L'escalier à cage ouverte dessert aussi l'aile gauche des communs et l'aile droite des cuisines par un système de coursières. A l'extrémité des deux ailes sont situés un bûcher et une dépendance en bois, servant d'habitation en rez-de-chaussée et de séchoir à linge à l'étage. Un logis secondaire a été bâti au fond à gauche de la parcelle, face au jardin prolongeant la cour, fermé par une grille en fer forgé.

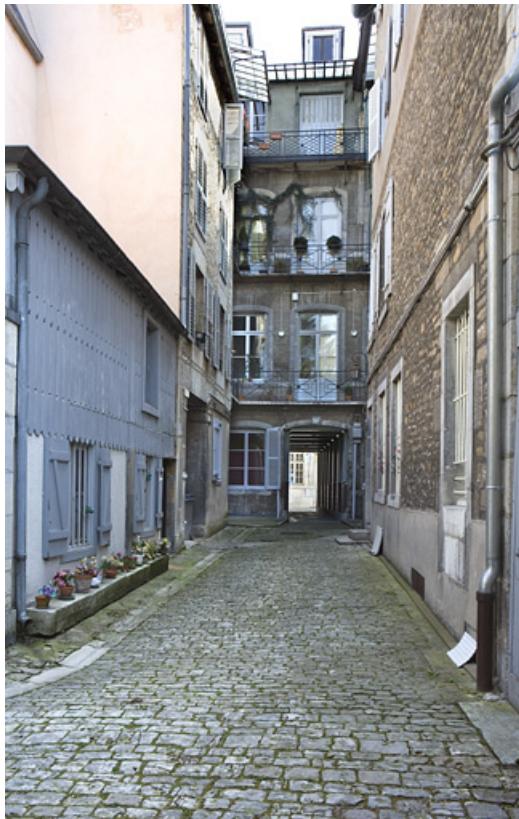
N° de l'illustration : 20092501335NUC2A

**Vue d'ensemble de la façade postérieure du logis principal depuis le fond de la cour.**  
25, Besançon, 16 rue Renan, lieudit : îlot Ronchaux

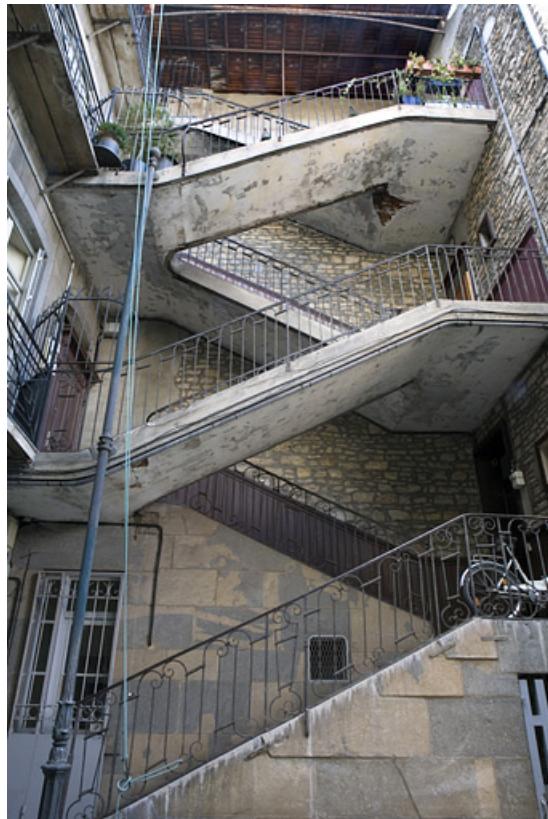
N° de l'illustration : 20092501337NUC2A

**Vue d'ensemble de l'escalier à cage ouverte sur cour.**

**Escaliers** : escalier de distribution extérieur, escalier tournant à retours avec jour, cage ouverte en maçonnerie en charpente

Caractéristique des hôtels avec logis sur rue et aile des communs en retour d'équerre sur cour distribués par un escalier à cage ouverte.
