HÔTEL

Bourgogne-Franche-Comté, Doubs
Besançon
îlot Ronchaux - 16 rue Renan

Dossier IA25000238 réalisé en 1996 revu en
2001

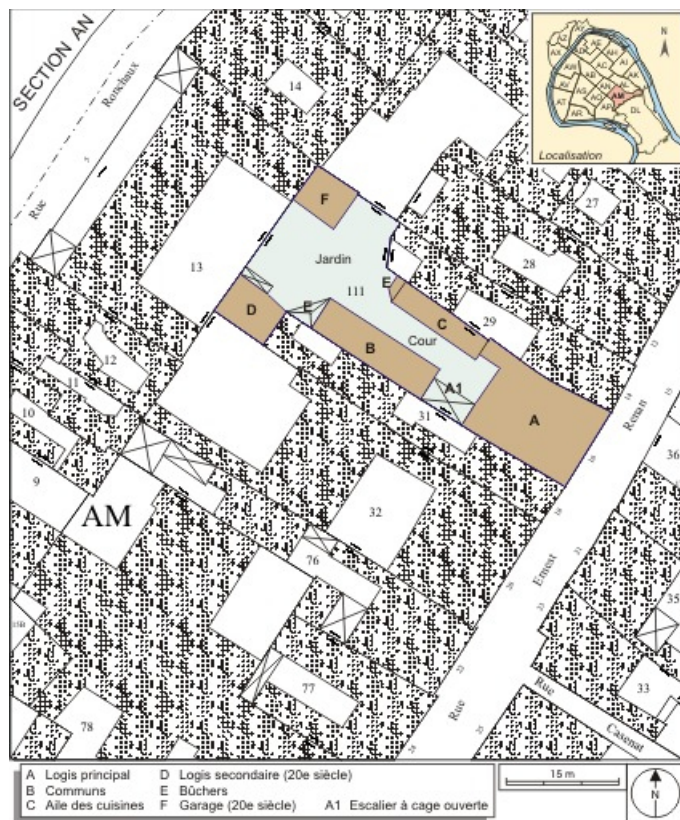
N° de l'illustration : 20072500005NUDA

Plan masse et de situation. Extrait du plan cadastral, 1974, section AM.
25, Besançon, 16 rue Renan, lieudit : îlot Ronchaux

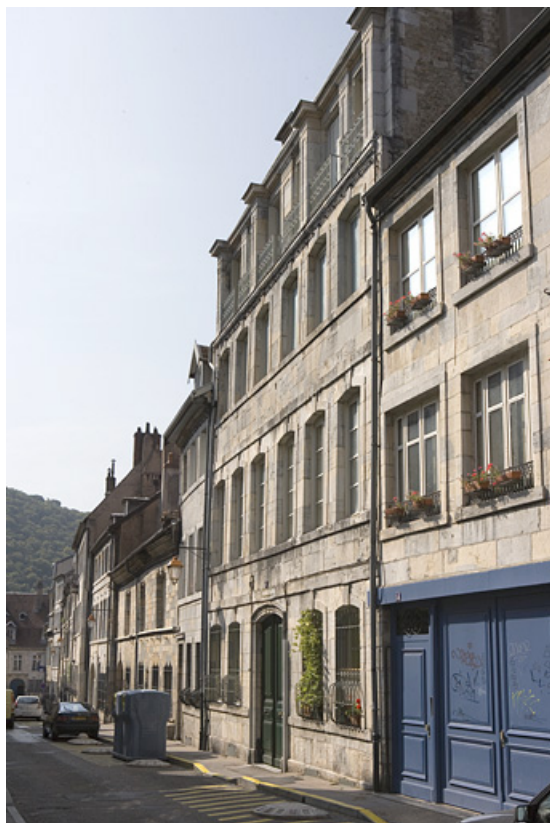
N° de l'illustration : 20092501331NUC2A

Vue d'ensemble de la façade principale, de trois quarts droit.

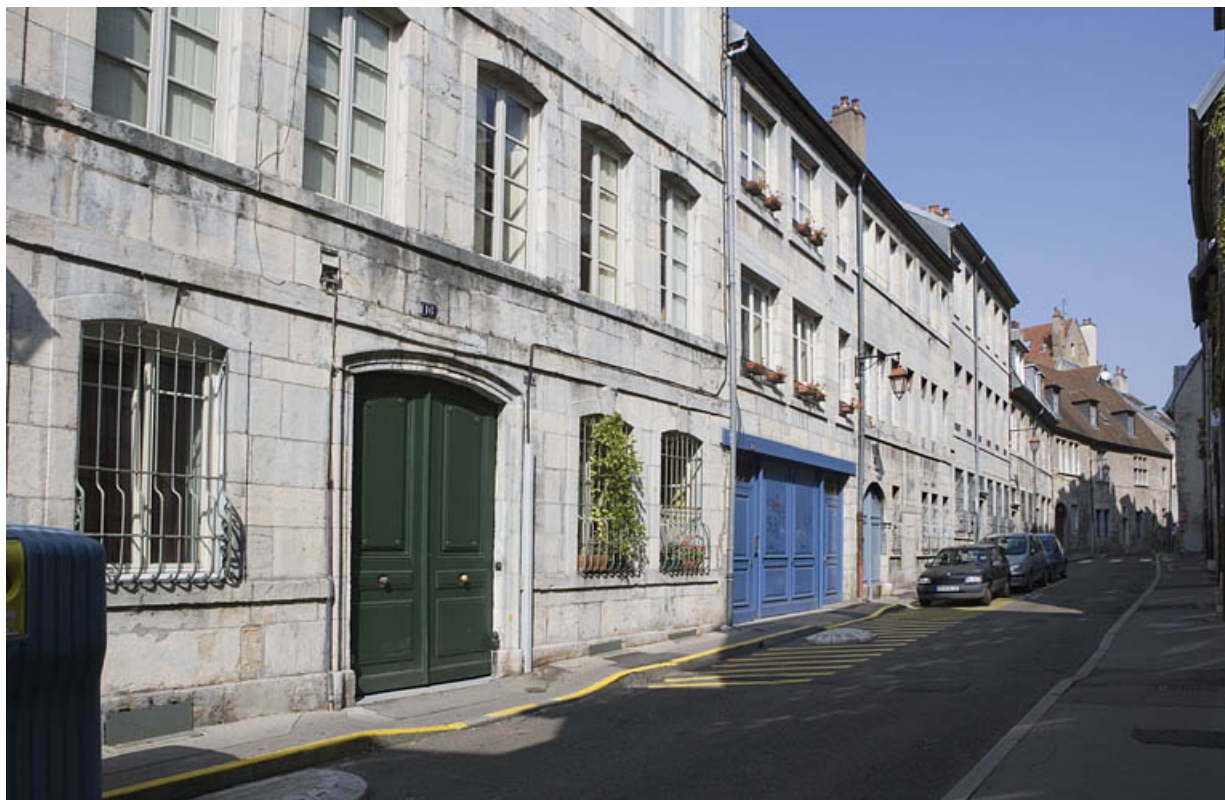
N° de l'illustration : 20092501330NUC2A

Détail du rez-de-chaussée, de trois quarts gauche.

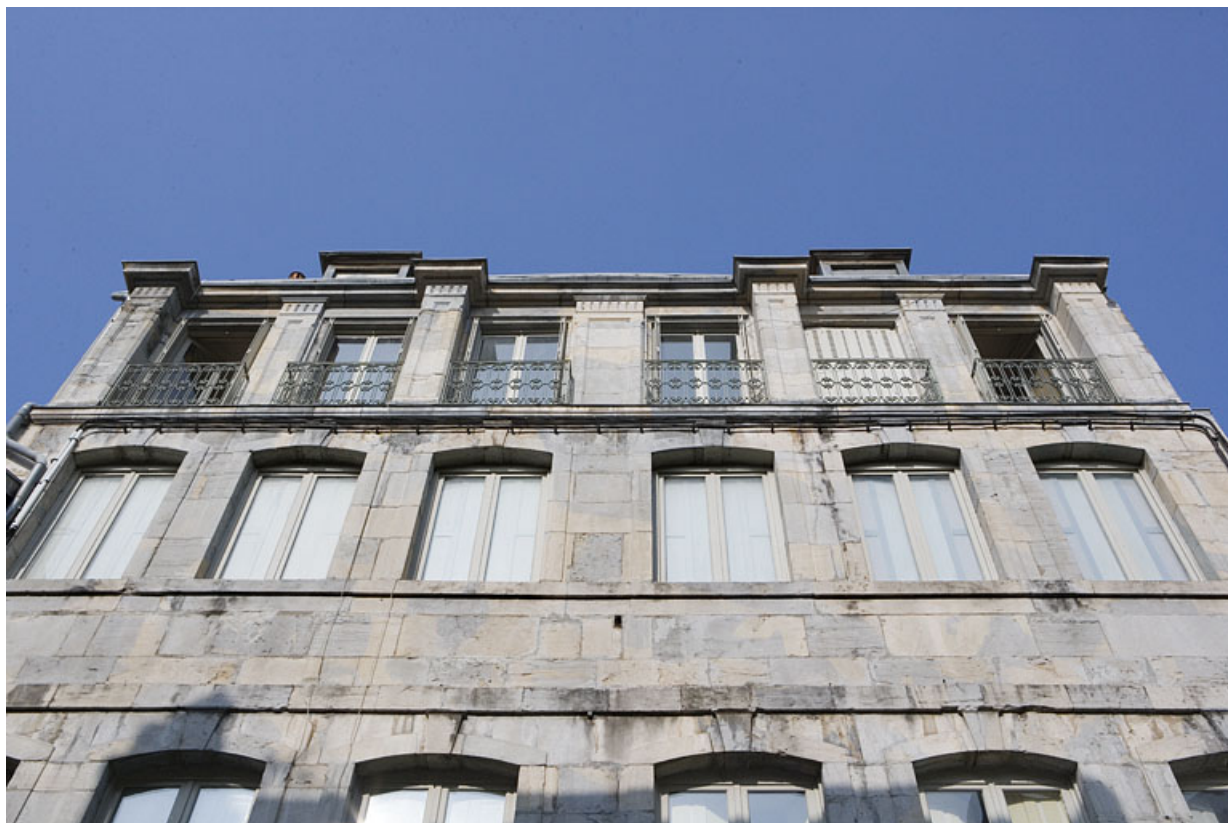
N° de l'illustration : 20092501333NUC2A

Détail des deuxième et troisième étages sur rue.
25, Besançon, 16 rue Renan, lieudit : îlot Ronchoux

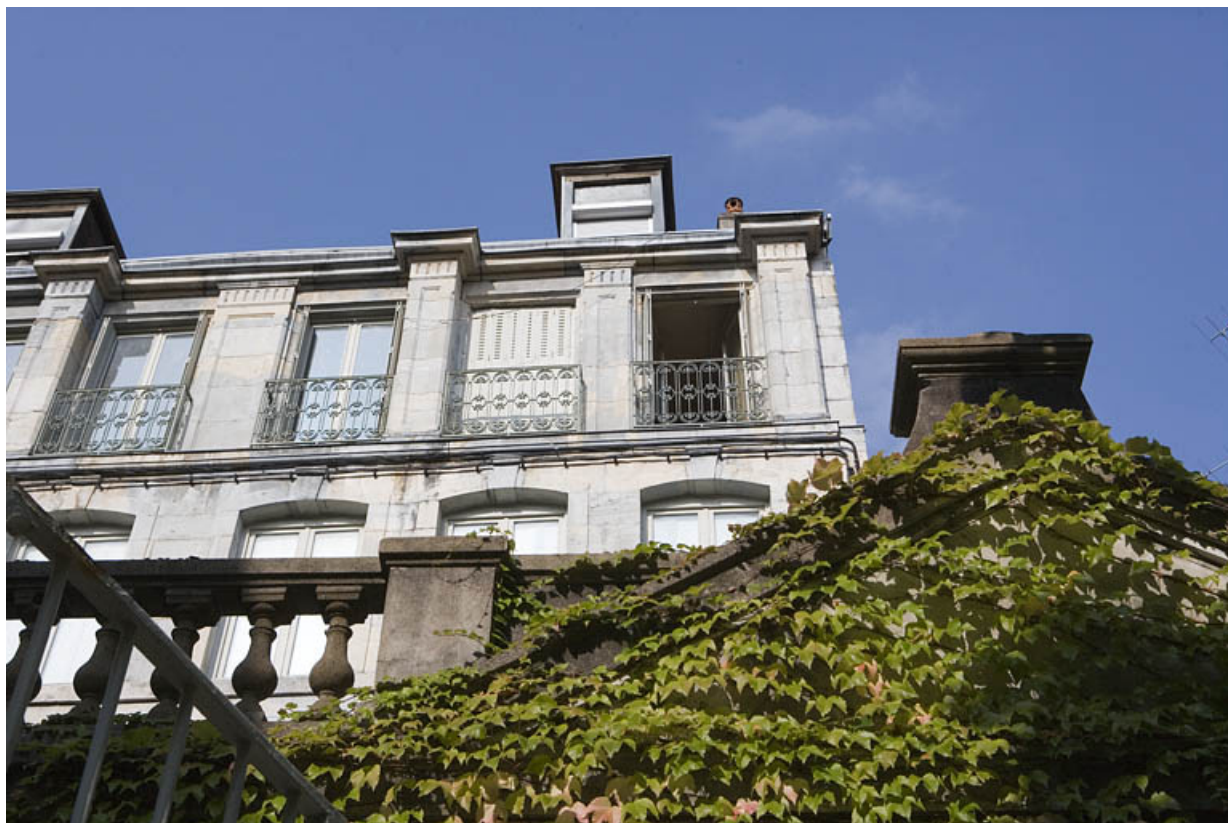
N° de l'illustration : 20092501332NUC2A

Détail de la surélévation sur rue depuis l'autre côté de la rue.

Cet hôtel de la 1^{ère} moitié du 18^e siècle, dont on ne connaît pas le commanditaire, conserve au premier étage plusieurs pièces décorées de lambris d'origine. Au 19^e siècle, après le cadastre de 1833, d'importants travaux sont réalisés : surélévation d'un étage du logis sur rue et de deux étages pour l'aile gauche des communs, construction de l'aile droite pour y créer des cuisines, réaménagement de l'escalier à cage ouverte prolongé par des coursières sur la façade postérieure du logis principal, correspondant à un changement dans la distribution intérieure divisée en appartements, construction d'un bûcher et d'une autre dépendance servant de séchoir à linge à l'étage et d'habitation en rez-de-chaussée. Dans la 1^{ère} moitié du 20^e siècle, un logis secondaire a été bâti au fond de la parcelle.

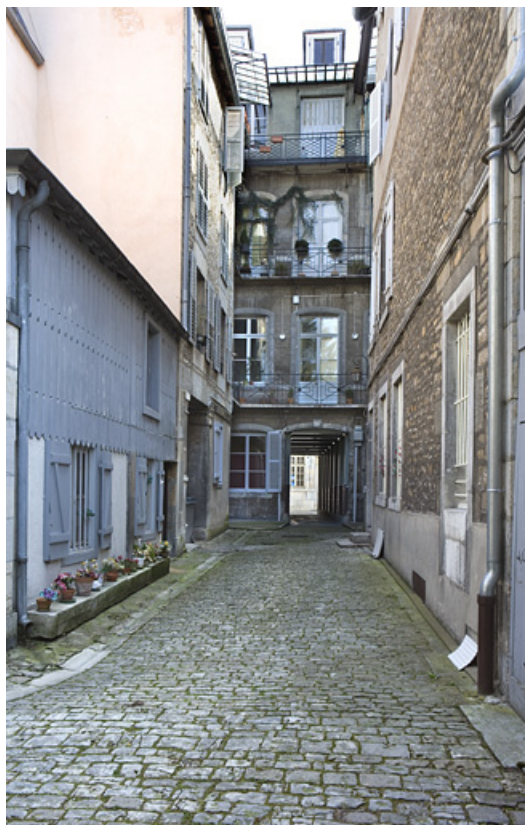
N° de l'illustration : 20092501335NUC2A

Vue d'ensemble de la façade postérieure du logis principal depuis le fond de la cour.

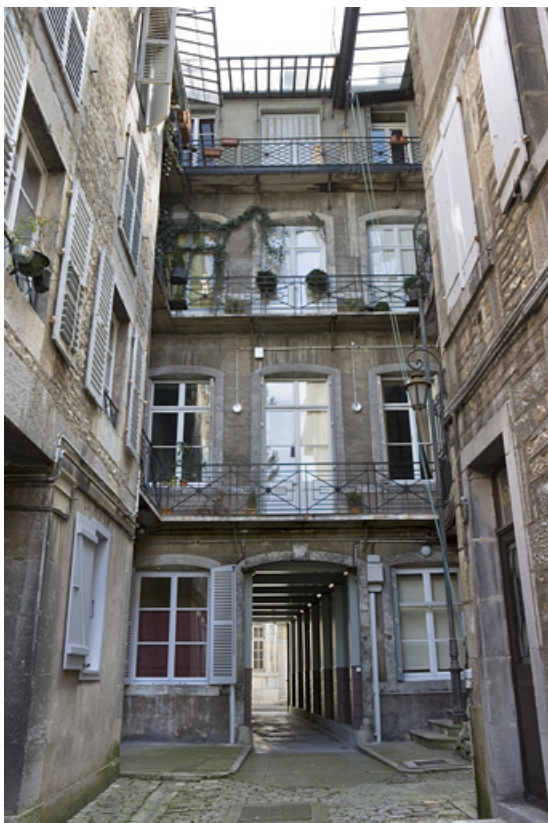
N° de l'illustration : 20092501336NUC2A

Vue d'ensemble de la façade postérieure du logis principal.

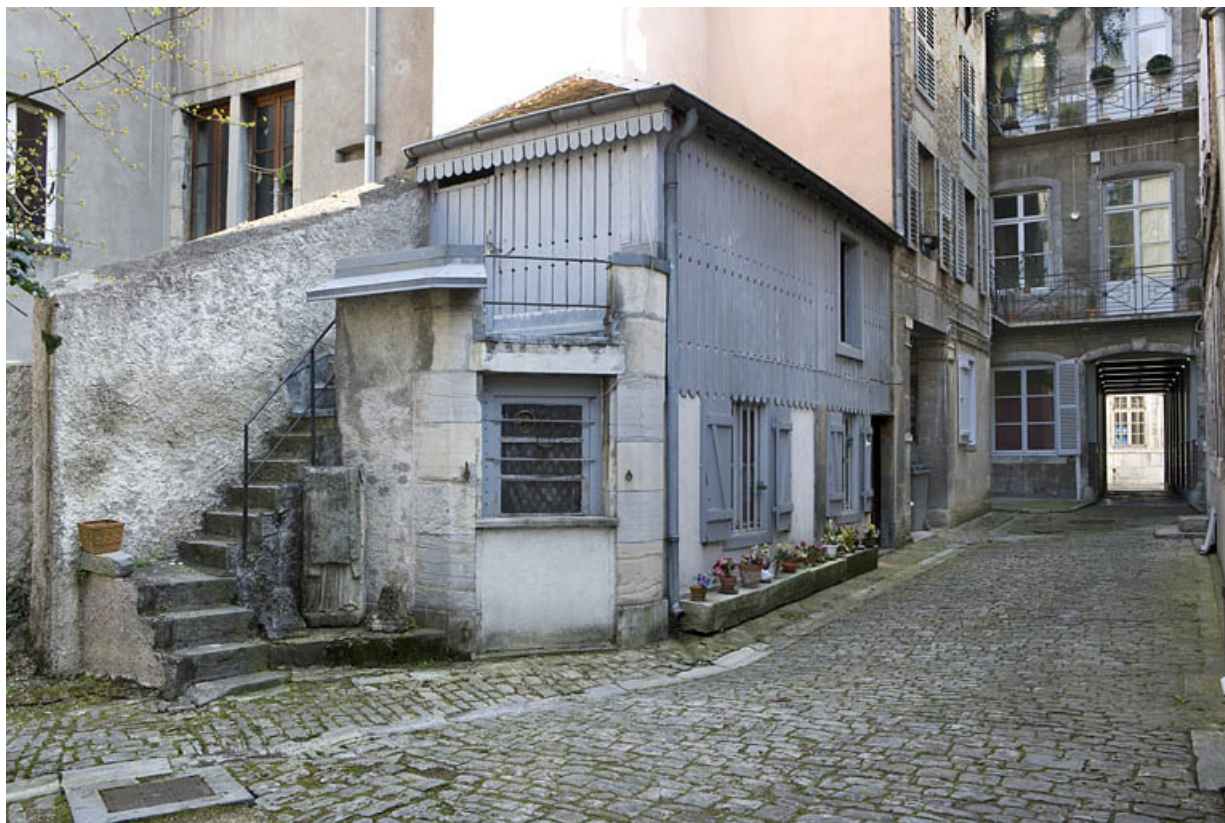
N° de l'illustration : 20092501334NUC2A

Vue d'ensemble du séchoir à linge avec logement au rez-de-chaussée.

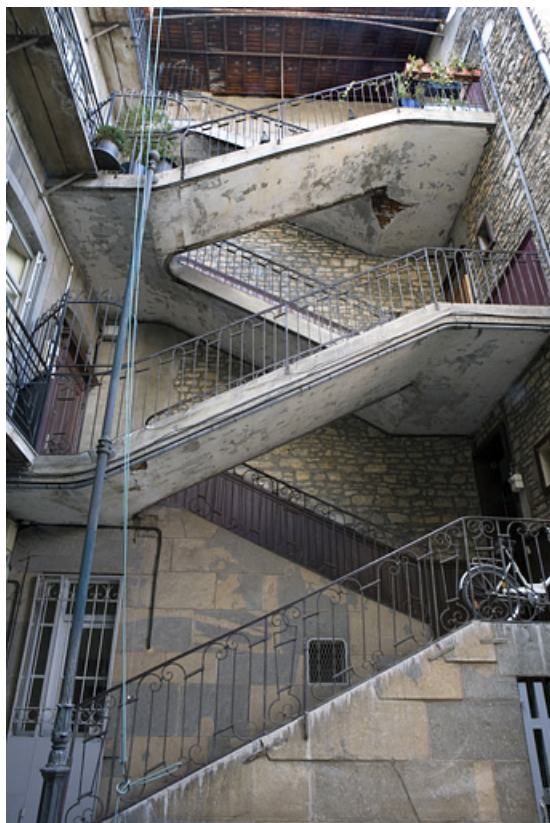
N° de l'illustration : 20092501337NUC2A

Vue d'ensemble de l'escalier à cage ouverte sur cour.

Cet hôtel, avec entrée cochère en position centrale, est construit sur deux sous-sols voûtés d'arêtes ou en berceau. La façade sur rue est en pierre de taille et sur cour en moellons enduits. L'escalier à cage ouverte dessert aussi l'aile gauche des communs et l'aile droite des cuisines par un système de coursières. A l'extrémité des deux ailes sont situés un bûcher et une dépendance en bois, servant d'habitation en rez-de-chaussée et de séchoir à linge à l'étage. Un logis secondaire a été bâti au fond à gauche de la parcelle, face au jardin prolongeant la cour, fermé par une grille en ferronnerie.

Escaliers : escalier de distribution extérieur, escalier tournant à retours avec jour, cage ouverte en maçonnerie en charpente

Caractéristique des hôtels avec logis sur rue et aile des communs en retour d'équerre sur cour distribués par un escalier à cage ouverte.
