HÔTEL

Bourgogne-Franche-Comté, Doubs
Besançon
îlot Ronchaux - 16 rue Renan

Dossier IA25000238 réalisé en 1996 revu en
2001

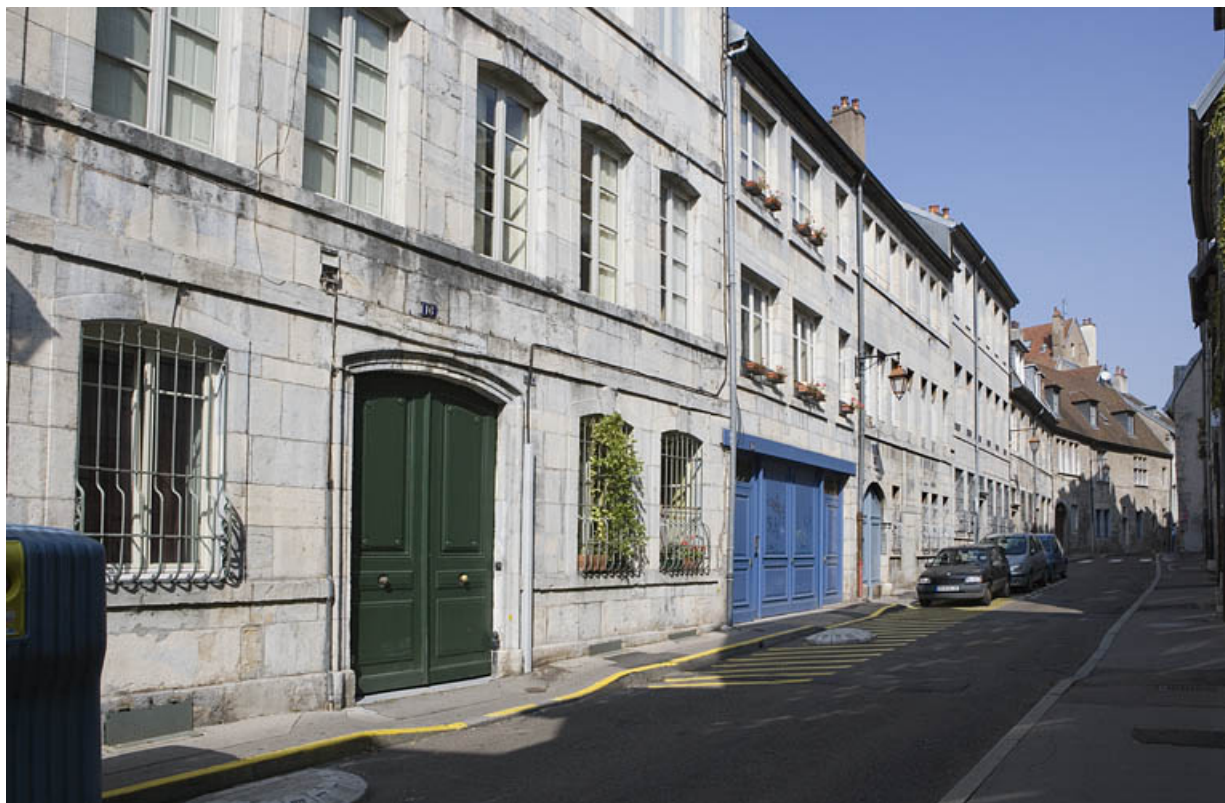
N° de l'illustration : 20092501330NUC2A

Détail du rez-de-chaussée, de trois quarts gauche.
