## MAISON

Bourgogne-Franche-Comté, Doubs  
Besançon  
îlot Granvelle - 22 rue Ronchaux

Dossier IA25000256 réalisé en 1996 revu en  
2001

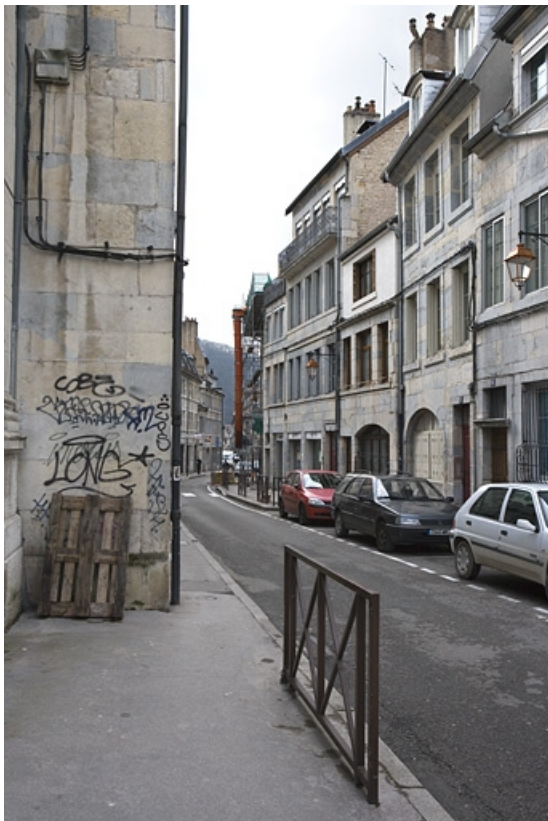
**Vue d'ensemble de la façade principale dans l'alignement de la rue.**

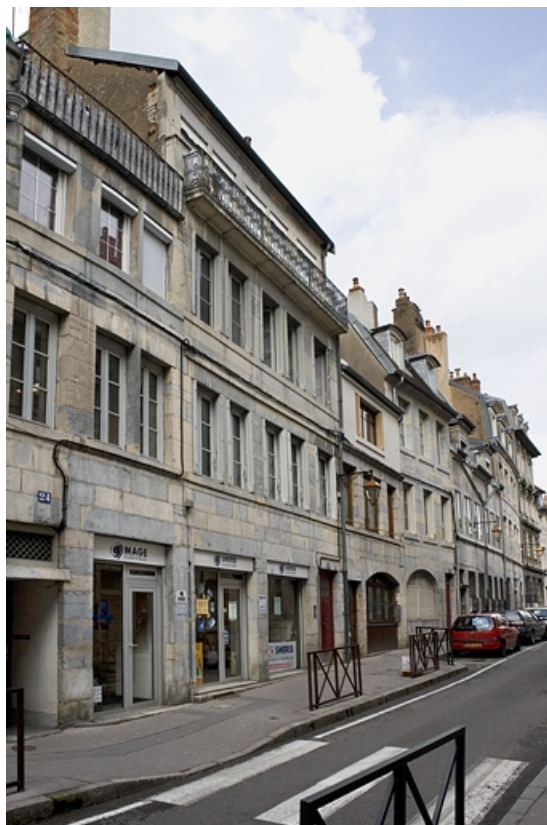
**Vue d'ensemble rapprochée de la façade principale dans l'alignement de la rue.**

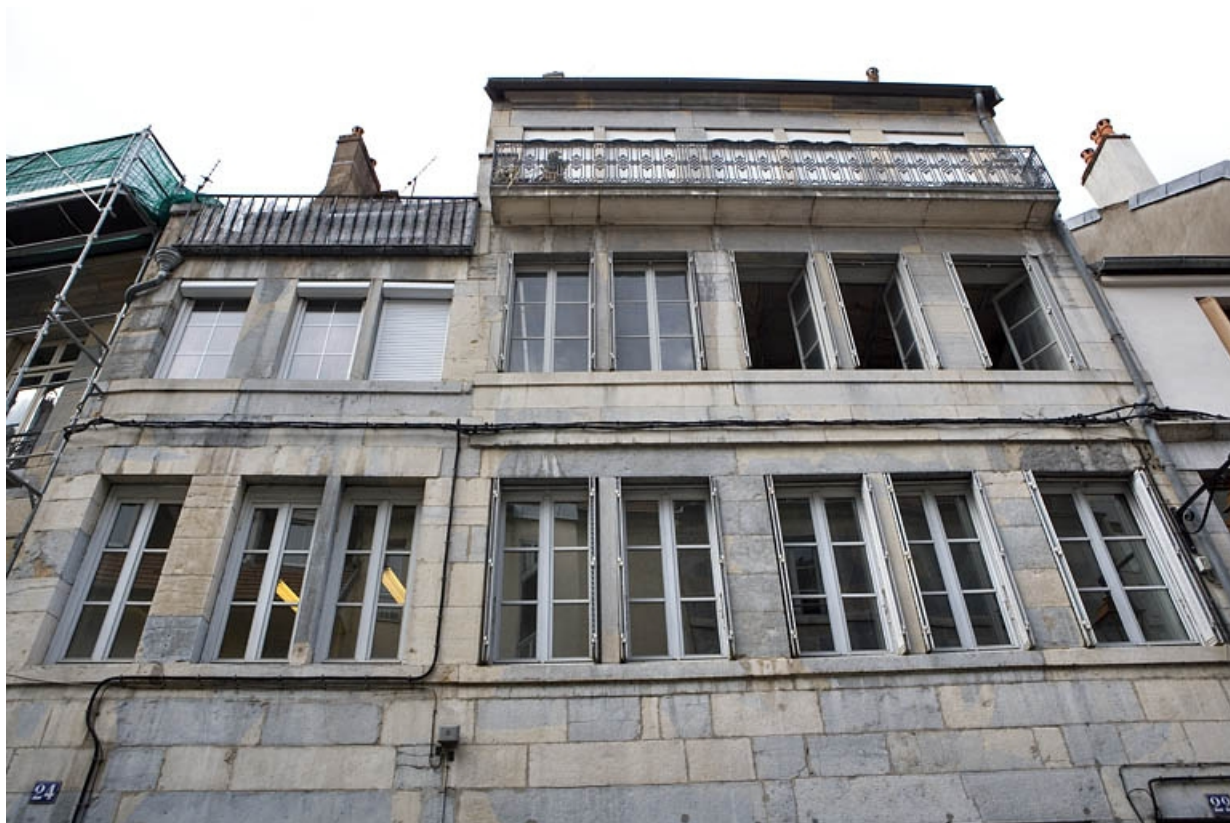
**Détail des derniers étages de la façade principale, de face.**

Le logis sur rue et le logis secondaire sur la première cour datent de la 1<sup>ère</sup> moitié du 18<sup>e</sup> siècle. Le logis principal est surélevé de deux étages au 19<sup>e</sup> siècle, le supérieur étant en retrait sur rue avec balcon. Dans le même temps, l'escalier à cage ouverte est refait et les combles du premier logis secondaire aménagés en appartement. Dans la 2<sup>e</sup> moitié du 19<sup>e</sup> siècle, un second logis secondaire est ajouté au fond de la deuxième cour : les larges baies du second étage indiquent la présence d'une activité artisanale peut-être liée à l'horlogerie. Le bûcher attenant à deux niveaux date vraisemblablement de la même époque.

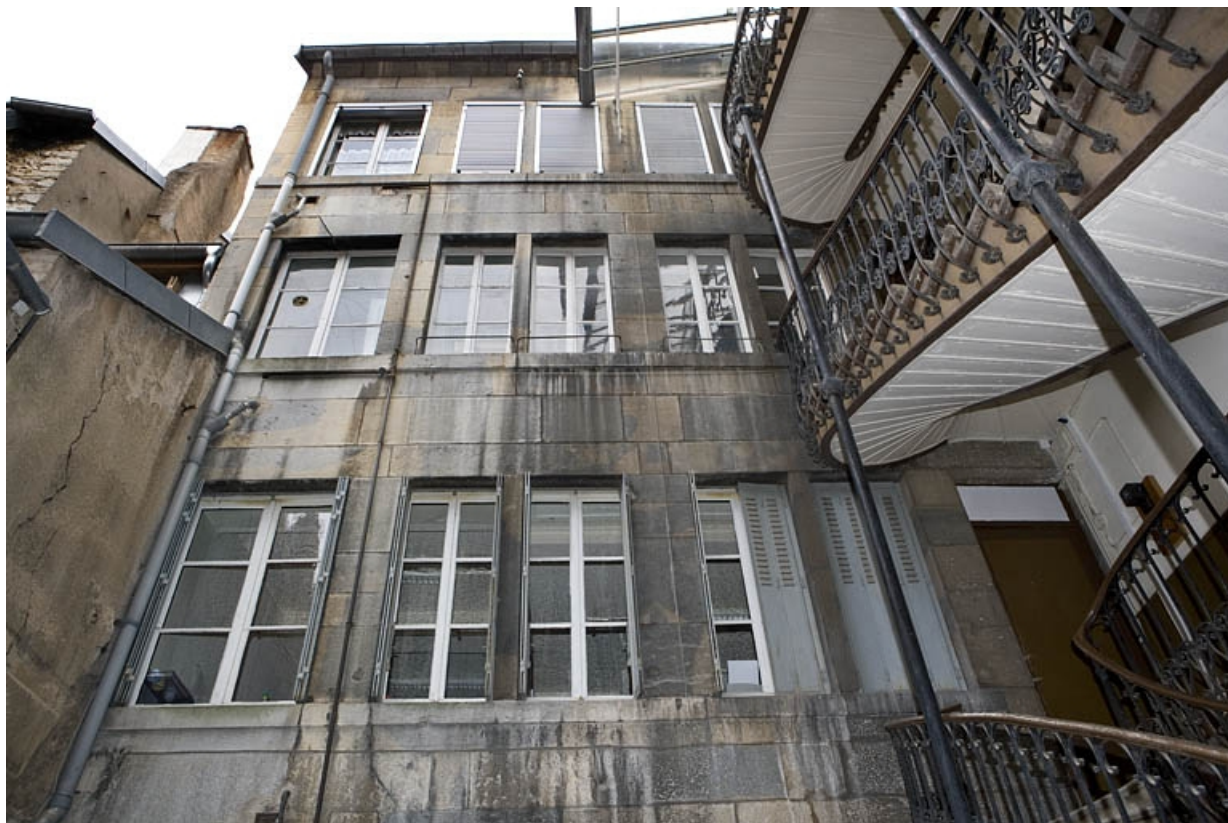
**Détail de la façade postérieure du logis principal.**

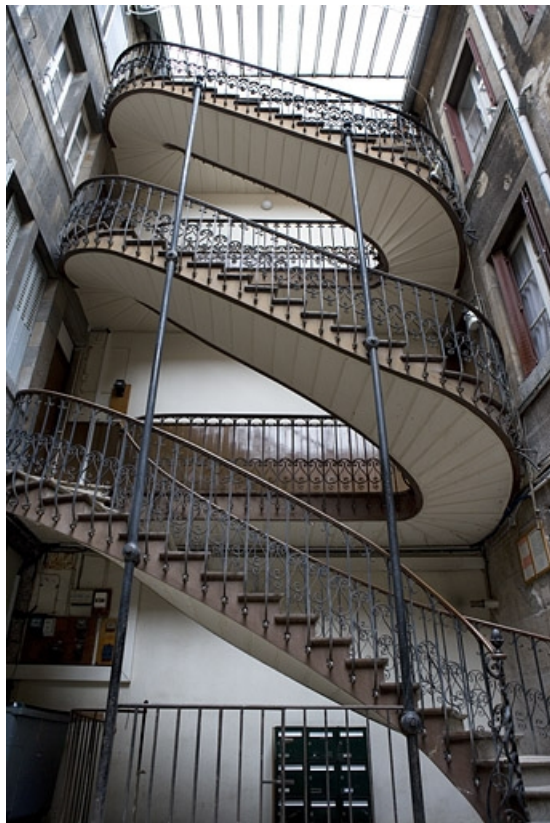
**Vue d'ensemble de l'escalier à cage ouverte, de face.**

Représentative des maisons à plusieurs logis issus du lotissement successif du fond parcellaire avec escalier à cage ouverte entre les deux premiers logis et dans-oeuvre pour le troisième.

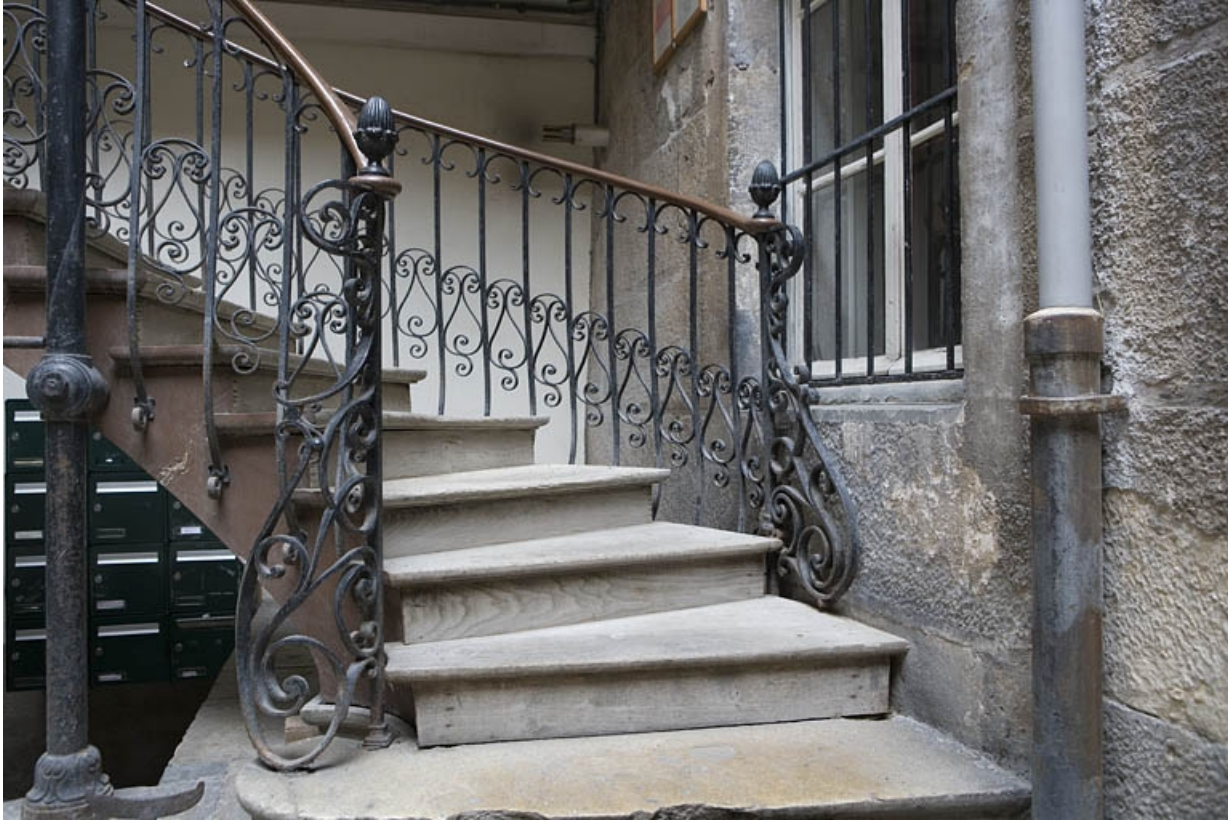
**Détail du départ de l'escalier à cage ouverte, vue horizontale.**

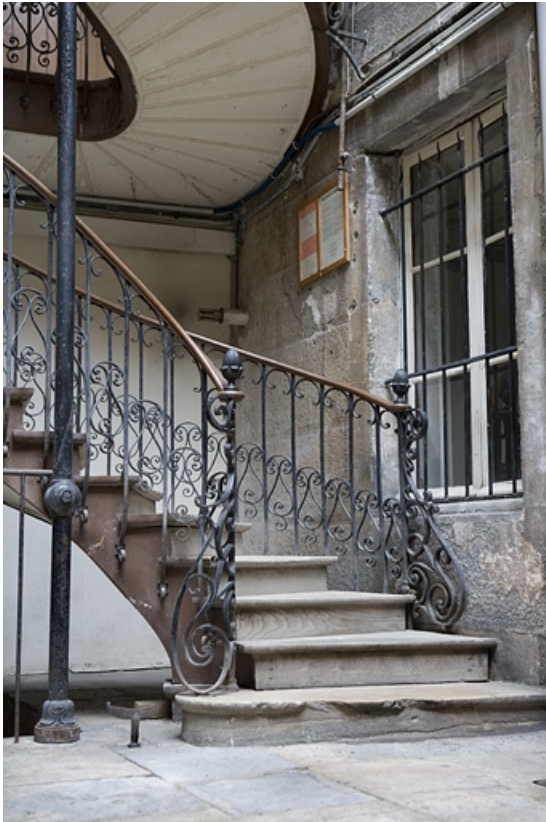
**Détail du départ de l'escalier à cage ouverte, vue verticale.**

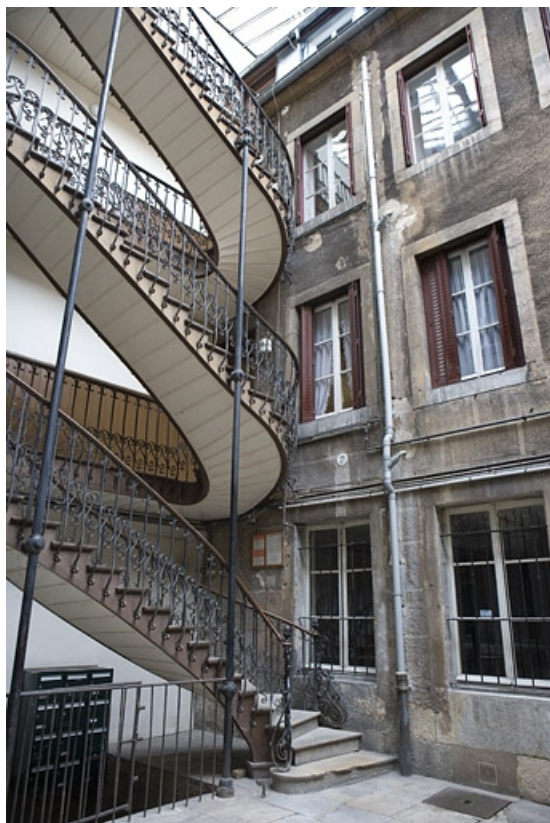
**Détail de l'escalier à cage ouverte et de la façade antérieure du premier logis secondaire.**

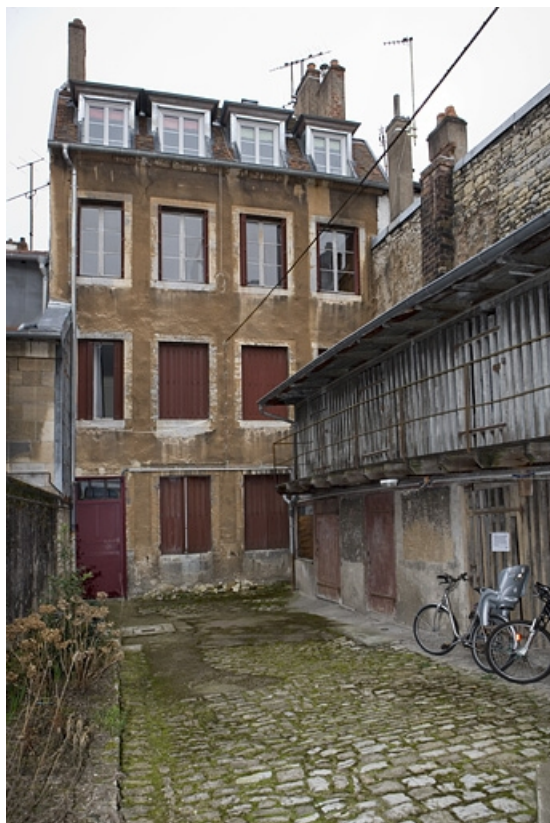
**Vue d'ensemble de la façade postérieure du premier logis secondaire et des bûchers situés dans la deuxième cour.**  
25, Besançon, 22 rue Ronchaux, lieudit : îlot Granvelle

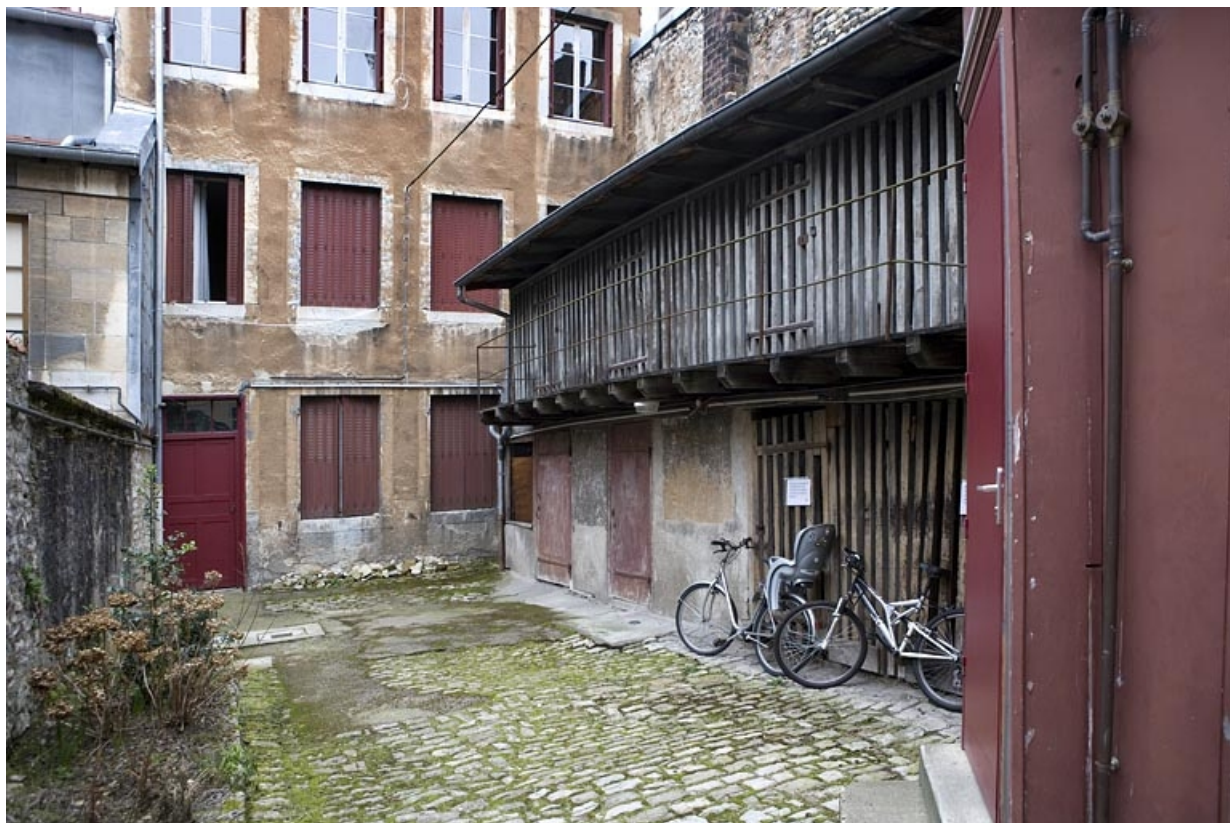
**Détail du rez-de-chaussée de la façade postérieure du premier logis secondaire et des bûchers situés dans la deuxième cour.**  
25, Besançon, 22 rue Ronchaux, lieudit : îlot Granvelle

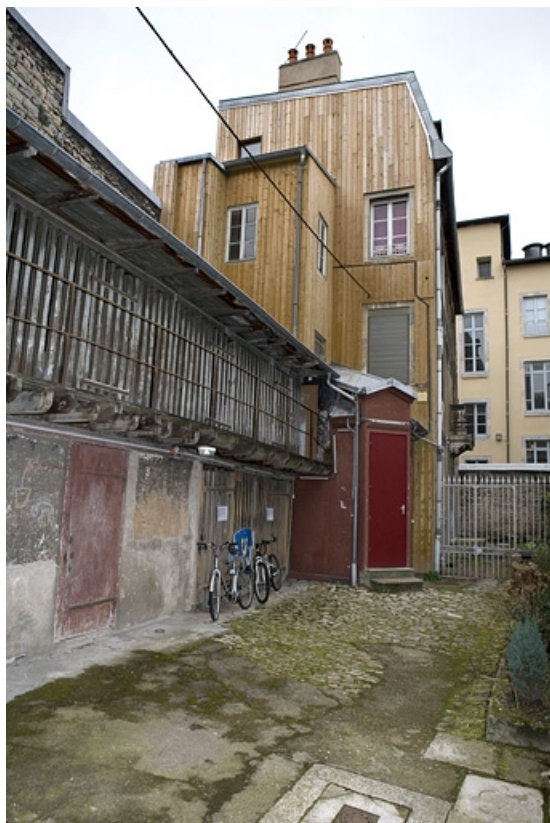
**Vue d'ensemble des bûchers et du second logis secondaire situés dans la deuxième cour.**

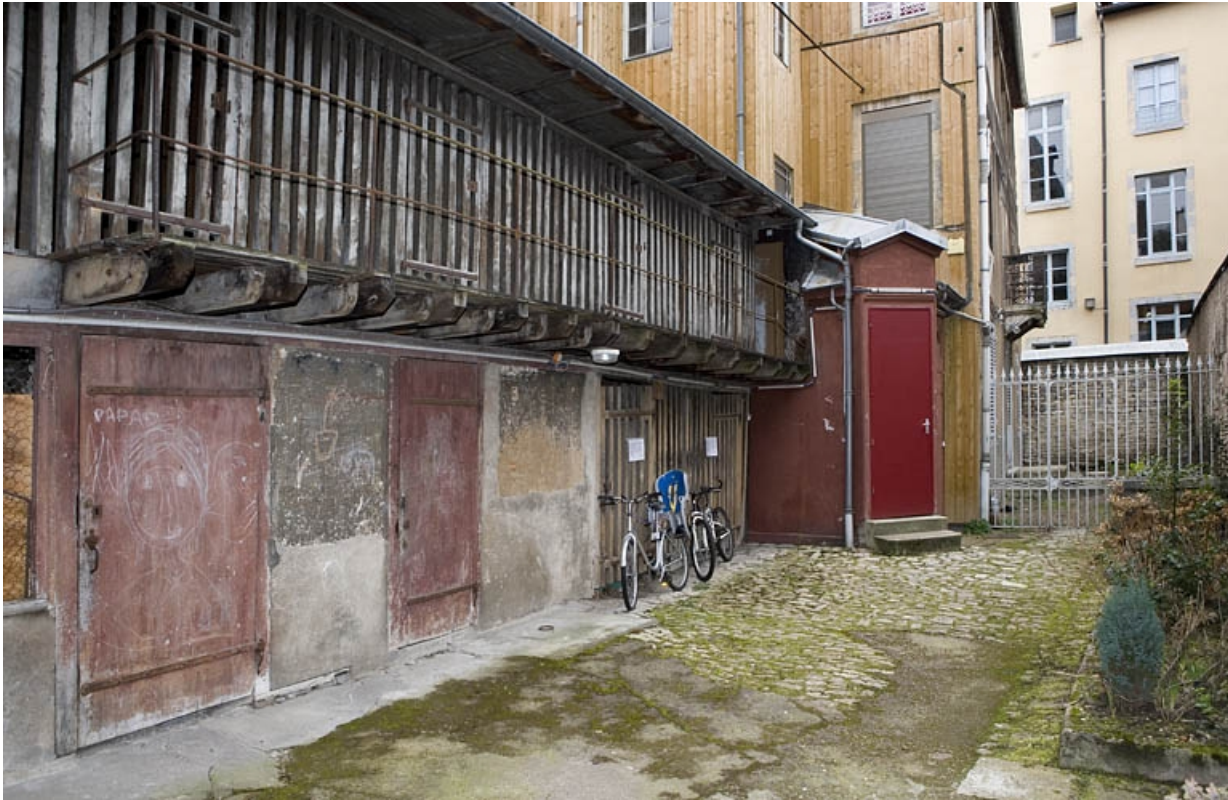
**Vue d'ensemble des bûchers situés dans la deuxième cour.**  
25, Besançon, 22 rue Ronchaux, lieudit : îlot Granvelle

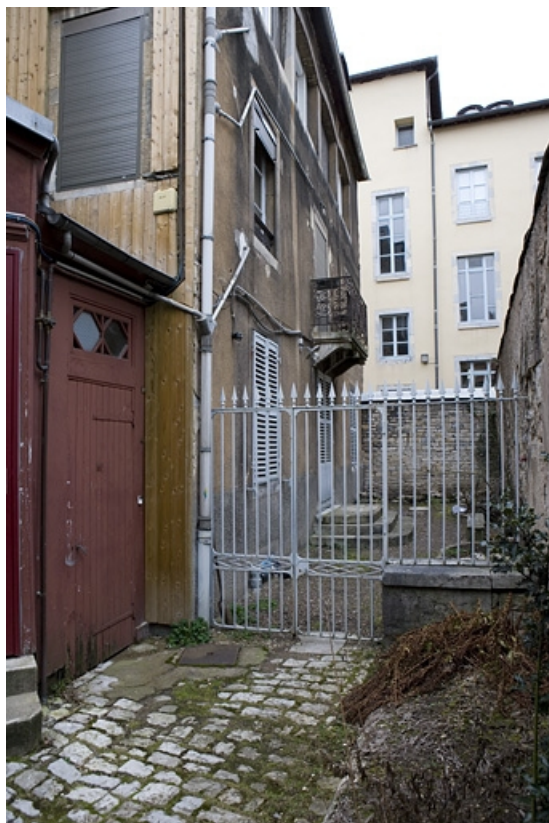
**Vue d'ensemble de la façade antérieure du deuxième logis secondaire située dans la troisième cour.**
