QUAI (CANAL DU RHÔNE AU RHIN)

Bourgogne-Franche-Comté, Doubs
Besançon
îlot Trois Châtels

Dossier IA25000402 réalisé en
2006

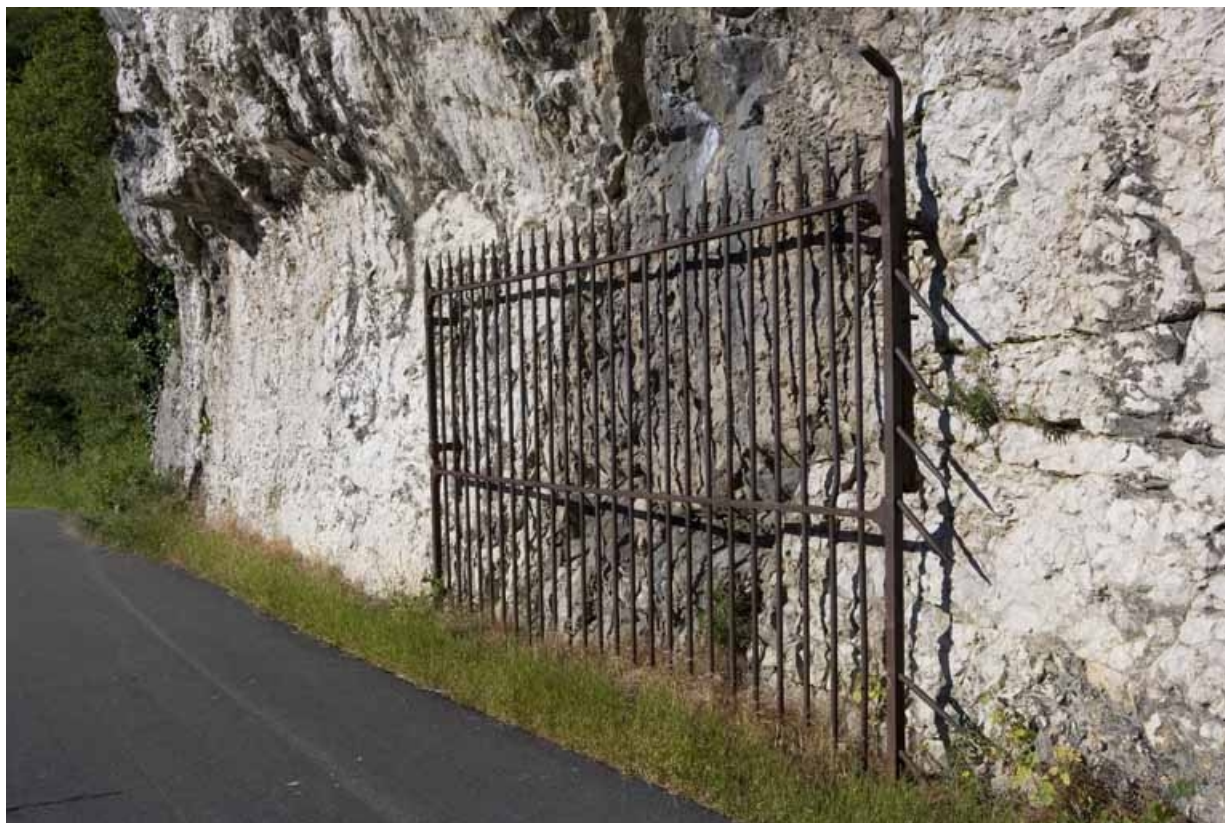
Chemin de halage, rocher et grille.

L'ouvrage se situe au pied de la Porte Taillée, en limite d'un site inscrit le 20 juillet 1942. Le mur du quai et les perrés qui l'encadrent sont en pierre de taille, de même que les deux escaliers permettant de descendre au bord de l'eau. L'axe de la grille métallique se trouve côté rocher, son bord supérieur et celui côté rivière sont munis de piques.
