HÔTEL DE CAMUS

Bourgogne-Franche-Comté, Doubs
Besançon
îlot Saint-Maurice - 2 rue des Martelots

Dossier IA25000429 réalisé en 1996 revu en 2006

Auteur(s) : Christiane Roussel

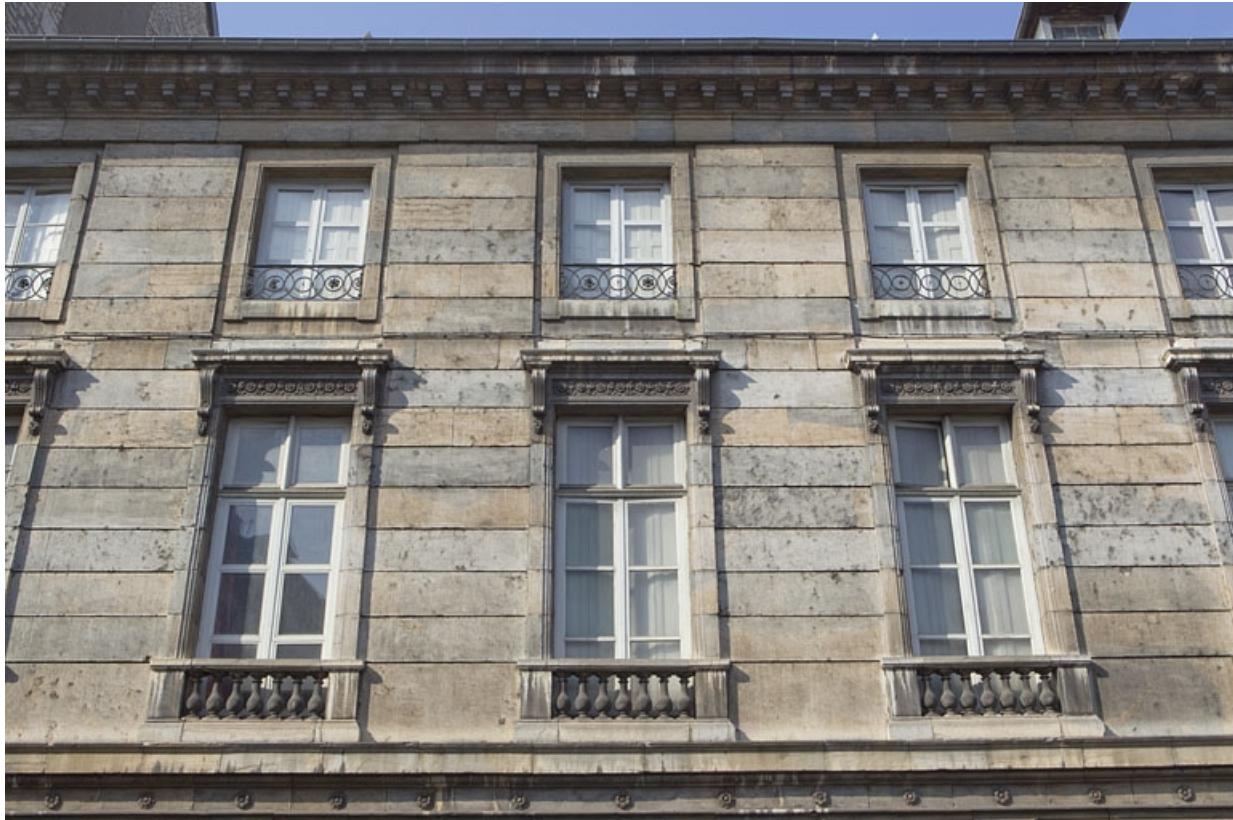
N° de l'illustration : 20102500989NUC2A

Façade antérieure : détail des premier et deuxième étages.

Les façades antérieures et postérieures de l'hôtel sont en pierre de taille et le reste en moellon. Celle sur rue comprend des bossages à chanfrein en rez-de-chaussée et des bossages continus pour le reste. L'hôtel est bâti sur un sous-sol voûté d'arêtes. La cuisine en rez-de-chaussée est couverte par quatre voûtes d'arêtes soutenues par un pilier central. L'escalier d'honneur, en maçonnerie et rampe en fer forgé, est situé à gauche du passage cocher.

Les vantaux du portail d'entrée sont décorés de denticules et de pointes de diamant. Le bandeau d'étage situé sur la façade principale au dessus du rez-de-chaussée est ponctué de rosaces. Des morceaux d'entablement et des morceaux de frise décorés de rosaces et d'arabesques somment les fenêtres du premier étage.

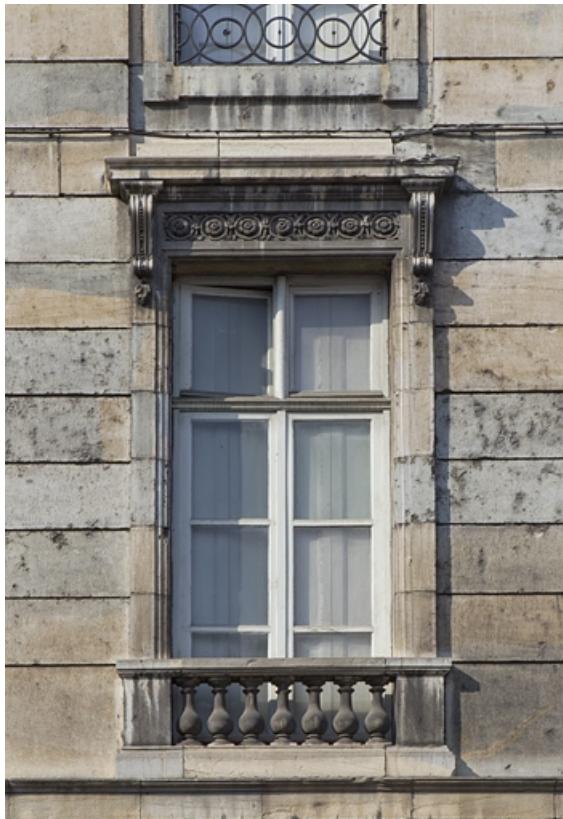
N° de l'illustration : 20102500990NUC2A

Façade antérieure : détail d'une fenêtre du premier étage.
25, Besançon, 2 rue des Martelots, lieudit : îlot Saint-Maurice

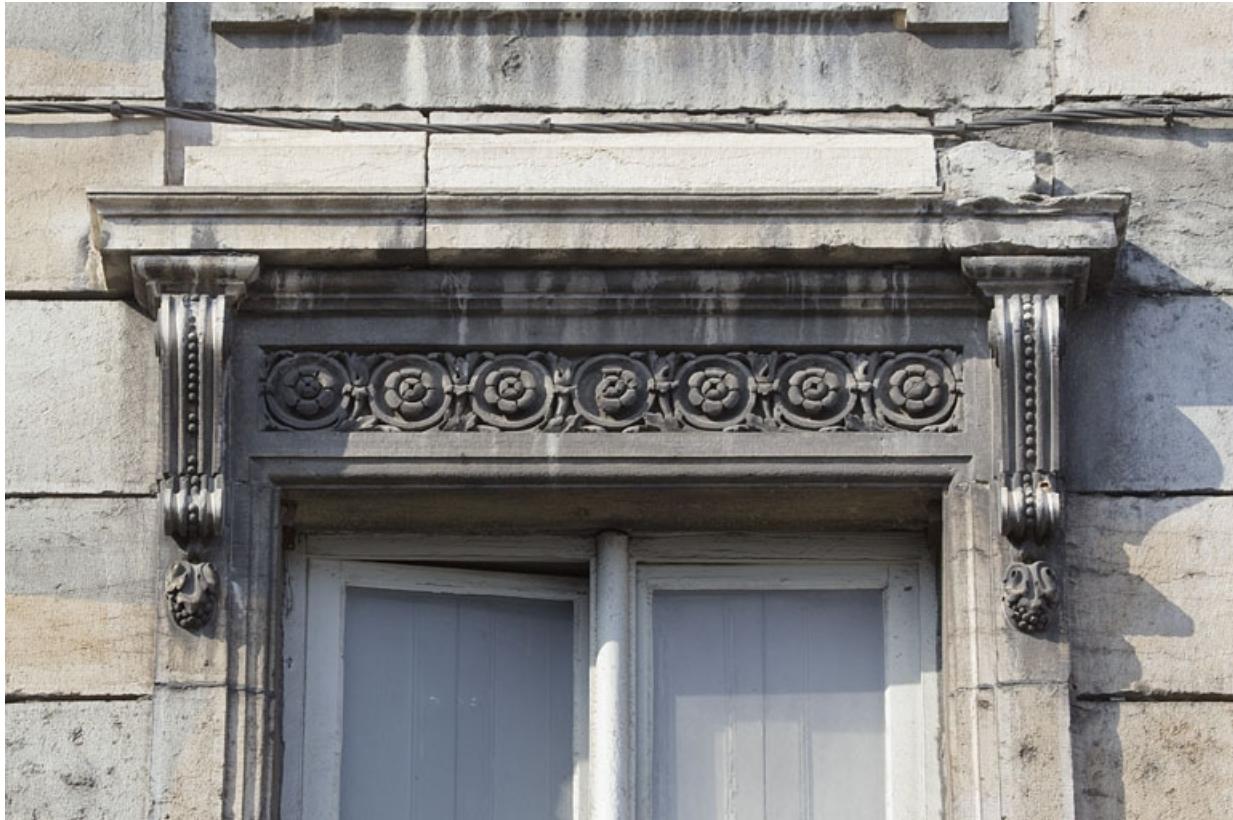
N° de l'illustration : 20102500991NUC2A

Façade antérieure, fenêtre du premier étage : détail du linteau décoré de fleurons.

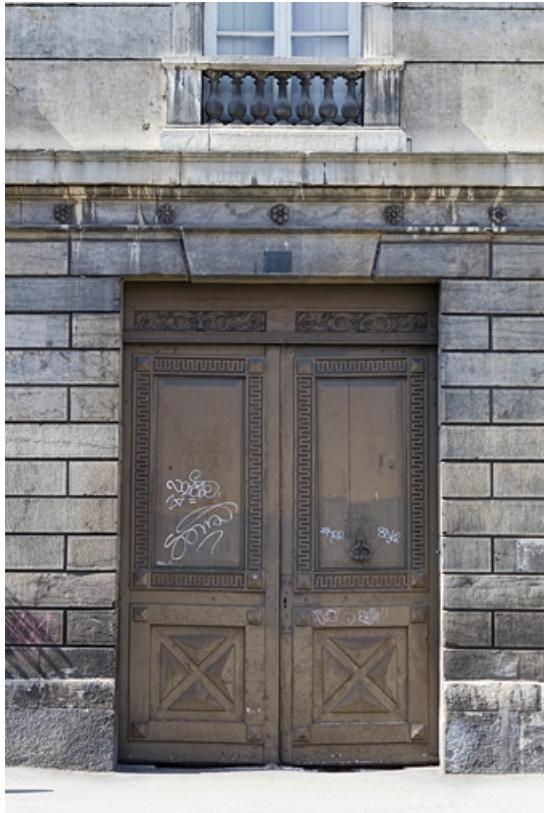
N° de l'illustration : 20102500994NUC2A

Façade antérieure : détail du portail d'entrée.
