HÔTEL DE CAMUS

Bourgogne-Franche-Comté, Doubs
Besançon
îlot Saint-Maurice - 2 rue des Martelots

Dossier IA25000429 réalisé en 1996 revu en
2006

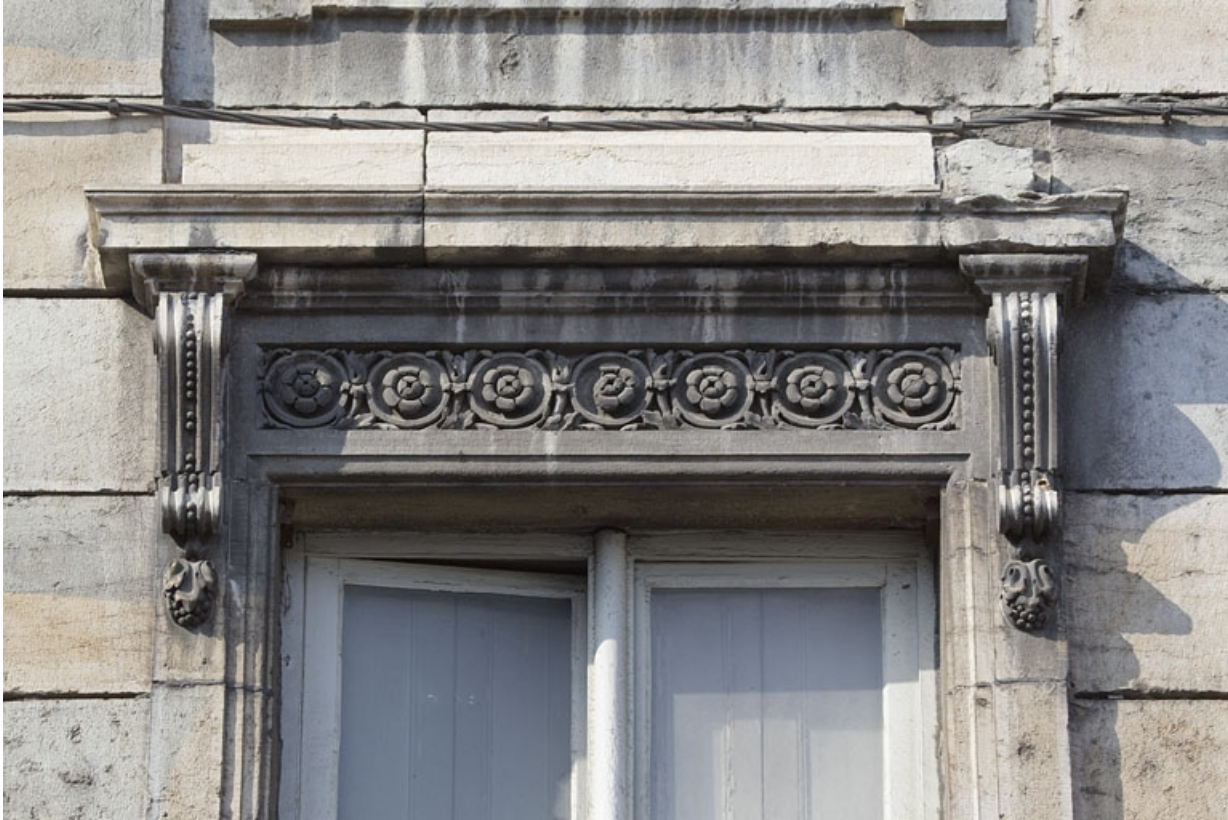
N° de l'illustration : 20102500991NUC2A

Façade antérieure, fenêtre du premier étage : détail du linteau décoré de fleurons.

Les vantaux du portail d'entrée sont décorés de denticules et de pointes de diamant. Le bandeau d'étage situé sur la façade principale au dessus du rez-de-chaussée est ponctué de rosaces. Des morceaux d'entablement et des morceaux de frise décorés de rosaces et d'arabesques somment les fenêtres du premier étage.

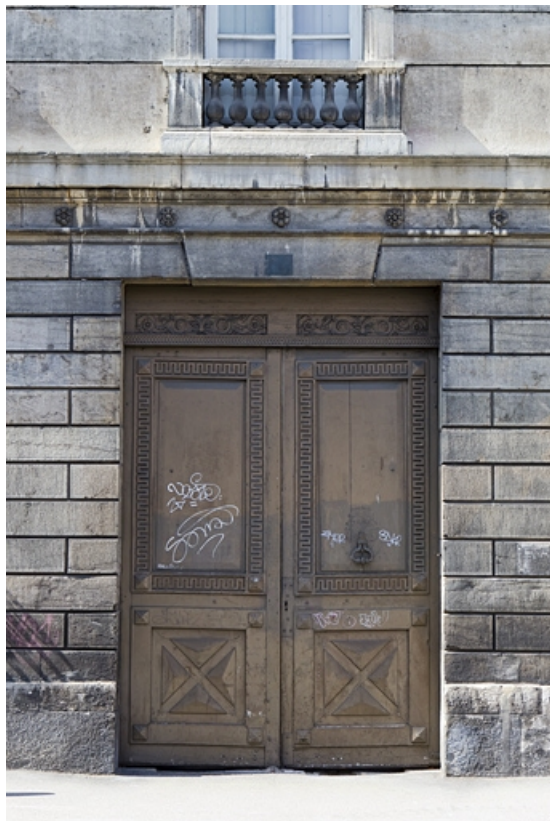
N° de l'illustration : 20102500994NUC2A

Façade antérieure : détail du portail d'entrée.

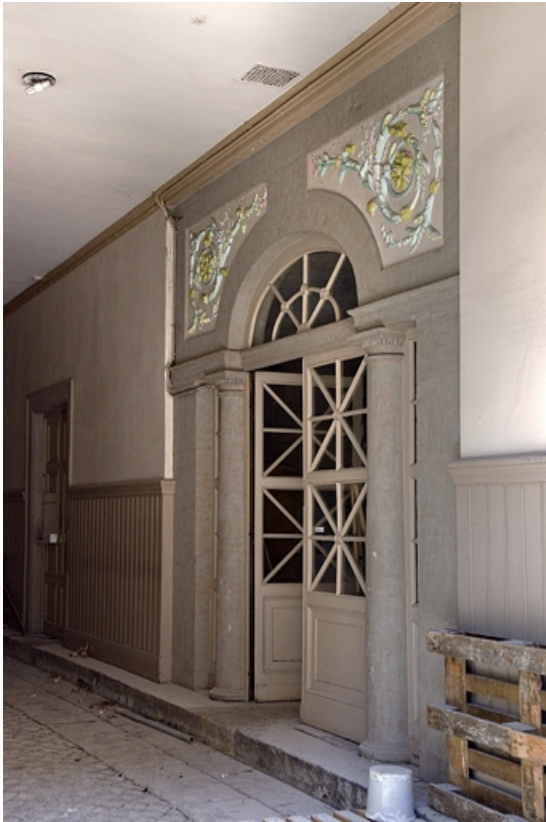
N° de l'illustration : 20102500995NUC2A

Passage cocher : détail de la porte d'entrée de l'escalier.
25, Besançon, 2 rue des Martelots, lieudit : îlot Saint-Maurice

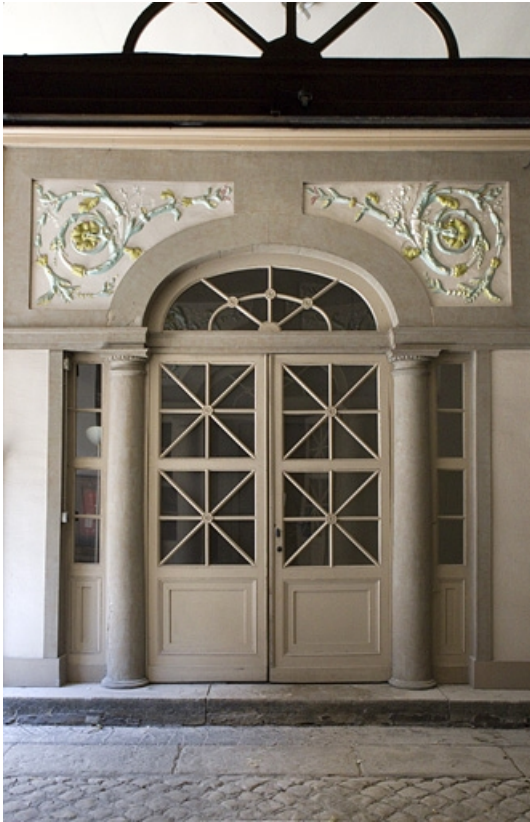
N° de l'illustration : 20102501000NUC2A

Passage cocher : détail de la porte d'entrée de l'escalier, de face.

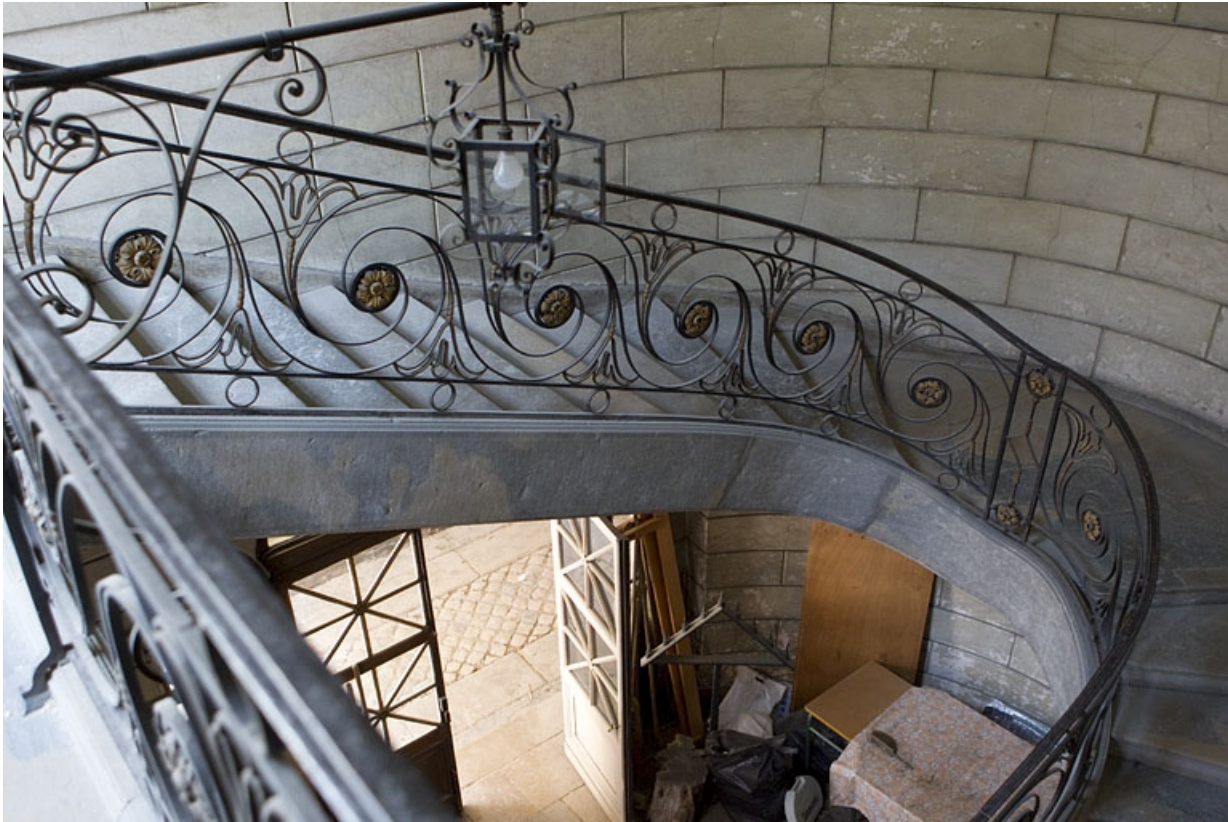
N° de l'illustration : 20102500999NUC2A

Intérieur : vue d'ensemble de l'escalier.

Les façades antérieures et postérieures de l'hôtel sont en pierre de taille et le reste en moellon. Celle sur rue comprend des bossages à chanfrein en rez-de-chaussée et des bossages continus pour le reste. L'hôtel est bâti sur un sous-sol voûté d'arêtes. La cuisine en rez-de-chaussée est couverte par quatre voûtes d'arêtes soutenues par un pilier central. L'escalier d'honneur, en maçonnerie et rampe en ferronnerie, est situé à gauche du passage cocher.

Escaliers : escalier dans-oeuvre, escalier tournant à retours avec jour, en maçonnerie

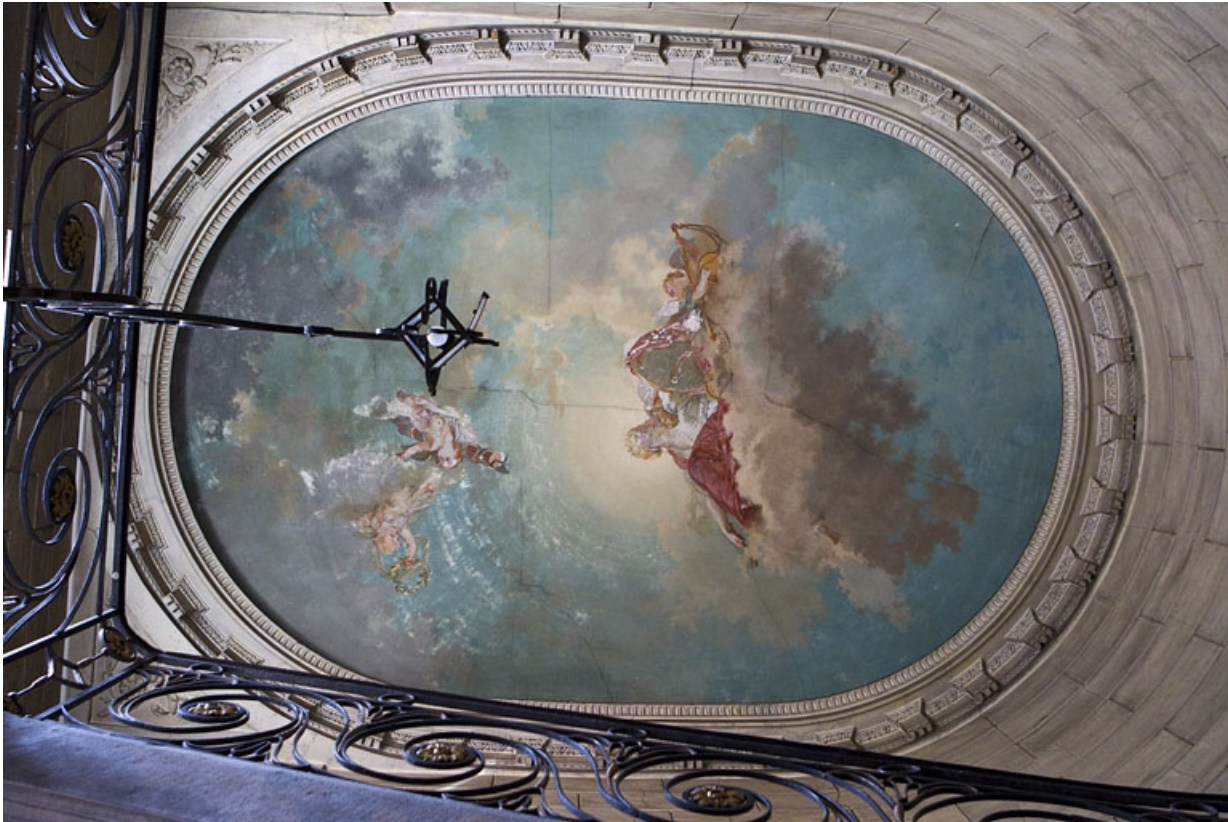
N° de l'illustration : 20102500996NUC2A

Intérieur : vue d'ensemble du plafond de la cage d'escalier.
