HÔTEL DE CAMUS

Bourgogne-Franche-Comté, Doubs
Besançon
îlot Saint-Maurice - 2 rue des Martelots

Dossier IA25000429 réalisé en 1996 revu en
2006

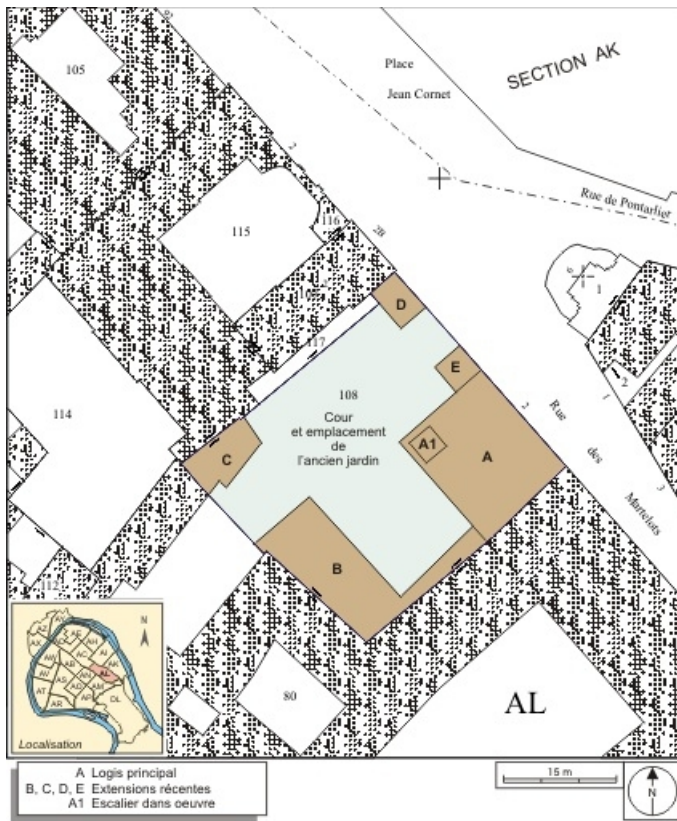
N° de l'illustration : 20072500840NUDA

Plan masse et de situation. Extrait du plan cadastral, 1974, section AL.
25, Besançon, 2 rue des Martelots, lieudit : îlot Saint-Maurice
