HÔTEL DE CAMUS

Bourgogne-Franche-Comté, Doubs
Besançon
îlot Saint-Maurice - 2 rue des Martelots

Dossier IA25000429 réalisé en 1996 revu en
2006

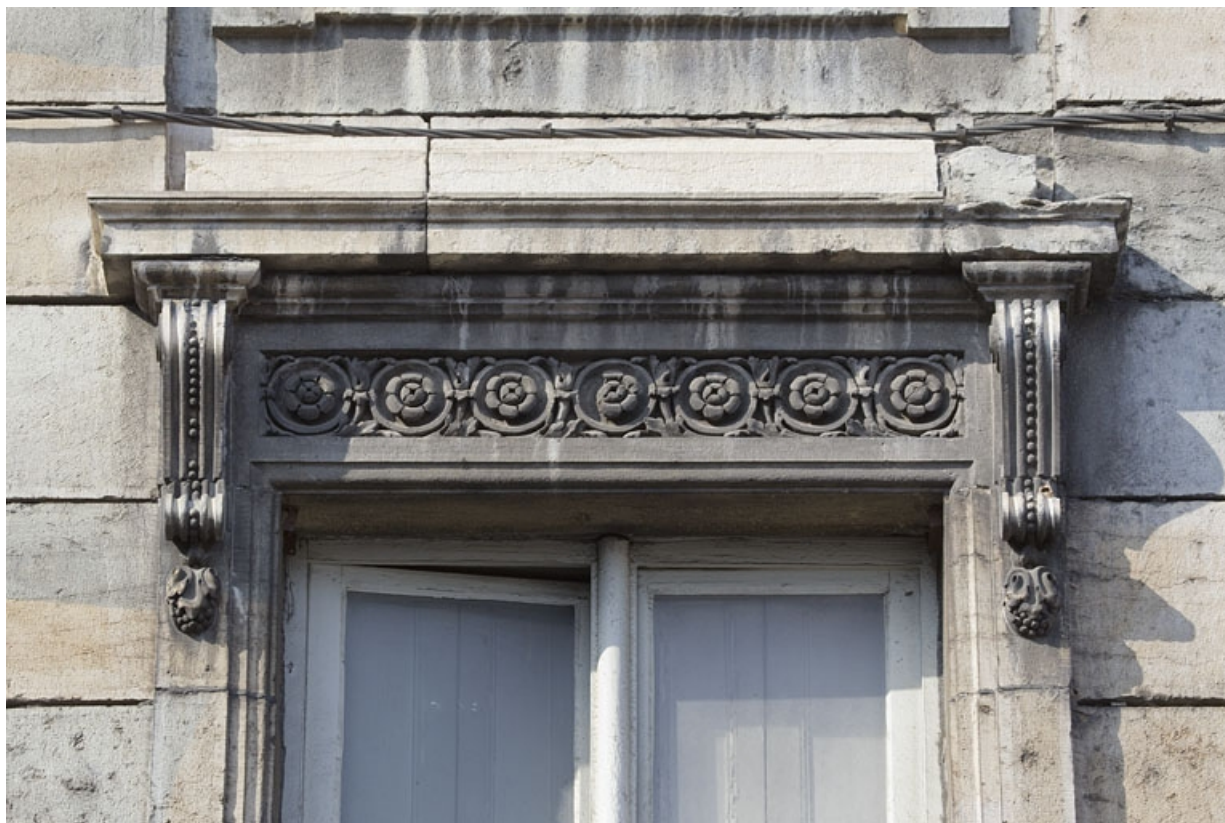
Façade antérieure, fenêtre du premier étage : détail du linteau décoré de fleurons.

Les vantaux du portail d'entrée sont décorés de denticules et de pointes de diamant. Le bandeau d'étage situé sur la façade principale au dessus du rez-de-chaussée est ponctué de rosaces. Des morceaux d'entablement et des morceaux de frise décorés de rosaces et d'arabesques somment les fenêtres du premier étage.
